casarão de melo viana

Um projeto de recuperação da ruína na cidade de Sabará.

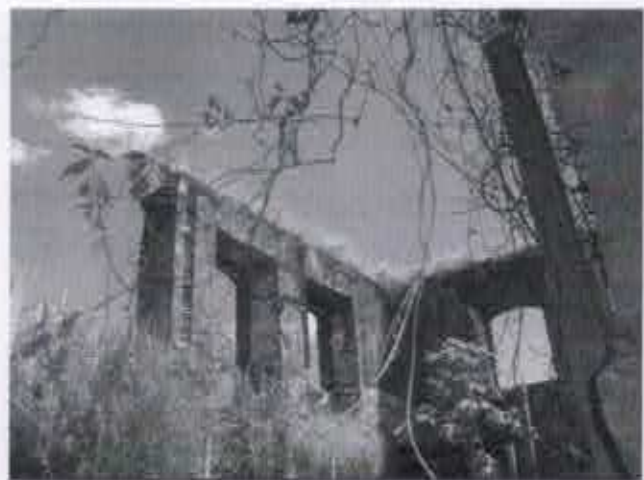
Após a perda de sua cobertura, pisos, assoalhos e esquadrias, a edificação tornou-se cada vez mais suscetível às mudanças e rigores do tempo, bem como algumas enchentes enfrentadas, o que muito contribuiu para o atual estado físico que apresenta. Devem-se somar a isto as interferências humanas por que passou, visto que vãos já foram abertos ou aumentados em seus fechamentos para passagem; a instalação de andarilhos em seu interior, já em estado de ruína; animais e materiais de construção sendo depositados no interior da construção. Deste modo, a combinação de intempéries, de interferências do homem e da crescente vegetação que assola a edificação promove o intenso processo de arruinamento que é verificado atualmente.

A recuperação é uma intervenção destinada a eliminar a obsolescência física e funcional de uma obra e permitir seu pleno uso social, evitando sua disfunção, abandono e, conseqüentemente, destruição.³³ Segundo Antônio Castelnuovo, uma consolidação compreende a transformação do edifício em um todo monolítico ou a inserção de novos membros estruturais visando sua estabilidade. Isto pode ser feito de duas maneiras: utilizando-se de artesãos que trabalham com as ferramentas tradicionais ou utilizando-se materiais e ferramentas modernas, mas que respeitam o aspecto arquitetônico original.³⁴

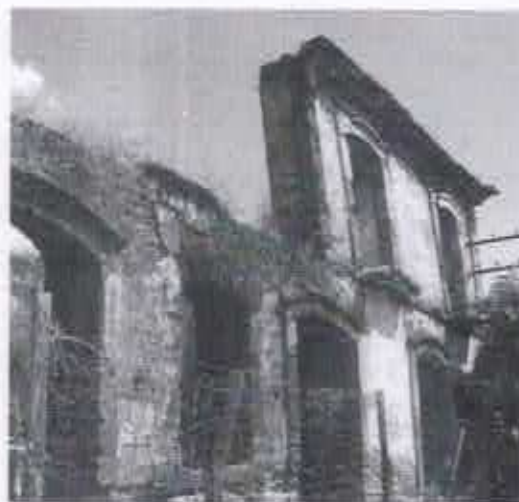
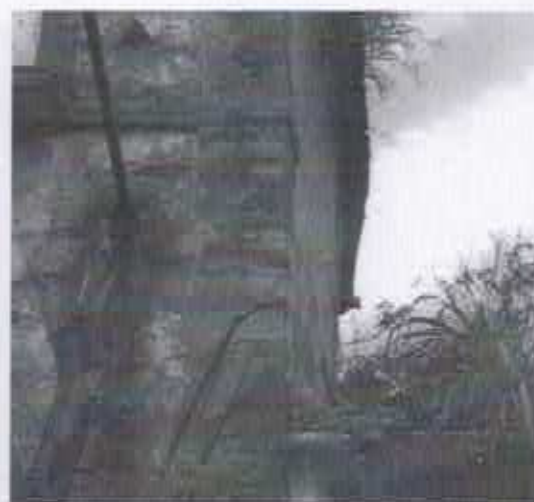
O remanescente da edificação compreende todas as suas fachadas e uma parede no térreo que divide a edificação longitudinalmente ao meio, apenas com uma pequena abertura central para passagem, em arco pleno. Nas fachadas, entretanto, nota-se que suas partes centrais inexistem (no segundo pavimento das fachadas maiores), em contraposição ao complemento destas fachadas que ainda perduram com laterais relativamente acabadas. Isto provavelmente se deva à diferença dos materiais, visto este acabamento lateral que as remanescentes apresentam. Assim, o centro dessas fachadas, provavelmente, deve ter sido executado em alvenaria de barro, enquanto suas paredes laterais apresentam-se em pedra de arenito e barro. Muitas rachaduras existem na estrutura, ressaltando a fragilidade que se apresenta a ruína. A proteção de argamassa de terra já inexistente em boa parte da edificação, devido a ações de chuvas e enchentes.

indicados, conforme indica a Carta do Restauro da Itália de 1972, bronze ou cobre e, preferencialmente, aços inoxidáveis, que não mancham os elementos onde são inseridos.⁴⁰

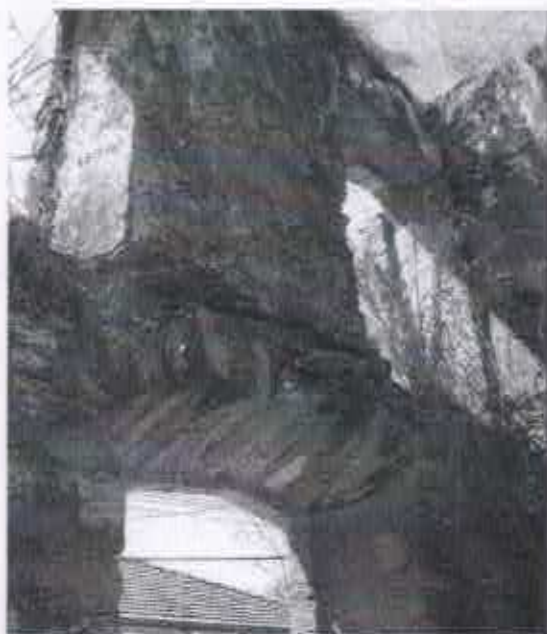
Imagens 39 e 40 (acima) - Detalhe das aberturas das faces externas da fachada frontal

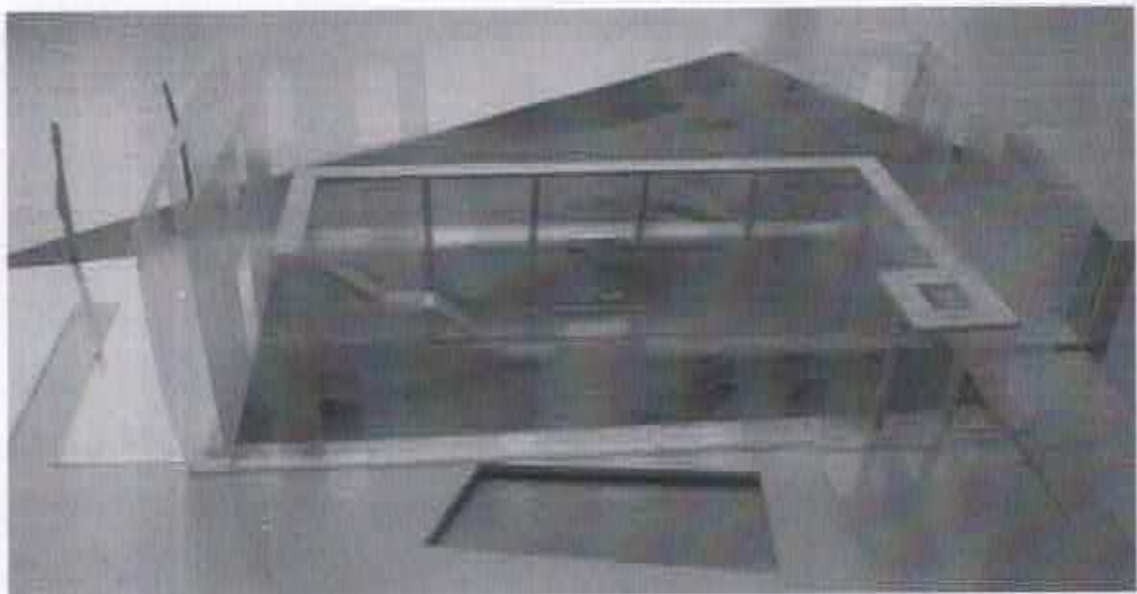
Os dois lances de degraus têm início ao longo da parede central da edificação, que a divide longitudinalmente, e assumem a mesma altura do piso das sacadas e conversadeiras na fachada lateral esquerda, desenvolvendo-se num percurso contínuo até a fachada frontal e lateral direita, até alcançar as duas portas superiores da fachada posterior. Esse percurso reflete a intenção conceitual que intencionada, que se caracteriza por criar percursos nos quais os usuários tenham maior contato com as trabalhadas paredes de alvenaria de pedra, compreendendo seus sistemas construtivos e aproximando-se às suas cantarias de pedra, como pode se observar na maior percepção das conversadeiras a frente de várias aberturas.

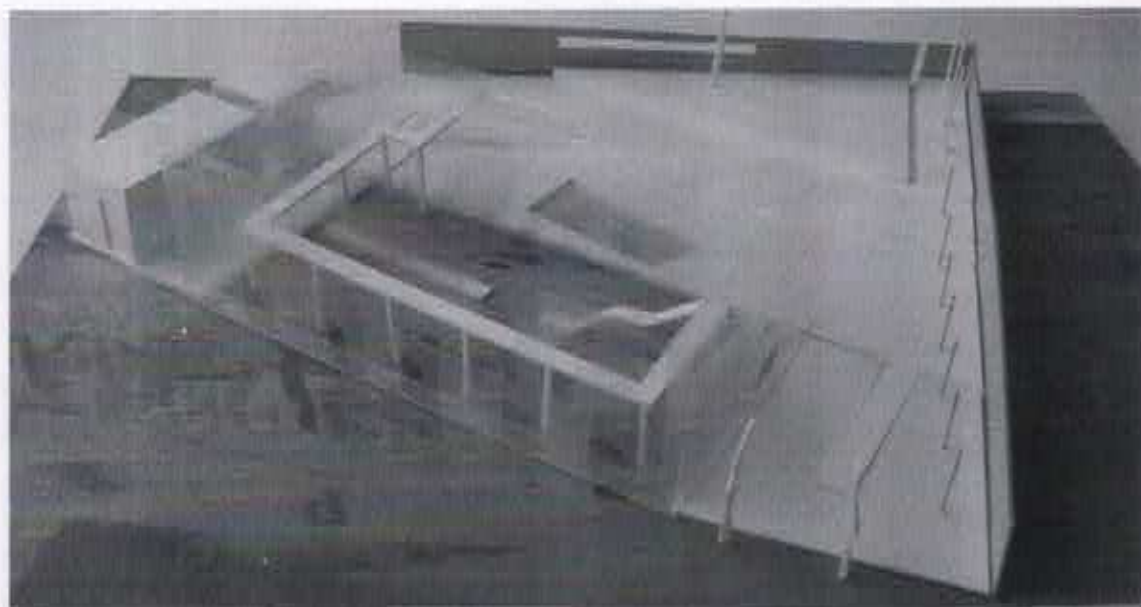
O tratamento em platôs de diferentes níveis e em espelhos d'água é complementado pela locação em linha de alguns elementos verticais metálicos, que conduzem desde o espelho d'água lateral esquerdo da edificação ao ponto mais alto com jardim. Tais elementos verticais justificam-se pela busca do ritmo também no tratamento paisagístico, numa aproximação e diálogo para com o ritmo encontrado nas aberturas das fachadas do Casarão.
