**Complementação de dossiê de Tombamento e Laudo
Técnico de Estado de Conservação:**

**BEM IMÓVEL
Ponte Ferroviária sobre
o Ribeirão Gaia**

abril 2008 | exercício 2009

RESPONSÁVEL TÉCNICO	Viviane Corrado de Andrade <i>Viviane Corrado de Andrade</i>	CREA: 79150/D
BEM TOMBADO - CATEGORIA	Ponte Ferroviária sobre o Ribeirão Gaia – Bem imóvel	
DATA DO LAUDO	22 de fevereiro de 2008	
LOCALIZAÇÃO	Ribeirão Gaia, Siderúrgica, Distrito Sede	
DATA - DECRETO DE TOMBAMENTO	Tombamento municipal – dec. nº 441/99 de 25 de fevereiro de 1999	
Nº DE INSC. NO LIVRO DE TOMBO	03	
DOSSIÊ ENVIADO AO IEPHA EM (EXERCÍCIO)	2000 / 2001	
FOTÓGRAFO	Laura Rennó Tenenwurcel	
Há obras de restauração em andamento?	<input type="checkbox"/> sim	<input checked="" type="checkbox"/> não
Há projeto aprovado por Lei de Incentivo à Cultura?	<input type="checkbox"/> sim	<input checked="" type="checkbox"/> não

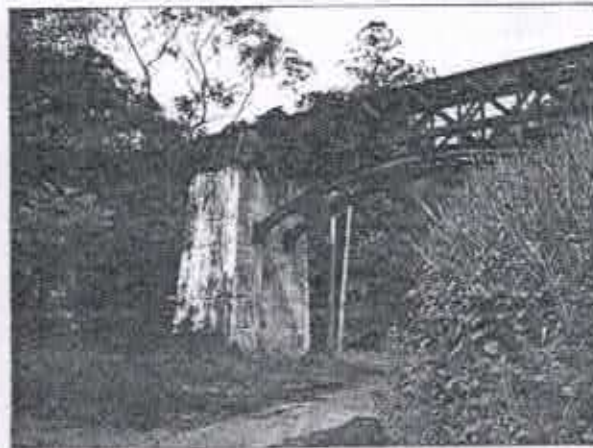
ESTRUTURA	Estado de conservação		
	Bom	Regular	Ruim (necessitando de intervenção)
pilares de concreto	70%	10%	20%
estrutura metálica	-	100%	-
outros	-	-	-
observações e danos verificados	Os pilares de concreto apresentam manchas de umidade sobre sua estrutura, além do crescimento de vegetação entre as fissuras. Há ainda, na base dos pilares, partes muito deterioradas, onde a ferragem interna está exposta. Na estrutura metálica, nota-se o abandono na ponte, já que ela está coberta de lodo e muitas sujidades aderidas. Apresenta também manchas de oxidação ao longo de toda estrutura e pichações em diversos pontos.

Fig. 01 e 02: Vista geral da ponte com pilares em concreto e estrutura metálica.
Ponte Ferroviária sobre o Rib. Gaia, Sabará, fev. 2008

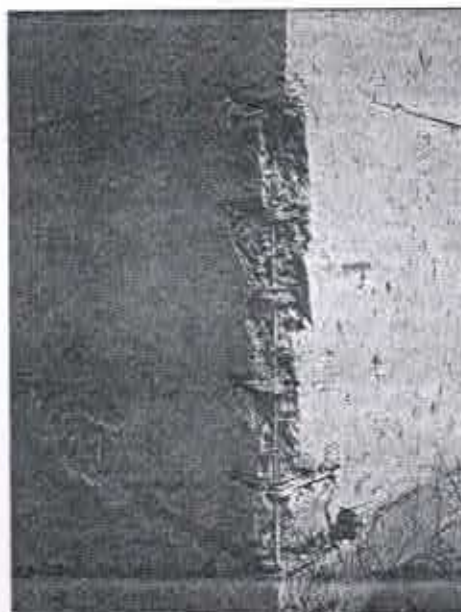
Fig. 03 e 04: Detalhe da ferragem estrutural dos pilares exposta.
Ponte Ferroviária sobre o Rib. Gaia, Sabará, fev. 2008

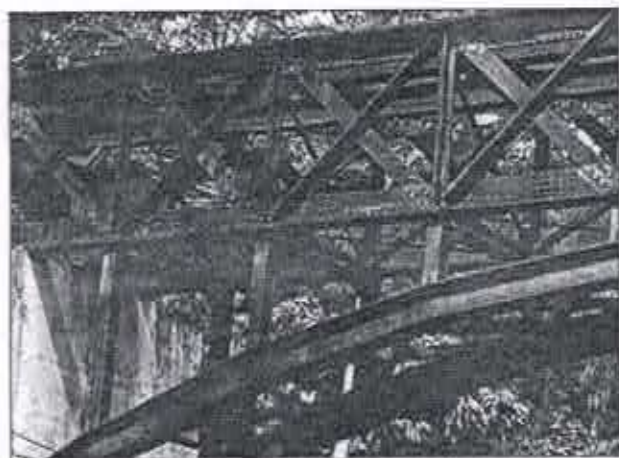
Fig. 05 e 06: Detalhe da oxidação da estrutura metálica.
Ponte Ferroviária sobre o Rib. Gaia, Sabará, fev. 2008

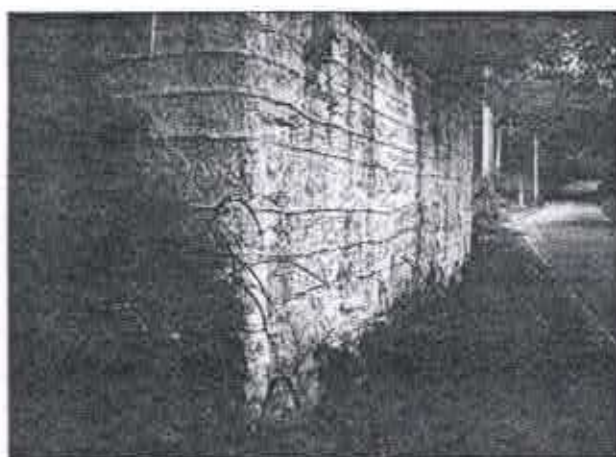
REVESTIMENTO	Estado de conservação		
	Bom	Regular	Ruim (necessitando de intervenção)
pintura	50%	50%	-
observações e danos verificados	Os pilares de concreto aparente receberam uma caiçação, porém, apresenta manchas escuras de umidade, escorrimentos e bolores.

Fig. 13 e 14: Pilares com manchas de umidade e escorrimento.
 Ponte Ferroviária sobre o Rib. Gaia, Sabará, fev. 2008

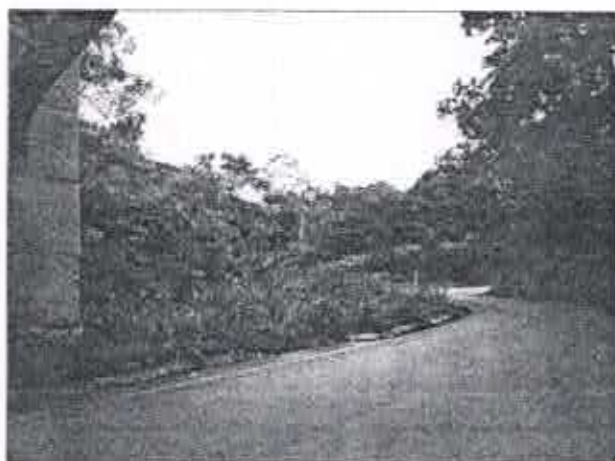
ELEMENTOS INTEGRADOS EXTERNOS / AGENCIAMENTO EXTERNO	Estado de conservação		
	Bom	Regular	Ruim (necessitando de intervenção)
agenciamento externo (acessos / entorno)	20%	40%	40%
outros	-	-	-
elementos artísticos aplicados	-	-	-
observações e danos verificados	A estrada de acesso à ponte (que passa sob esta), está em bom estado de conservação. Porém a vegetação às suas margens, não passa por manutenção e encobre o bem, dificultando sua visualização. Há também algumas construções possivelmente irregulares construídas próximas ao acostamento a poucos metros da ponte.

Fig 15: Estrada sob ponte.
Ponte Ferroviária sobre o Rib. Gaia, Sabará, fev. 2008

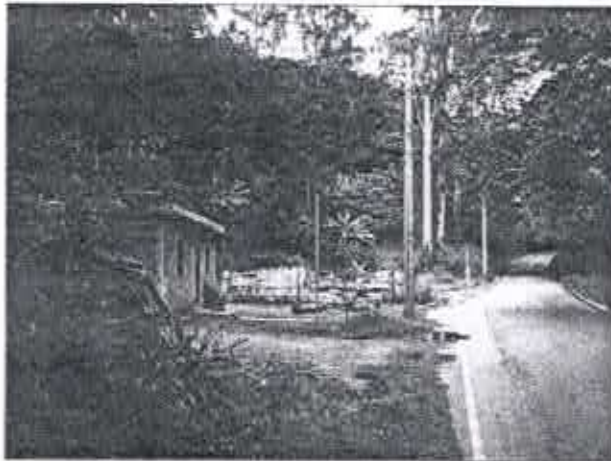
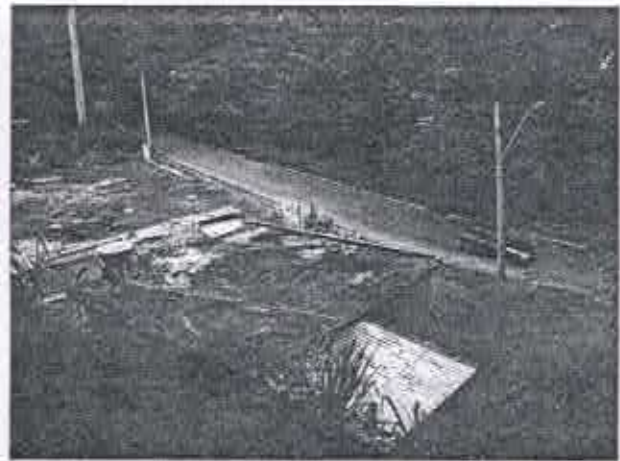
Fig 17 e 18: Edificações irregulares na margem da estrada próximas à ponte.
Ponte Ferroviária sobre o Rib. Gaia, Sabará, fev. 2008

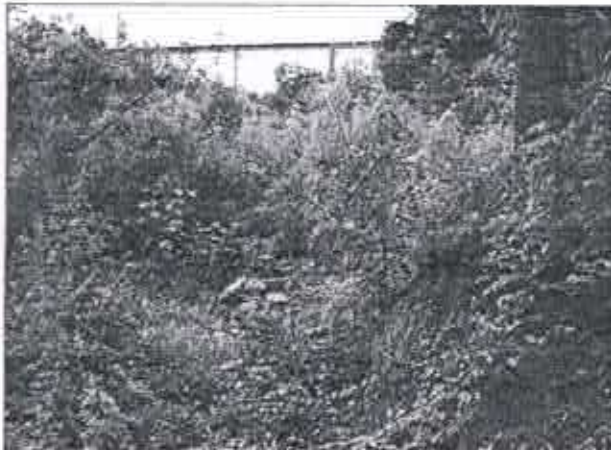
Fig 19: Nova ponte ferroviária ao fundo.
Ponte Ferroviária sobre o Rib. Gaia, Sabará, fev. 2008

A Ponte sobre o Ribeirão Gaia encontra-se fora de uso, pois o ramal ferroviário foi transferido para uma nova ponte mais alta em suas proximidades. A sua desativação contribui para seu abandono e conseqüente degradação de sua estrutura. A falta de manutenção também no entorno deprecia o bem.

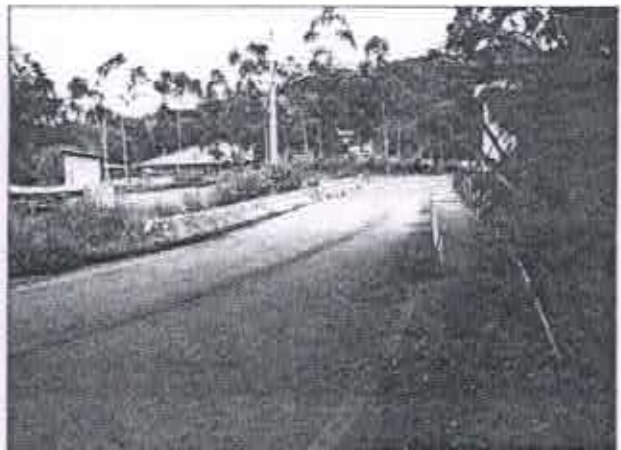
Fig 20: Ponte rodoviária próxima ao pontilhão.
Ponte Ferroviária sobre o Rib. Gaia, Sabará, fev. 2008
