**NOTA TÉCNICA N ° 67/2010**

- I. **OBJETIVO:** Análise sobre o estado de conservação e o valor cultural do bem cultural denominado “Ruínas Sítio Cachoeira”.
- II. **MUNICÍPIO:** Sabará.
- III. **LOCALIZAÇÃO:**

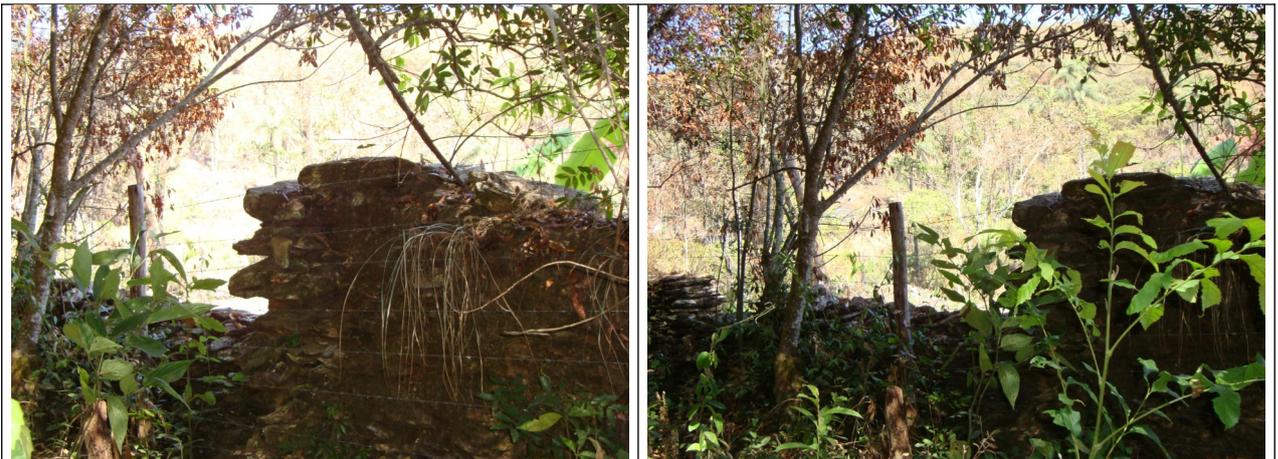
As ruínas de pedras em questão foram inventariadas e são integrantes da história de Sabará. Transcorridos vários anos de sua construção, as alvenarias de pedra do muro apresentam-se degradadas. Algumas peças começam a se danificar e ter sua função estrutural comprometida, principalmente devido à ação de agentes de origem química, física e biológica, em ação isolada ou conjunta. Muitas vezes avarias graves também podem ter sido provocadas pelo homem, como as ações de vandalismo.

Figuras 03 e 04 – Fotos encaminhadas à Promotoria Estadual de Defesa do Patrimônio Cultural e Turístico de Minas Gerais, onde podemos ver a necessidade de intervenção para a proteção do bem cultural em análise.

As ruínas são vestígios que tornam possível o desenvolvimento de estudos sobre a história do bem e das técnicas construtivas utilizadas. Havendo o desabamento das alvenarias remanescentes, ocorrerá um dano irreversível ao patrimônio cultural da cidade de Sabará. No caso de ruínas, são necessárias algumas medidas para evitar seu rápido declínio. Por isto, sugere-se como medidas emergenciais<sup>10</sup>:

- Seja feita a limpeza e a constante capina do local, para evitar a proliferação de fungos e animais. Todo o material integrante do acervo das ruínas, inclusive as pedras soltas integrantes do muro, deve ser recolhido e guardado em local apropriado, devendo ser utilizado na recuperação do bem, retornando ao seu local de origem.
- Providenciar o escoramento das paredes remanescentes do imóvel, até que sejam realizados os serviços de estabilização e consolidação da estrutura remanescente. O escoramento deverá ser realizado por técnico especializado e deverá ser anotada a respectiva ART (anotação de responsabilidade técnica);
- Preencher as rachaduras, caso existentes,
- Fixar os revestimentos ameaçados de queda;
- Reforçar as partes que estão soltando.

- Na intervenção a ser realizada deverá ser conservado o aspecto de ruína da edificação, visto que o fato histórico permanece narrado com muito mais fidelidade preservando-se a conjuntura atual.
- Colocação de placas educativas relatando a importância do bem cultural para a comunidade.

- Limpeza – remoção de todas as substâncias que efetivamente causam o processo de deterioração da pedra ou contribuem para isso. A vegetação somente deve ser retirada dos locais em que destrói as alvenarias; do contrário, deve ser mantida.

- Reconstituição - consiste na reconstituição das perdas ocorridas, através da aplicação de pedras com as mesmas características físicas da original. Deve-se utilizar as pedras que se encontram soltas no local, com complementação, caso necessário. Devem ser mantidas as irregularidades no assentamento, que caracterizam as ruínas.

- Consolidação – consiste na impregnação de produtos que penetram na pedra, melhorando e aumentando a coesão do material alterado em seu substrato, resultando na melhor resistência aos processos de deterioração.

- Proteção - pode ser feita através do uso de produtos químicos ou de uma efetiva ação externa para eliminar as fontes de degradação da pedra.
