**NOTA TÉCNICA nº 18/2015**

- I. Imóvel:** Igreja Matriz de Nossa Senhora da Conceição.
- II. Endereço:** Praça Getúlio Vargas, s/n, bairro Siderúrgica. Sabará.
- III. Responsável:** Arquidiocese de Belo Horizonte / Paróquia Nossa Senhora da Conceição.
- IV. Uso atual:** Religioso.
- V. Proteção:**
  - 1. Igreja Matriz de Nossa Senhora da Conceição – tombado pelo Iphan - Nº Processo0067-T-38 Livro Belas Artes Nº inscr.: 111;Vol. 1 ;F. 020; Data: 13/06/1938

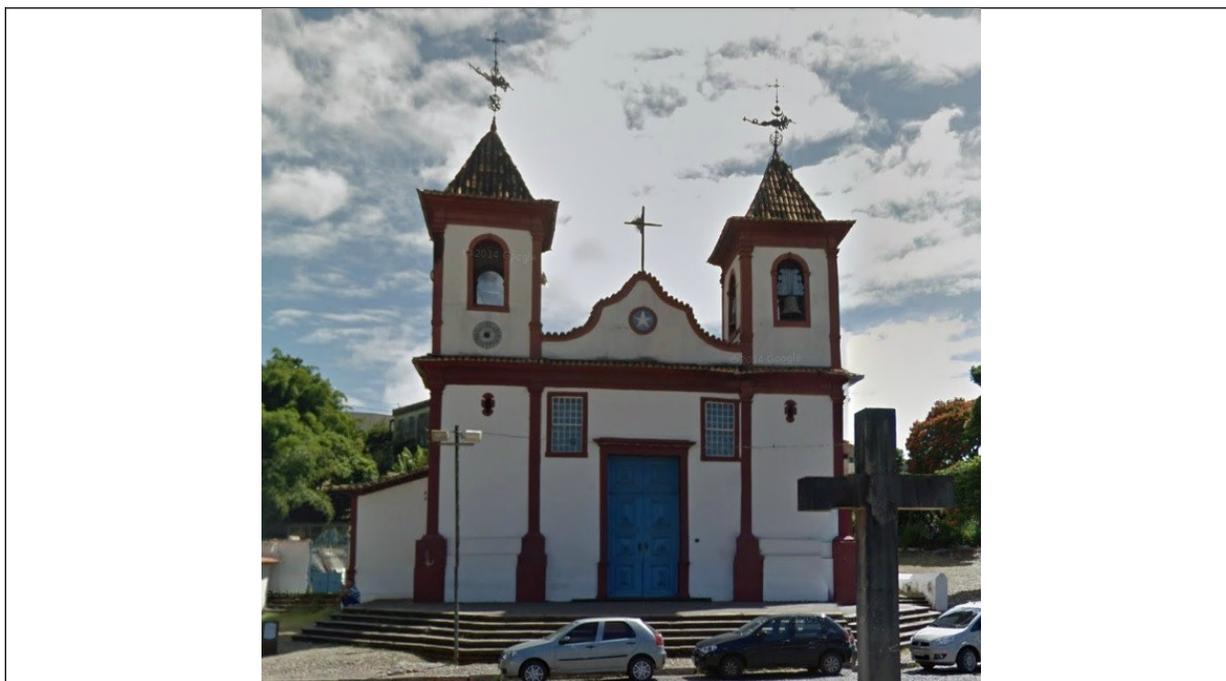
Figura 01 – Igreja Matriz Nossa Senhora da Conceição, localizada à Praça Getúlio Vargas, s/n, no bairro Siderúrgica, Sabará. Fonte: Google Street View, acesso em fev/2015.

Trata-se de edificação com características do estilo colonial, com embasamento em pedra, estrutura autônoma de madeira e cobertura em telhas cerâmicas no padrão colonial.
