LAUDO TÉCNICO N ° 01/ 2019

PAAF n° 0024.17.004684-1

Este laudo técnico tem como objetivo analisar o estado de conservação do antigo do Complexo Frigorífico Frimisa e indicar medidas necessárias para sua preservação e gestão.

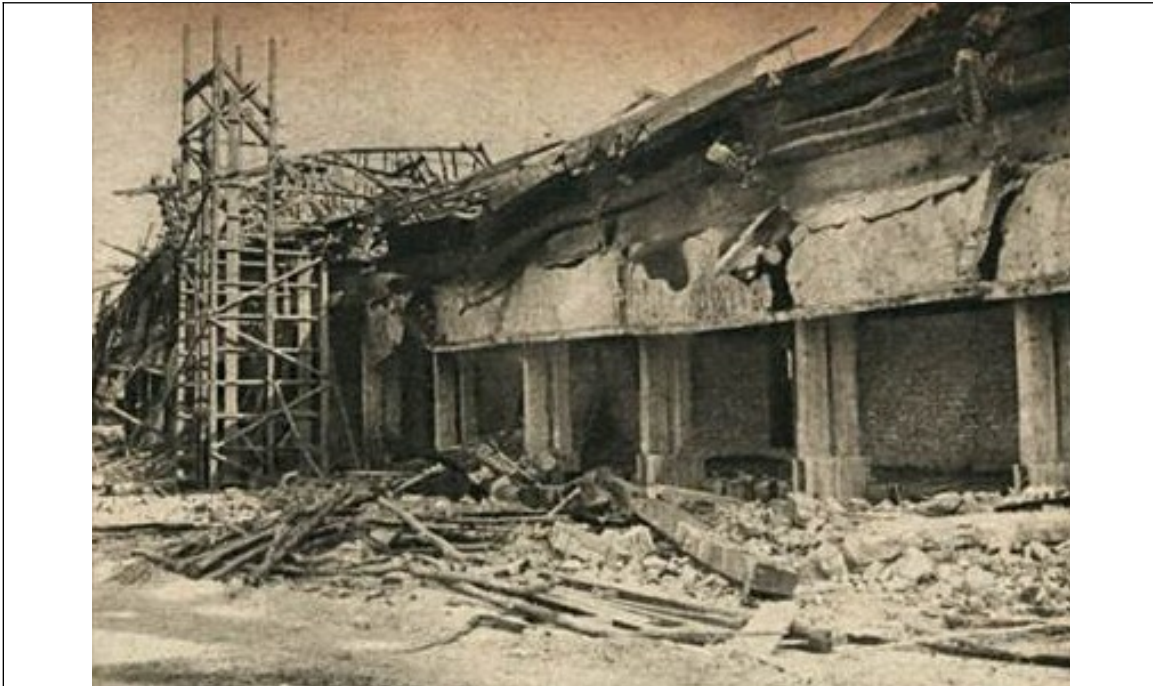
Em 1952 foram iniciadas as obras do frigorífico no Distrito Industrial de Carreira Comprida, em Santa Luzia. A construção processou-se normalmente até 1955, quando um incêndio de proporções significativas destruiu parte das instalações, acarretando atraso nas obras.

Figura 1- Imagem do Frimisa atingida por um incêndio em 1955. Fonte: <http://memoria.bn.br/docreader/DocReader.aspx?bib=003581&pagfis=128767>. Acesso 27-03-2017.

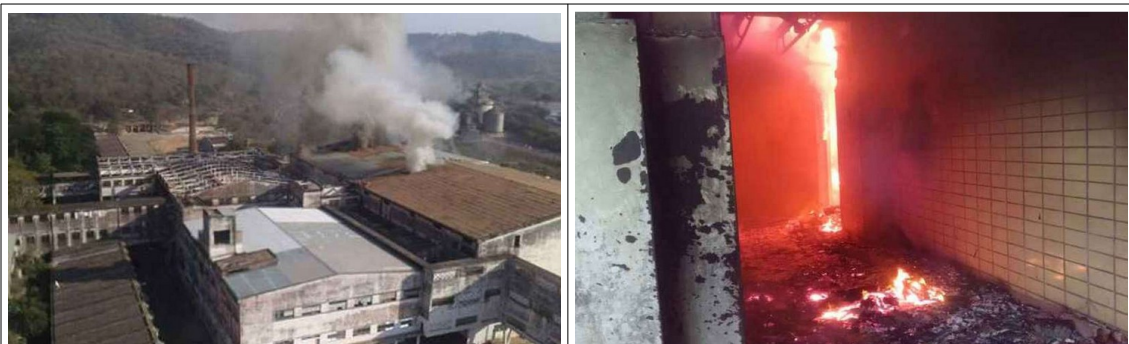
Em setembro de 2015, outro incêndio marcou a história do antigo complexo industrial do Frimisa. Parte do prédio do frigorífico, de quatro andares, que abrigava as secretarias municipais do Meio Ambiente, Desenvolvimento Social, Desenvolvimento Urbano e Desenvolvimento Econômico foi atingida. O incêndio ocorreu entre o terceiro e o quarto andares⁴.

Figuras 12 e 13- Incêndio ocorrido em 2015 no antigo Frigorífico Frimisa. Fonte: https://www.em.com.br/app/noticia/gerais/2015/09/27/interna_gerais,692397/volta-a-rotina-ainda-e-incerta-na-prefeitura-de-santa-luzia.shtml. Acesso 8-3-2017.

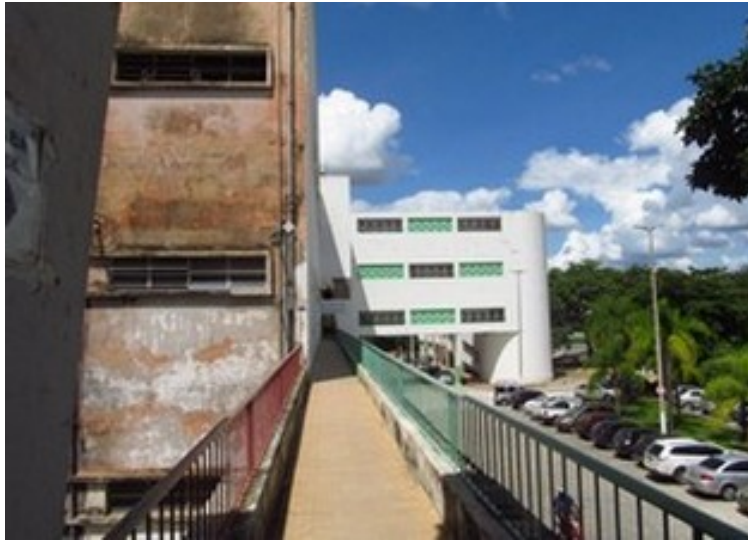
Figuras 14, 15 e 16- Prédio das Conservas. Fonte: Laudo Pericial de Avaliação, 2015, e fotos da vistoria.

1) Prédio das conservas (salsicharia), onde atualmente funciona a Secretaria Municipal de Saúde. Destaca-se na sua arquitetura a passarela que promove sua ligação com outros edifícios do Complexo Industrial.

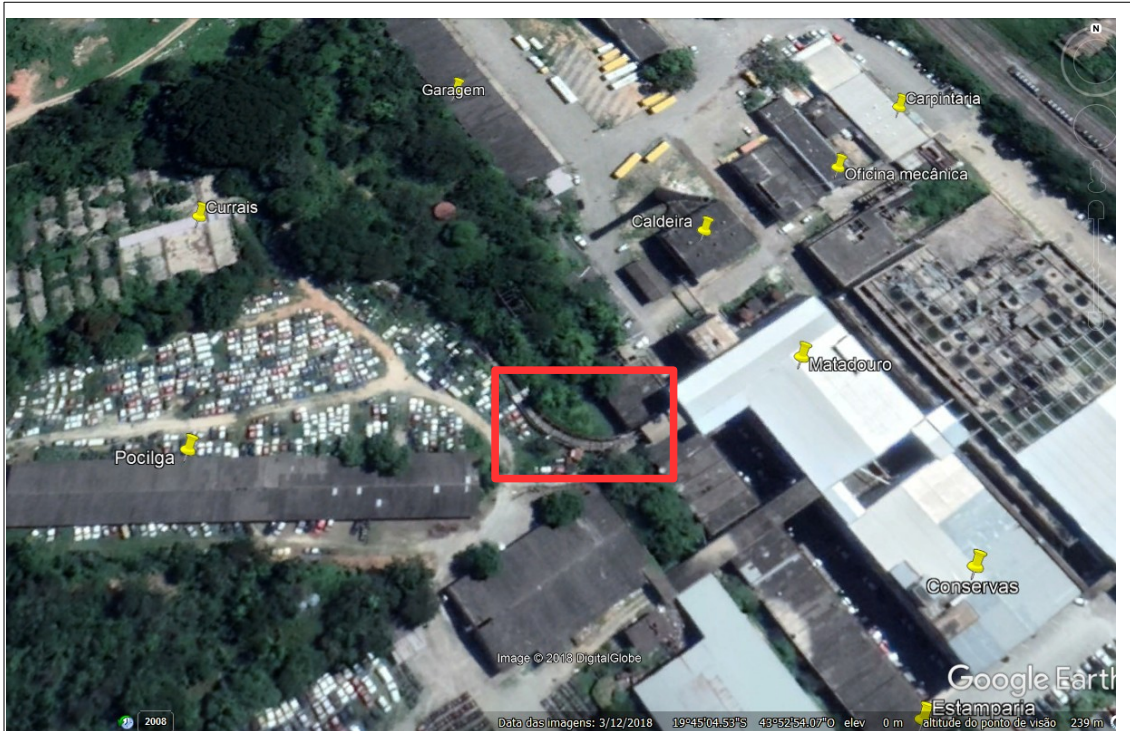
Na imagem de satélite seguinte, é possível identificar as estruturas que correspondem aos corredores de acesso dos animais ao Matadouro. Suínos e bovinos entravam por corredores específicos, que saíam da pocilga e do curral (identificados na imagem). Na data da vistoria, não foi possível visitar estas estruturas.

Figuras 25- Estrutura/ corredor que ligava os currais ao prédio do Matadouro. Fonte: GOOGLEEARTH, 2018. Data da imagem: 12/3/2018.

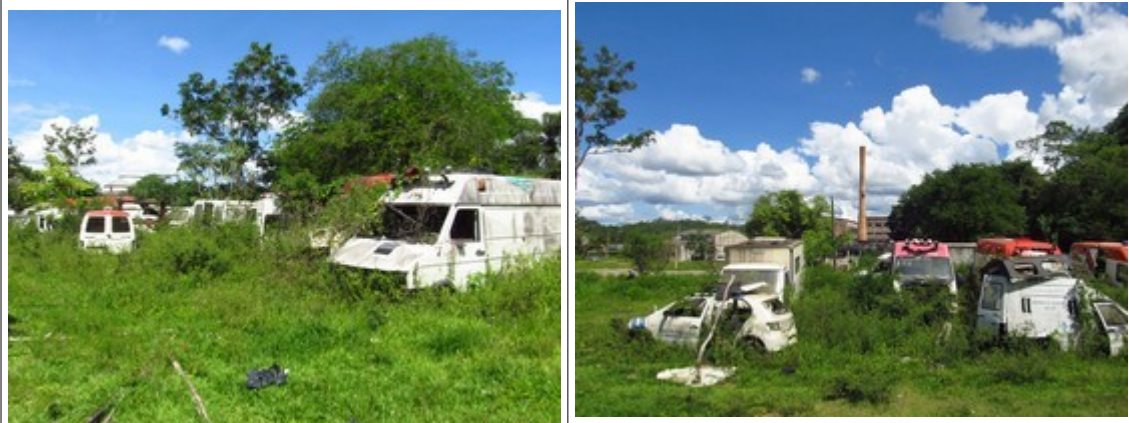
Figuras 28 e 29- Fundos do prédio da fiscalização de trânsito utilizado como depósito de veículos.
Fonte: Fotos da vistoria.

correspondem a ambulâncias do SAMU. Outros, eram utilizados pela Guarda Municipal e pelo Controle Municipal de Zoonoses.

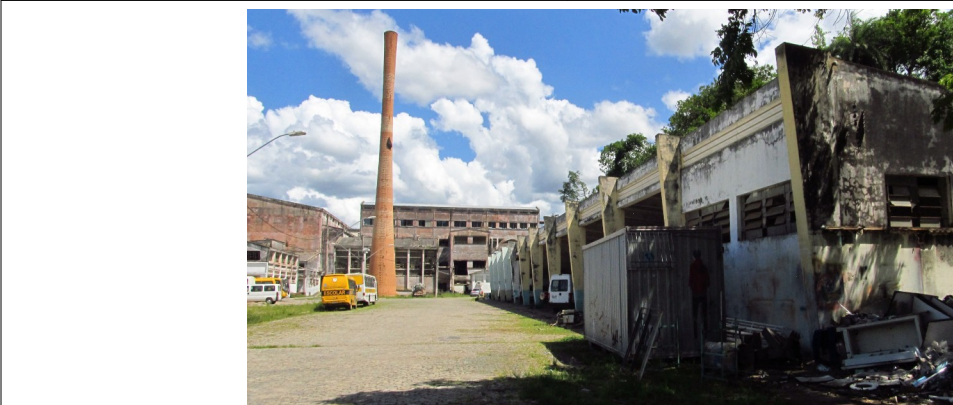
Figuras 30, 31 e 32- Garagem. Fonte: Laudo Pericial de Avaliação, 2015, e fotos da vistoria.

5) Garagem, onde nos fundos também se verificou acúmulo de entulhos. Os pilares inclinados de concreto armado destacam-se na arquitetura da edificação.

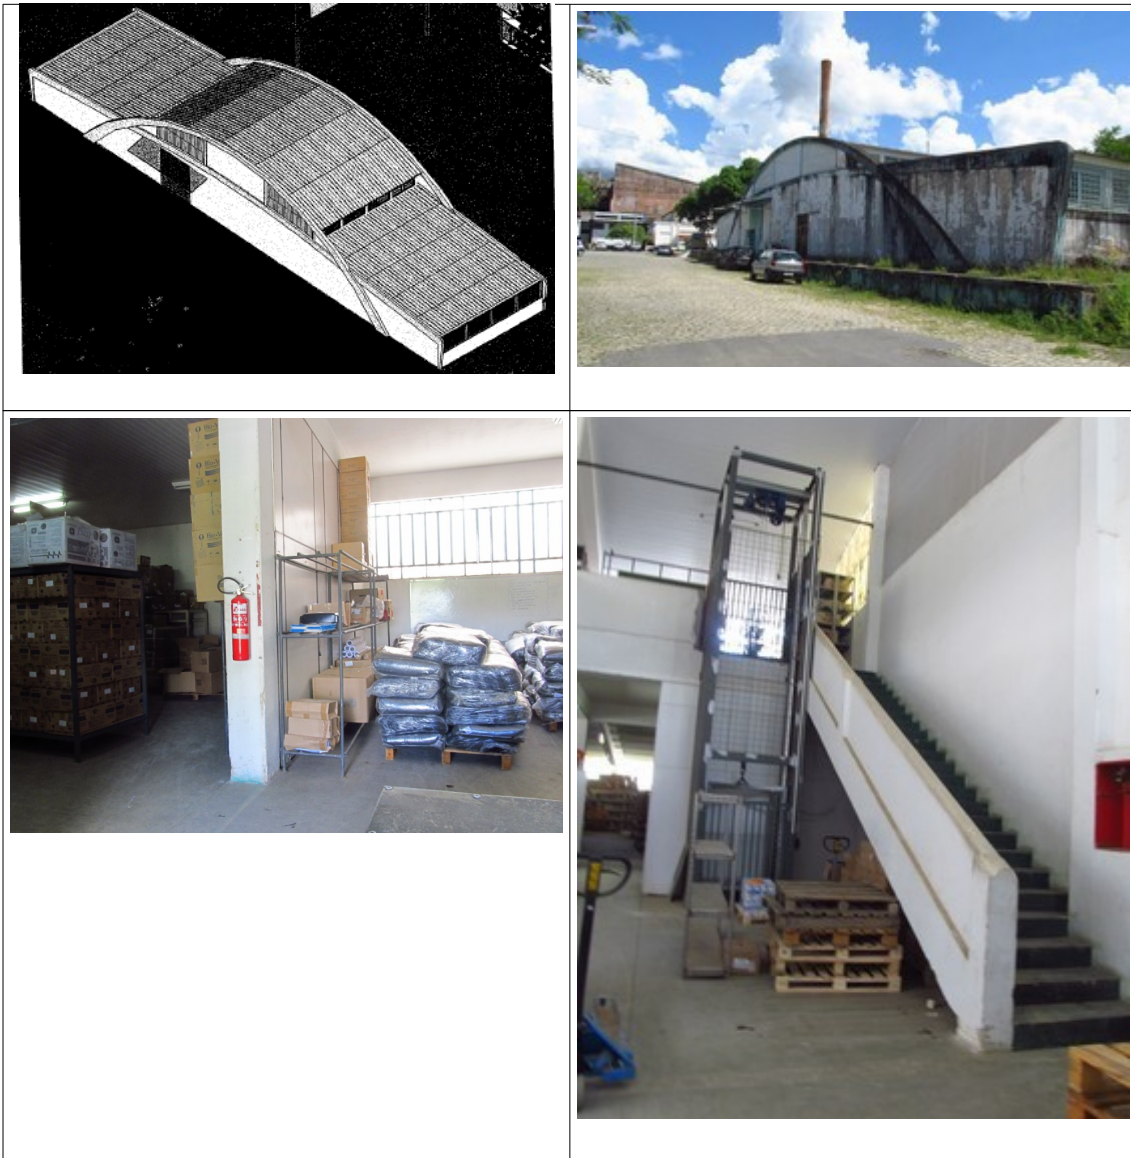
intervenções na parte interna da edificação, onde atualmente funciona o almoxarifado da administração municipal.

Figuras 33, 34, 35 e 36- Antigo Almoxarifado, que atualmente mantém o mesmo uso. Fonte: Laudo Pericial de Avaliação, 2015, e fotos da vistoria.

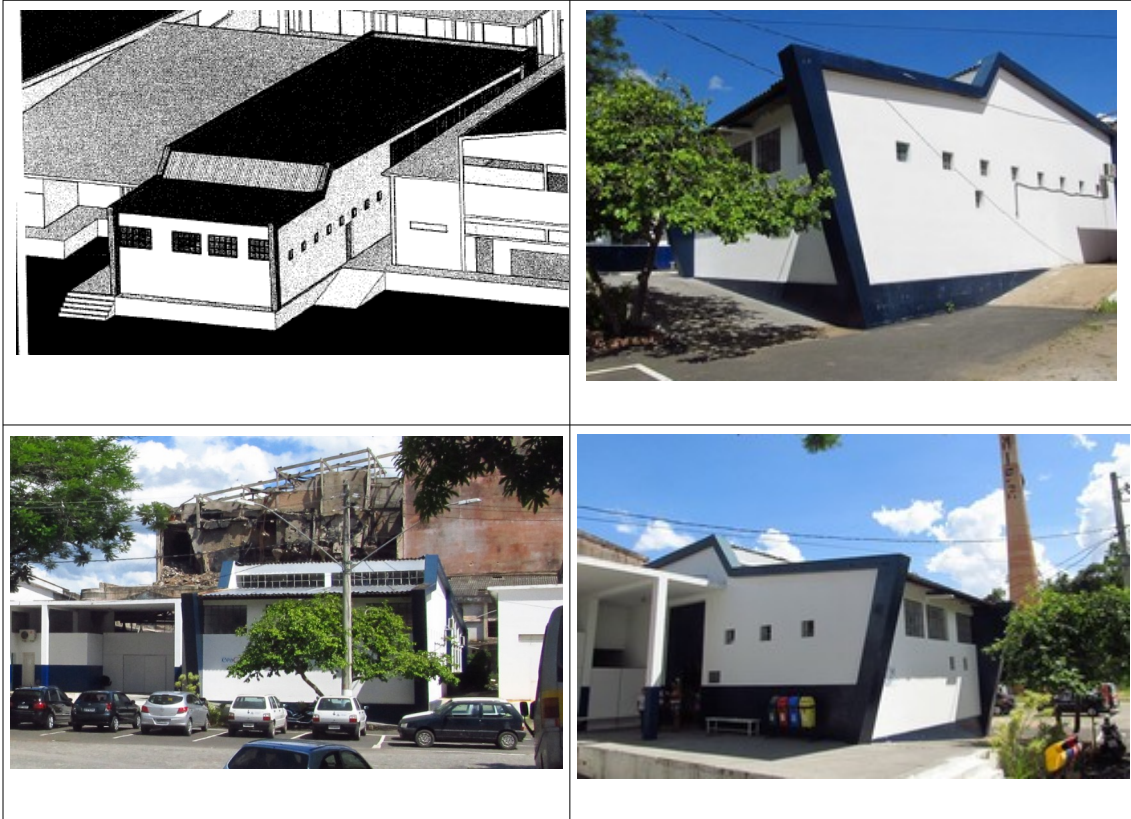
Figuras 37, 38, 39 e 40- Antiga Oficina Mecânica da Frimisa. Fonte: Laudo Pericial de Avaliação, 2015, e fotos da vistoria.

Verificou-se que internamente a edificação da antiga Oficina Mecânica sofreu diversas intervenções para se adaptar ao novo uso.

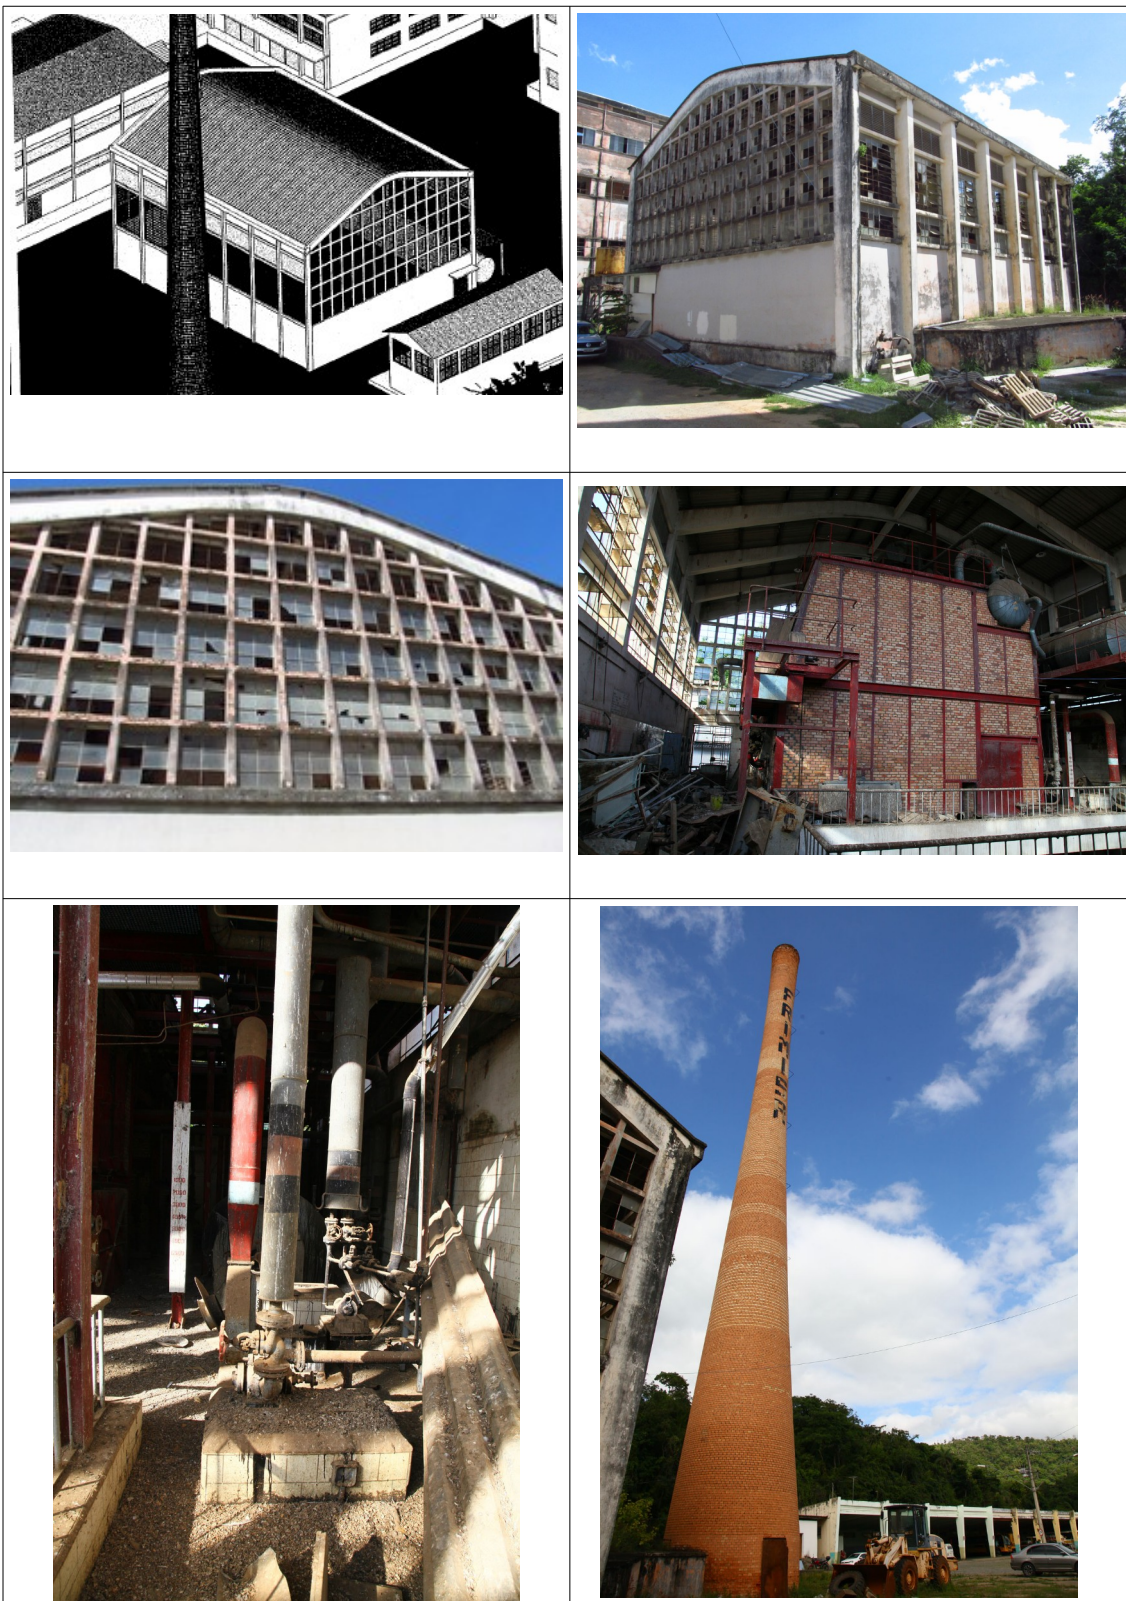
Figuras 52, 53, 54, 55, 56 e 57- Conjunto formado pela Caldeira e pela Chaminé- imagens externas e internas da Caldeira. Fonte: Laudo Pericial de Avaliação, 2015, e fotos da vistoria.

10) Caldeira e Chaminé. Trata-se de um conjunto abandonado. A edificação da Caldeira apresenta características da arquitetura moderna, como uso do concreto armado, das formas curvas nas fachadas onde se destaca o uso do vidro como elemento de vedação das esquadrias. Atualmente, as esquadrias apresentam-se bastante danificadas, em função, sobretudo, da quantidade de vidros quebrados. Na Chaminé, o revestimento apresenta pontos de descolamento, visíveis, sobretudo, na inscrição “FRIMISA”.

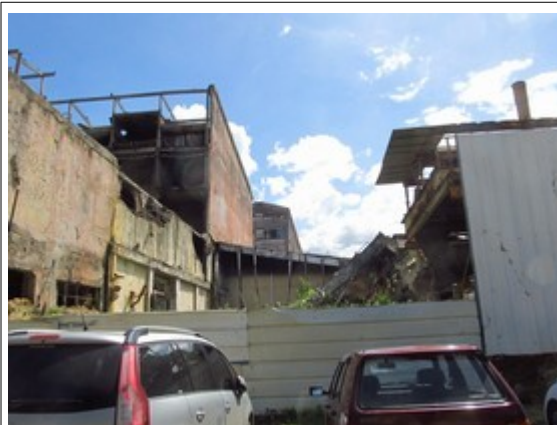
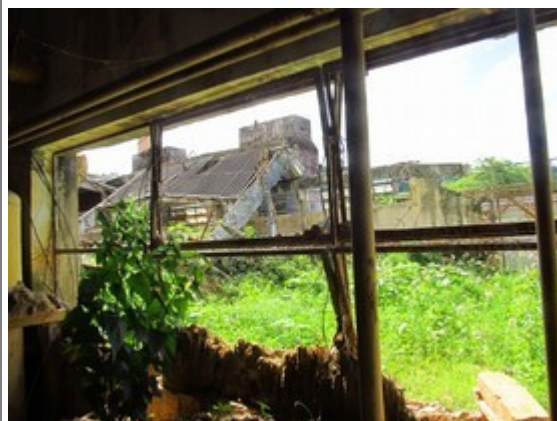
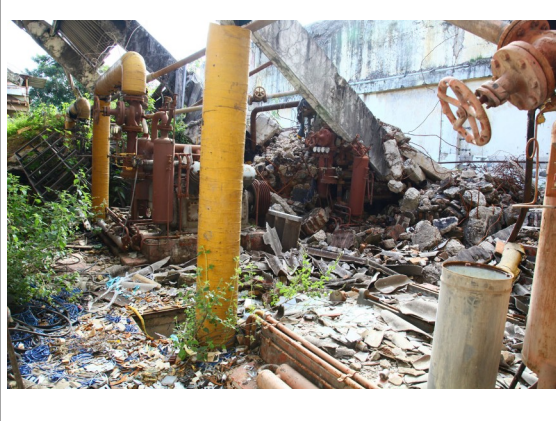
11) Frigorífico, edificação parcialmente comprometida em função de incêndio ocorrido em 2015. Parte de sua estrutura está arruinada e sem cobertura, favorecendo a infiltração de águas pluviais, uma vez que a edificação fica completamente exposta às intempéries. Segundo informações do Sr. Adalberto Mateus, era neste prédio que ficavam as câmaras frigoríficas. A parte inferior da edificação, que era aberta para entrada de caminhões, sofreu intervenções para se adaptar ao novo uso.

Figuras 63, 64, 65 e 66- Prédio do Frigorífico. Fonte: Laudo Pericial de Avaliação, 2015, e fotos da vistoria.

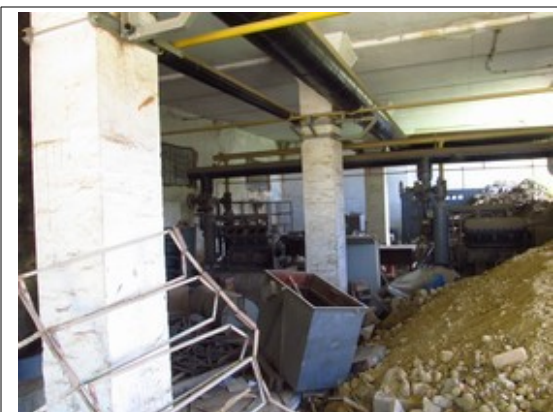
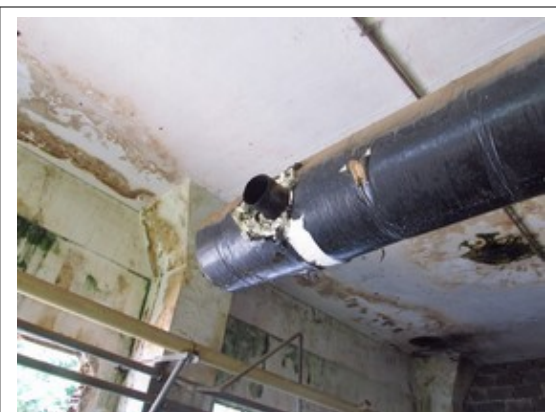
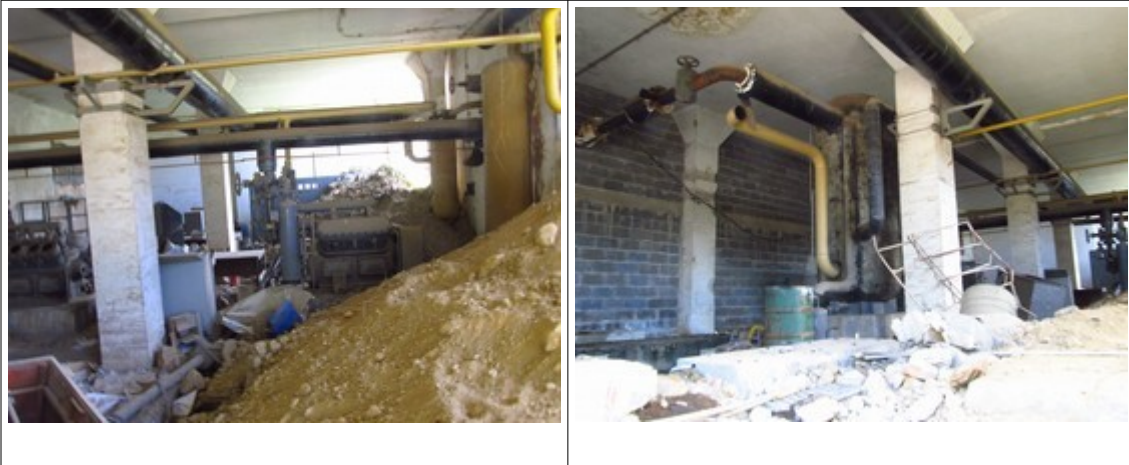
Figuras 67, 68, 69 e 70- Prédio do Frigorífico- parte interna. Fonte: Fotos da vistoria.

Internamente, na parte arruinada do prédio do Frigorífico, constatou-se o acúmulo de entulho, formado por monte de terra, maquinário e móveis de escritório abandonados, possivelmente remanescentes do frigorífico.

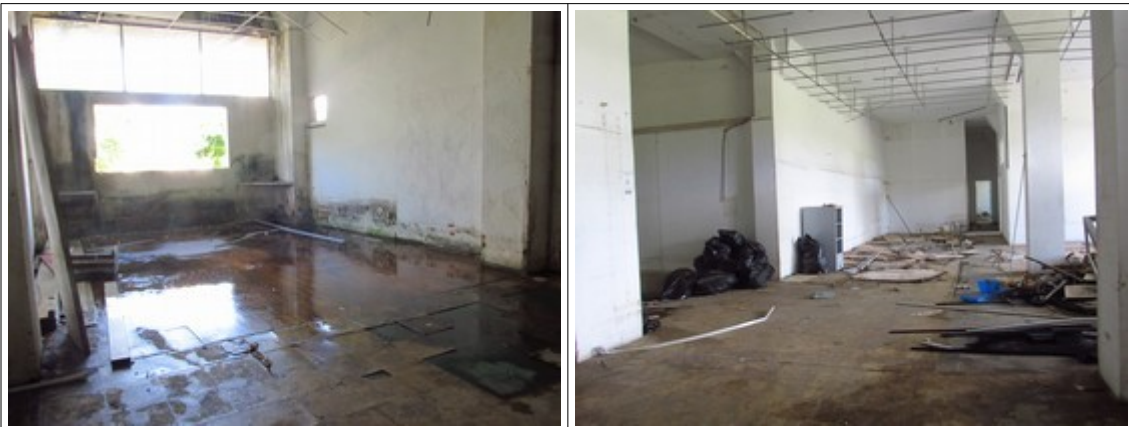
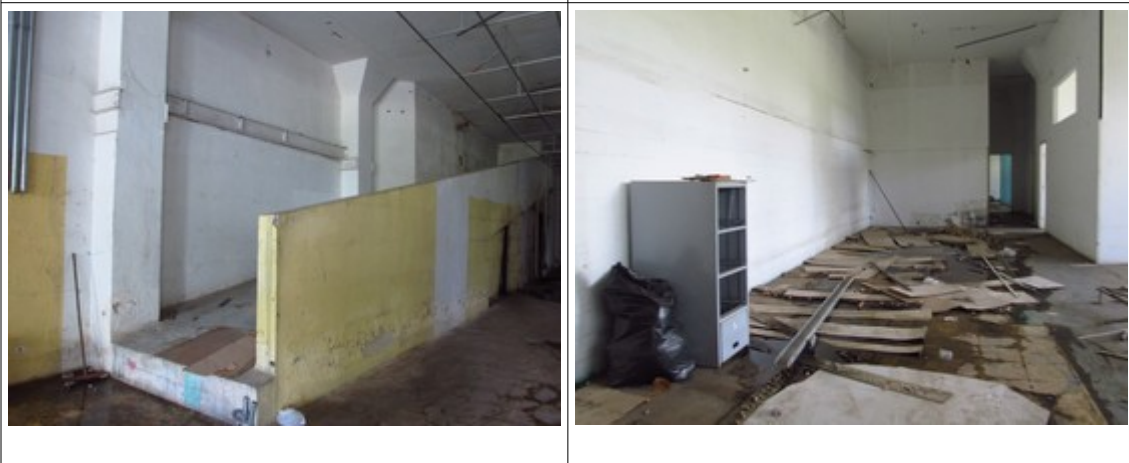
Figuras 71, 72, 73 e 74- Prédio do Frigorífico- parte interna. Fonte: Fotos da vistoria.

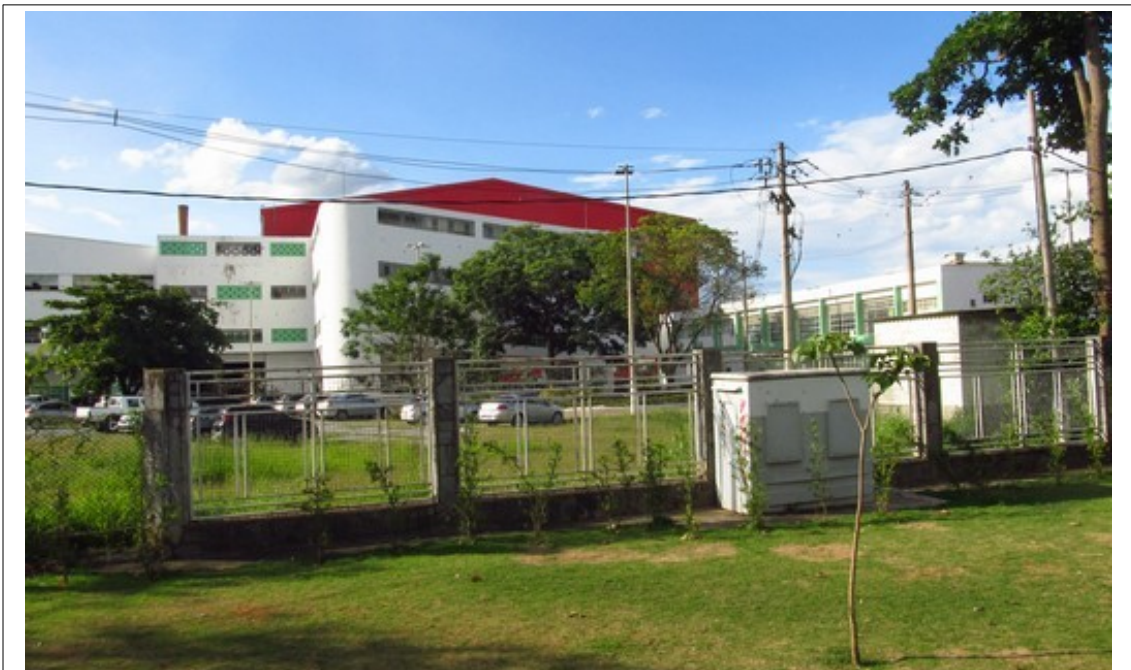
Figura 75- Prédio do Frigorífico, destacando-se no conjunto industrial. Fonte: Foto da vistoria.

Não poderia deixar de ressaltar que a pintura recentemente aplicada na fachada frontal da edificação do Frigorífico compromete sua leitura arquitetônica, além de destoar do restante do conjunto, impactando-o negativamente.

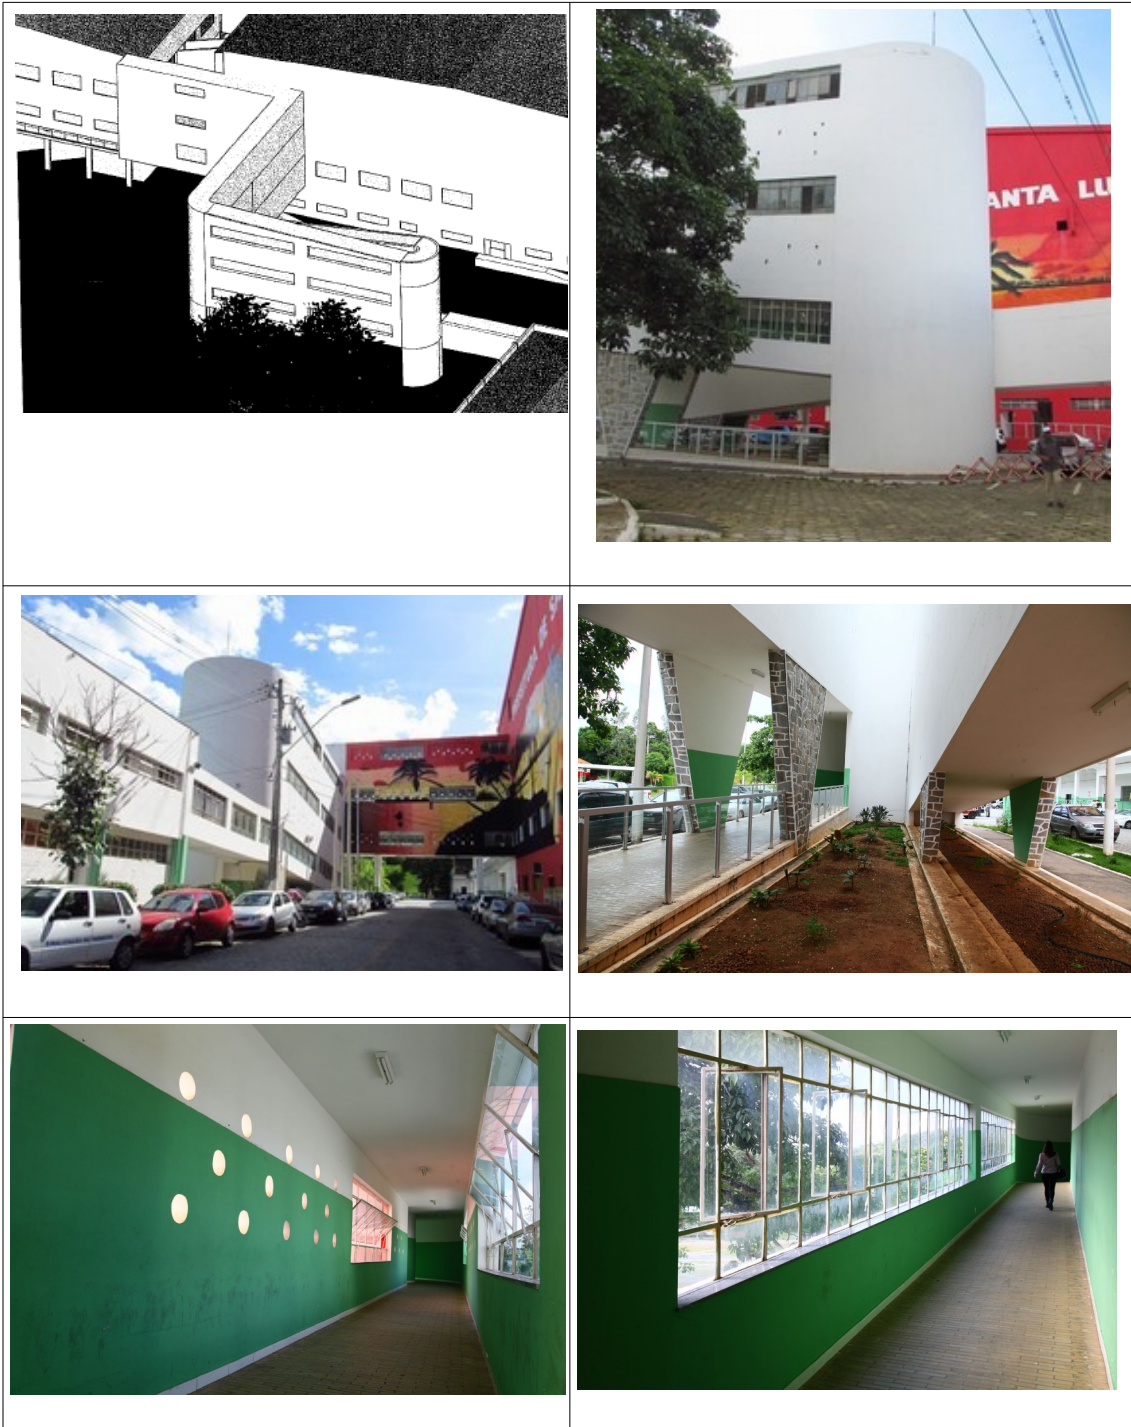
Figuras 82, 83, 84, 85, 86 e 87- Rampas de acesso aos prédios do Frimisa. Fonte: Laudo Pericial de Avaliação, 2015, e fotos da vistoria.

13) Rampas de acesso, projetadas para interligação entre vários prédios do Complexo Industrial. Destacam-se as características da arquitetura moderna na edificação, como construção sobre pilares, as formas curvas, a presença de vãos de ventilação de forma arredondada e de janelas em fitas. Os pisos, ao que tudo indica, correspondem, em grande parte, aos originais.

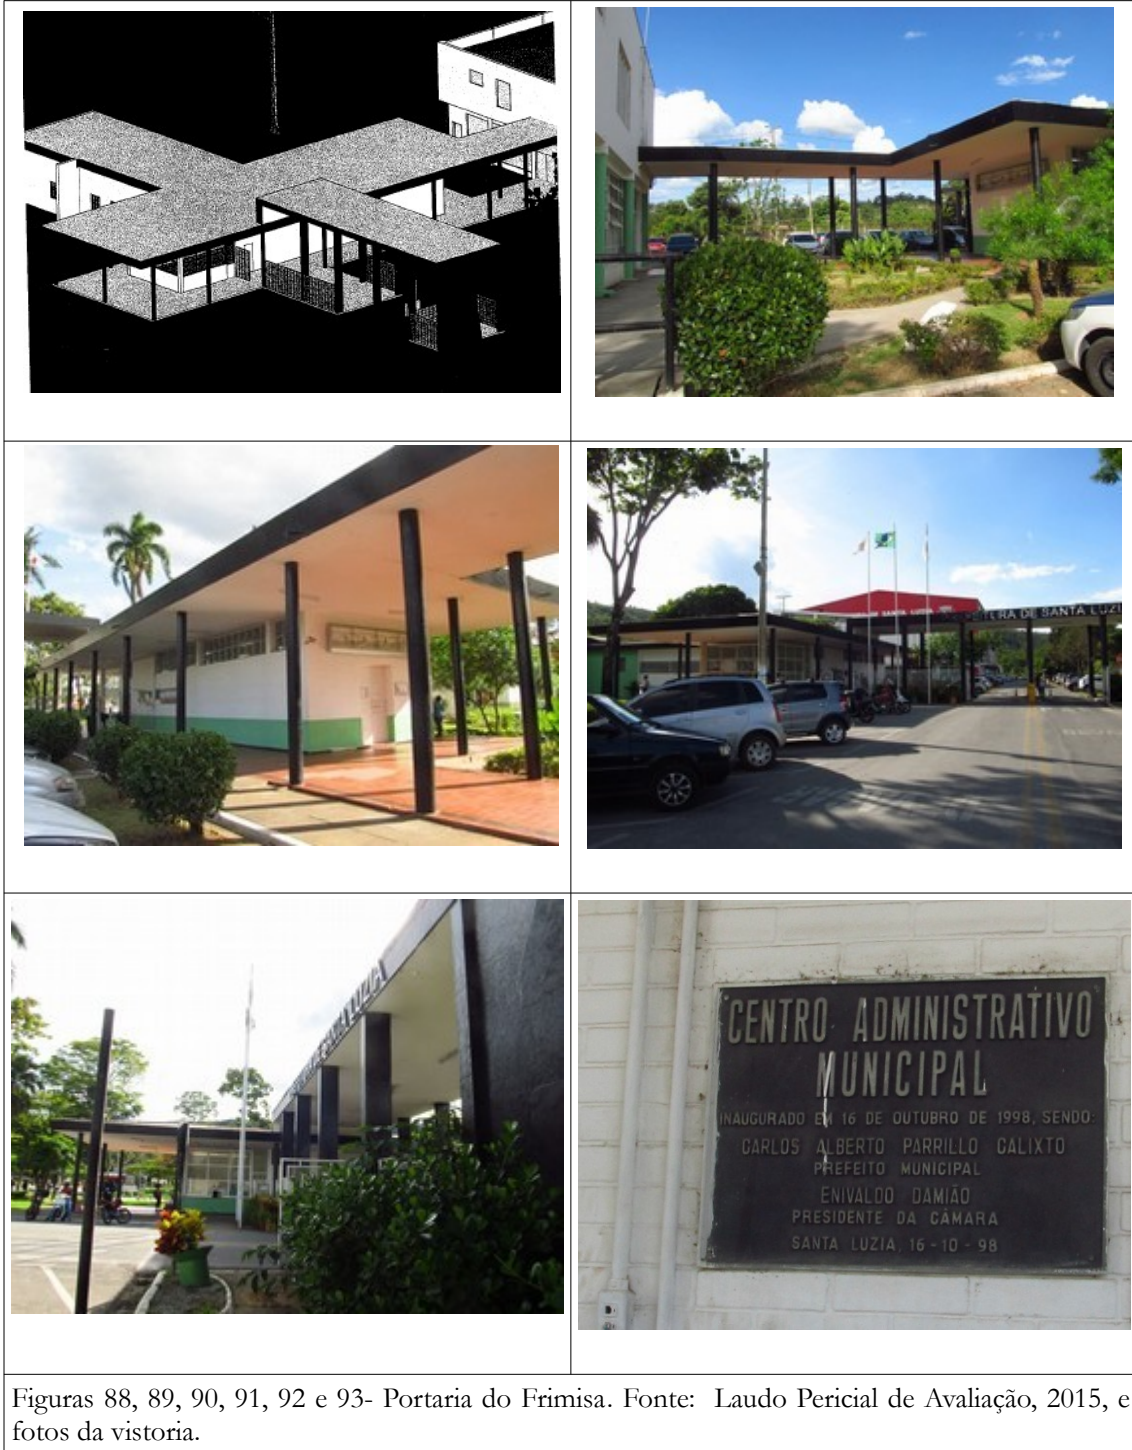
Figuras 88, 89, 90, 91, 92 e 93- Portaria do Frimisa. Fonte: Laudo Pericial de Avaliação, 2015, e fotos da vistoria.

14) Portaria, onde está identificada a Prefeitura Municipal de Santa Luzia, ou o Centro Administrativo Municipal, sem qualquer menção ao Frigorífico Minas Gerais S/A ou Frimisa.

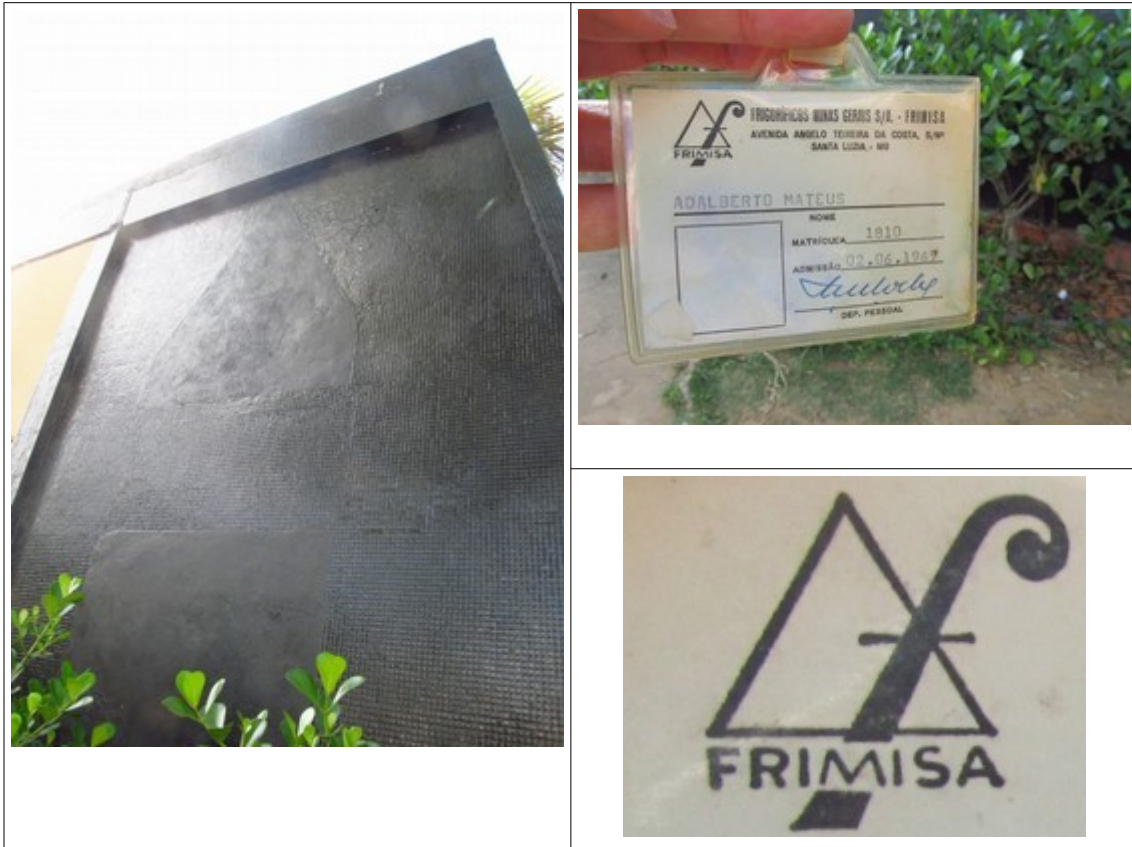
Figuras 94, 95 e 96- Portaria da Frimisa e crachá de identificação do ex-funcionário Sr. Adalberto Mateus, com a logomarca do empreendimento. Fonte: Fotos da vistoria.

Na imagem seguinte da Portaria do Frimisa é possível perceber a eliminação da placa que identificava o frigorífico. Esta placa correspondia à logomarca da empresa, como a constante no cartão de identificação funcional do Sr. Adalberto Mateus.

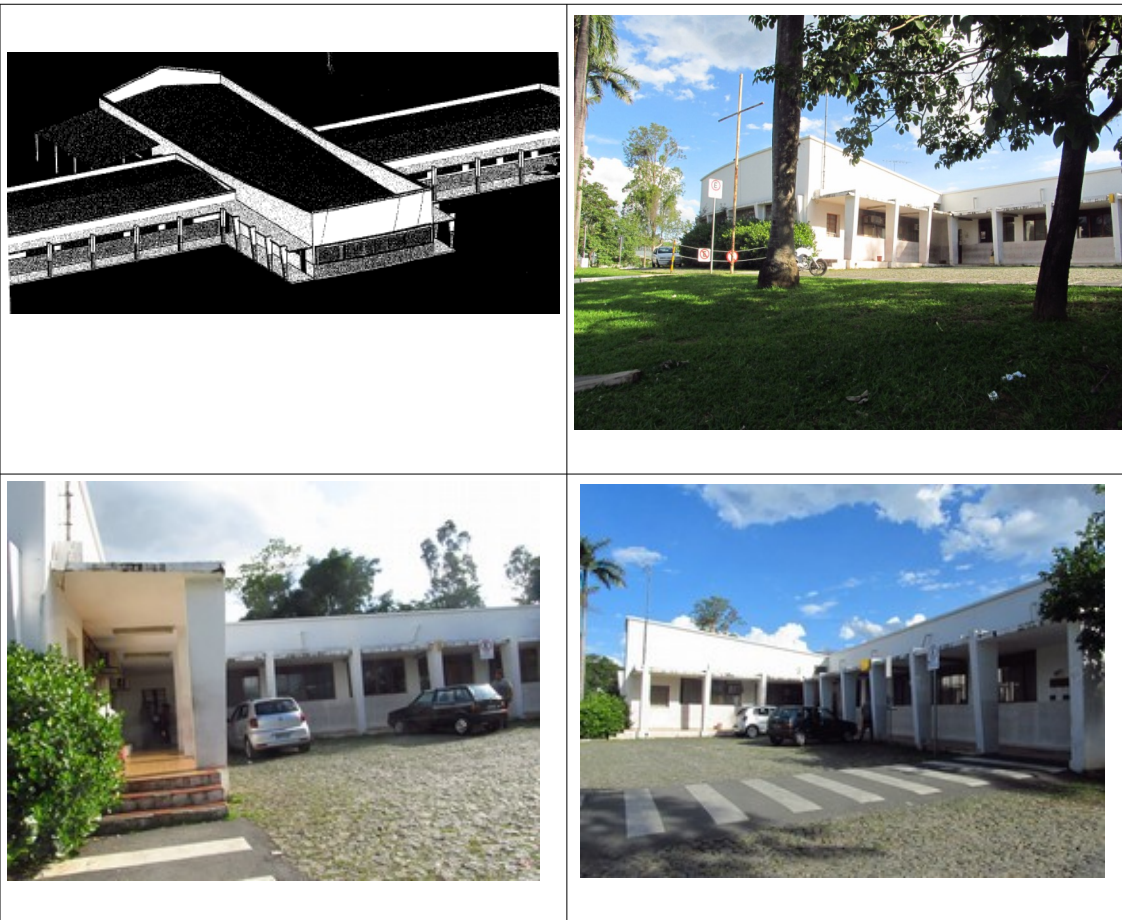
15) Antigo refeitório da Frimisa, onde atualmente funcionam as dependências do Detran. Destaca-se o traçado geométrico de sua arquitetura, com presença de pilares de concreto armado. Segundo o Sr. Adalberto Mateus, as mesas e bancos de madeira produzidos na carpintaria constituíam-se no mobiliário utilizado no refeitório.

Figuras 97, 98, 99 e 100- Antigo refeitório da Frimisa, atual Detran. Fonte: Laudo Pericial de Avaliação, 2015, e fotos da vistoria.

Sobretudo nos fundos do antigo refeitório constatou-se que as intervenções também foram implementadas sem critérios técnicos, interferindo negativamente na leitura arquitetônica da edificação. Em alguns trechos do asfalto, é possível verificar vestígios do antigo calçamento que, provavelmente, havia no entorno do prédio.

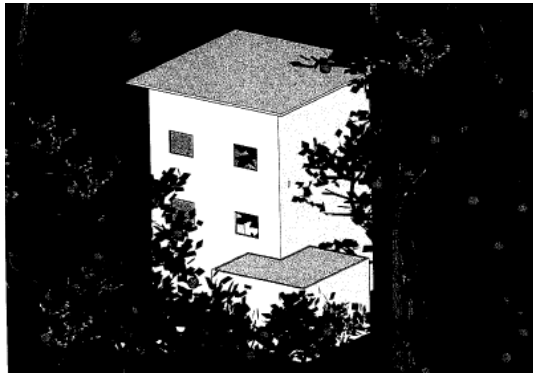
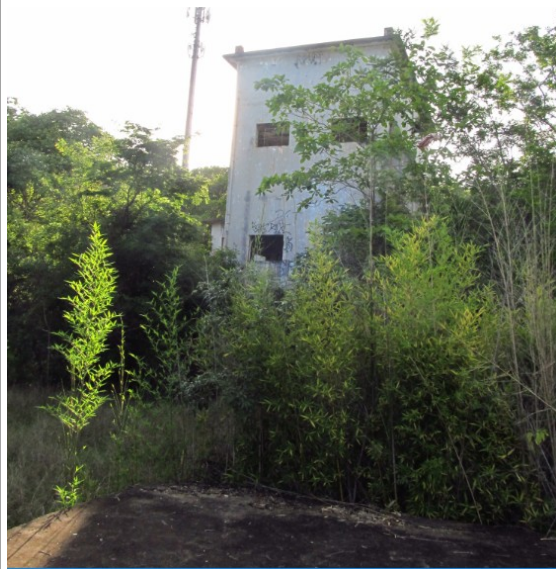
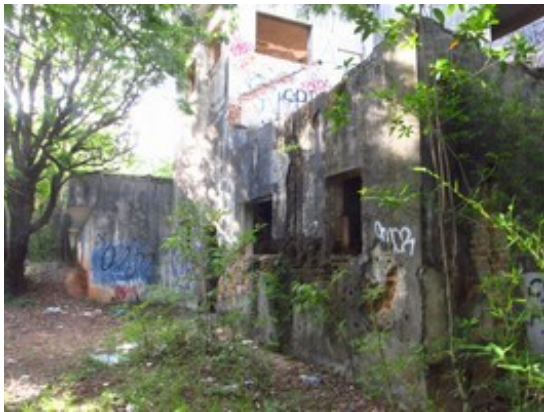
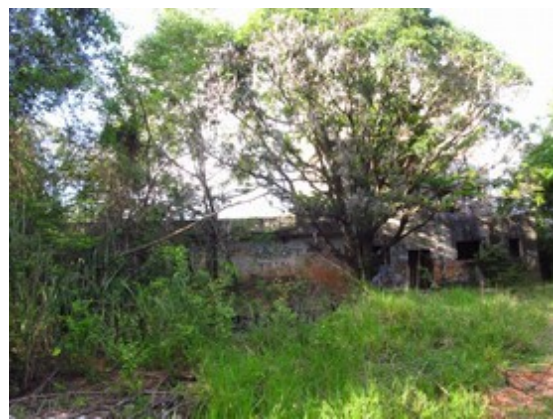
16) Prédio de tratamento de água, que se encontra abandonado e muito depredado. Fica afastado das edificações principais do complexo industrial, numa parte mais elevada do terreno. Suas esquadrias foram retiradas e é grande a presença de pichações nas alvenarias, indicando o uso inadequado e as ações de vandalismo. Próximo ao prédio, há enormes tanques de concreto utilizados no processo de tratamento de água.

Figuras 106, 107, 108 e 109- Antigo prédio de tratamento de água da Frimisa. Fonte: Laudo Pericial de Avaliação, 2015, e fotos da vistoria.

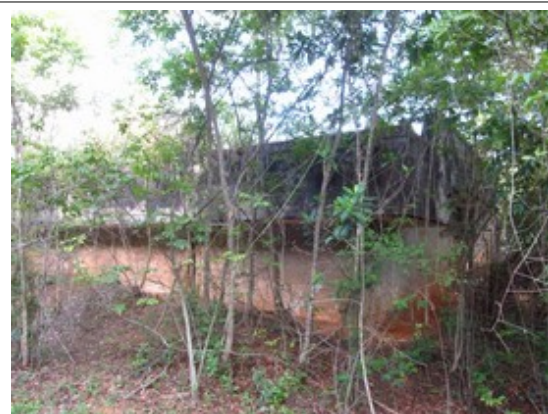
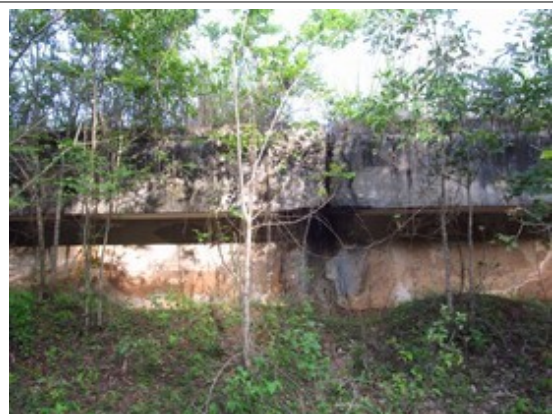
Figuras 110 e 111- Tanques de concreto próximos ao prédio de tratamento de água do Frimisa. Fonte: Fotos da vistoria.

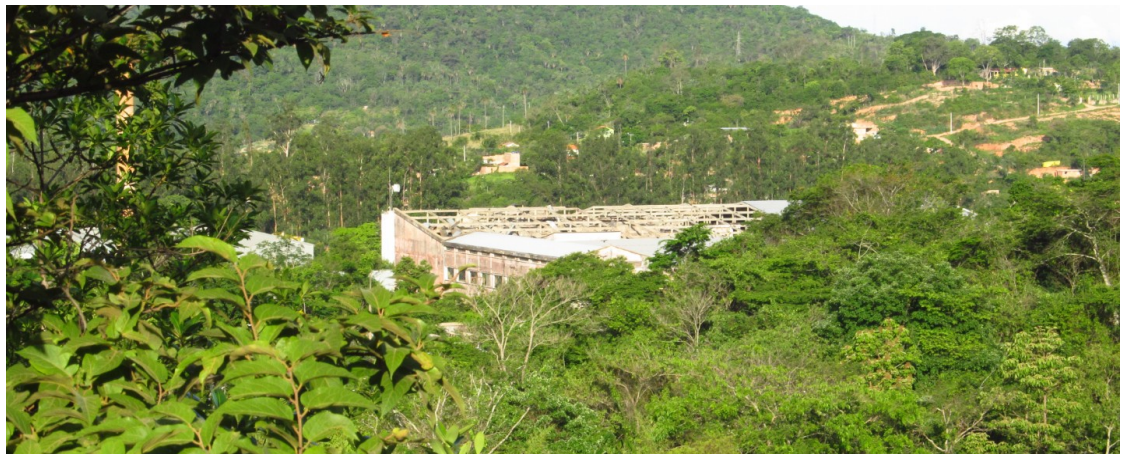
Figura 112- Imagem parcial do prédio do frigorífico a partir do prédio de tratamento de água da Frimisa. Fonte: Foto da vistoria.

Do prédio de tratamento de água é possível ter uma visão do campo de futebol e de parte das edificações do Complexo Industrial Frimisa. Na imagem seguinte, destaca-se o prédio do Frigorífico, atingido pelo incêndio em 2015. Fica evidente a dimensão da parte da edificação que está sem cobertura.

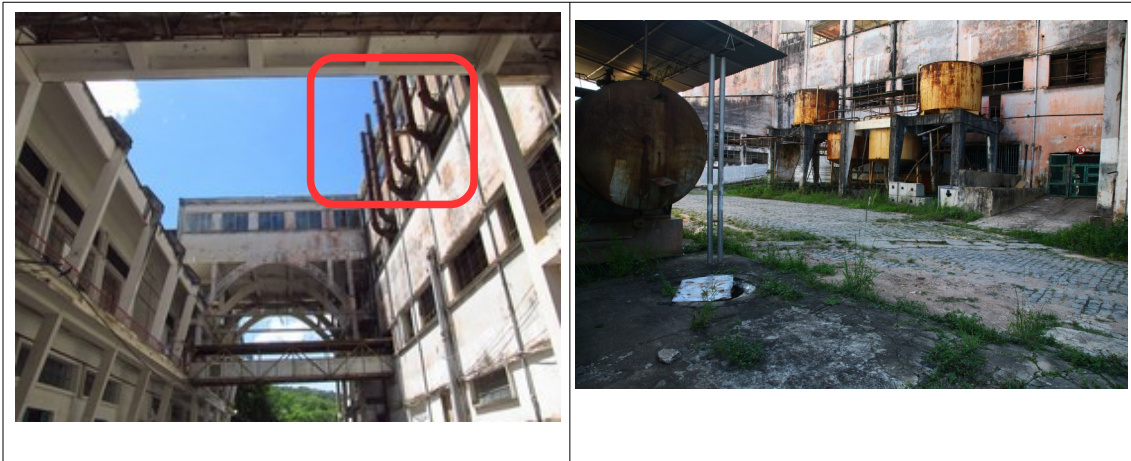
Na fachada do prédio do Matadouro, constatou-se a presença de tubulação aparente. No pátio existente entre a Caldeira e o Matadouro também foi verificada a presença de maquinário que, segundo o Sr. Adalberto Mateus, era utilizado para coleta de sebo.

Figuras 108 e 109- Equipamentos e maquinários remanescentes do antigo frigorífico Frimisa.
Fonte: Fotos da vistoria.

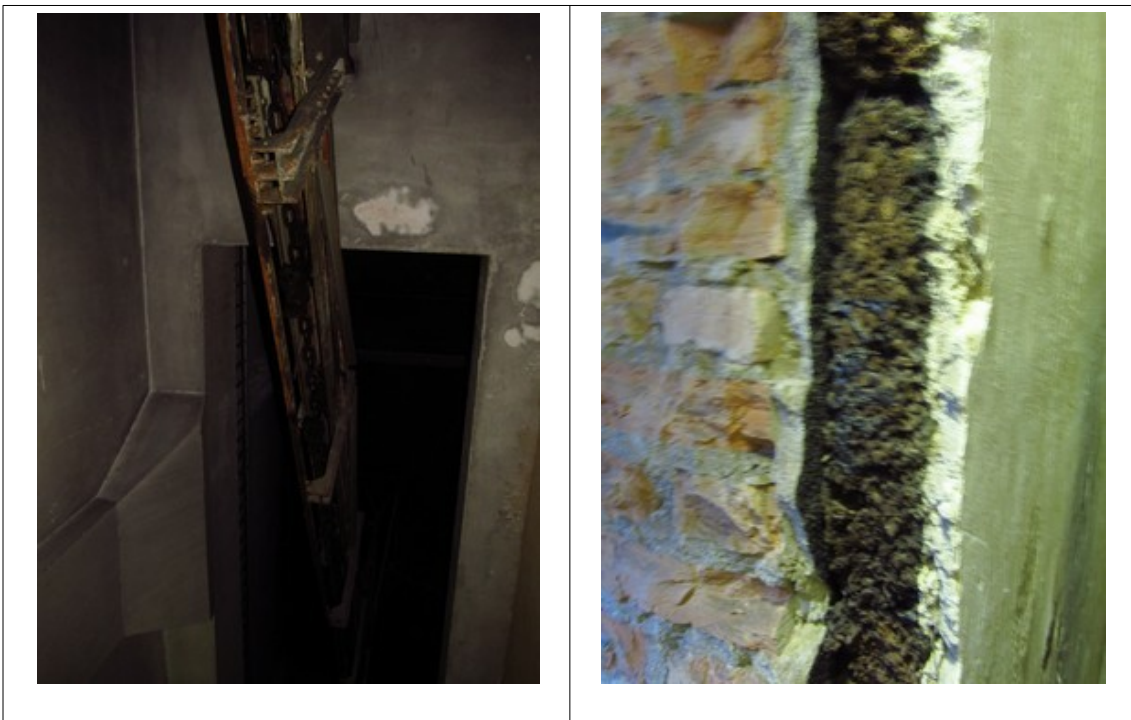
Num cômodo existente nos fundos do Arquivo Municipal, constatou-se a presença de um equipamento (denominado “noria”, segundo o Sr. Adalberto Mateus) utilizado no transporte das carnes até os caminhões. Verificou-se em uma das paredes deste cômodo o revestimento com cortiça, material que funcionava como isolante térmico nas instalações do frigorífico.

Figuras 110 e 111- Equipamento denominado “noria” existente num cômodo nos fundos do Arquivo Municipal e parede revestida com cortiça. Fotos da vistoria
