LAUDO TÉCNICO N ° 01/ 2019

PAAF n° 0024.17.004684-1

Este laudo técnico tem como objetivo analisar o estado de conservação do antigo do Complexo Frigorífico Frimisa e indicar medidas necessárias para sua preservação e gestão.

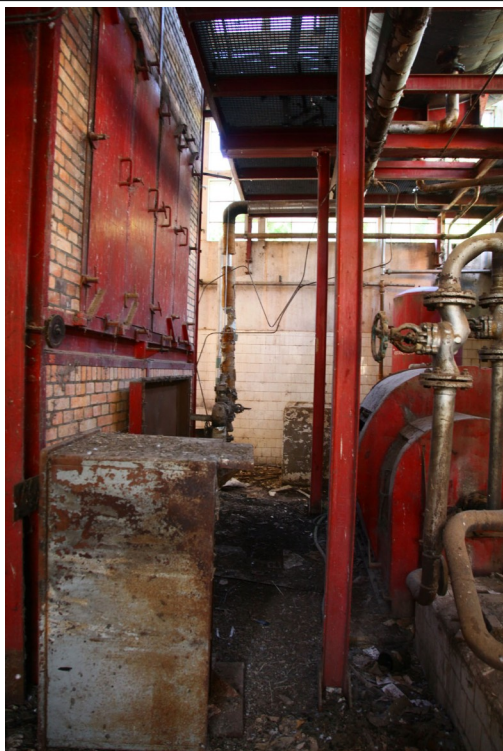
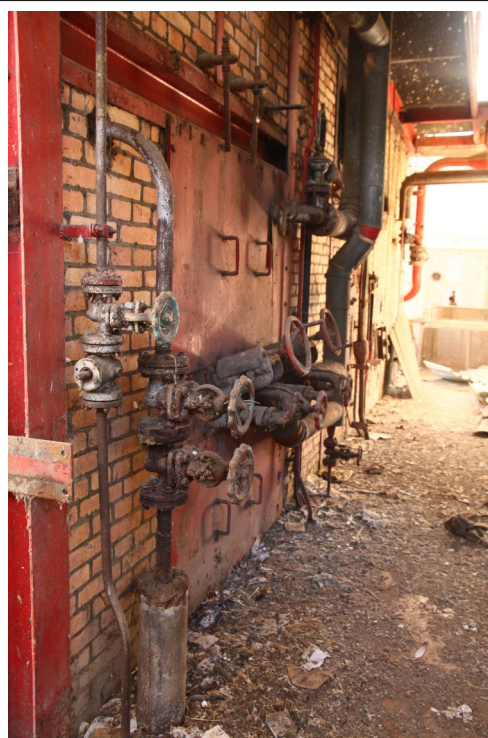
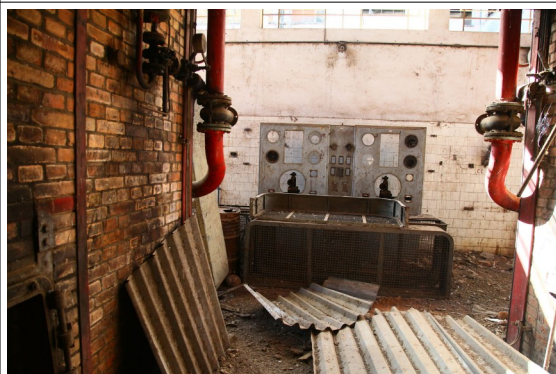
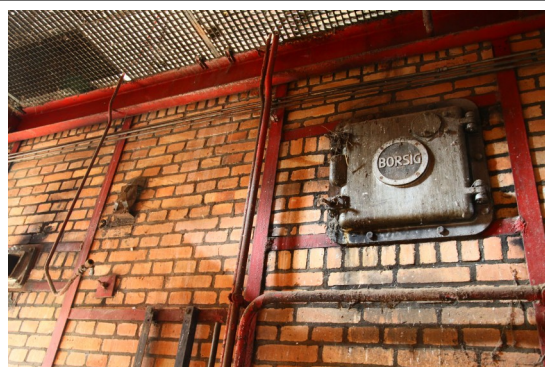
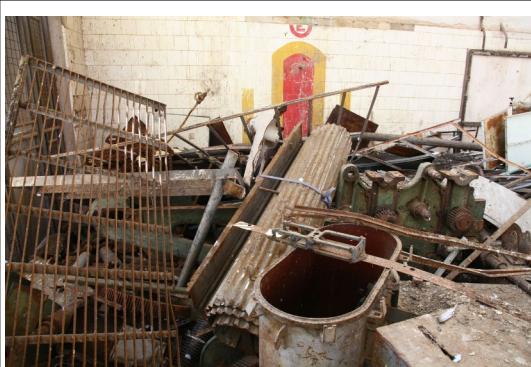
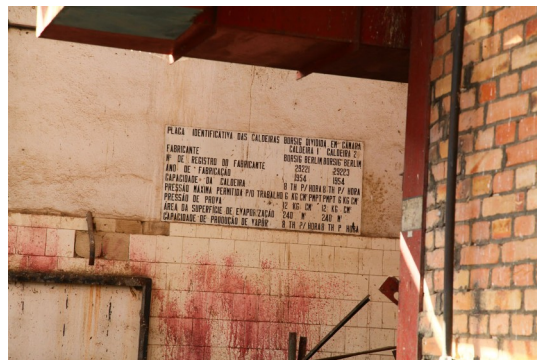
A vistoria ao interior da Caldeira e ao segundo pavimento do prédio da Saboaria ou “Diesel” também revelou uma quantidade significativa de maquinário remanescente do Complexo Industrial. Em alguns deles, consta o número de patrimônio do Frimisa. A sujeira causada por animais, bem como o acúmulo de entulhos diversos, tornam estes locais insalubres, dificultando uma visita mais detida do espaço.

Figuras 115, 116, 117, 118, 119, 120, 121 e 122 - Equipamentos existentes no interior do prédio da Caldeira. Fotos da vistoria

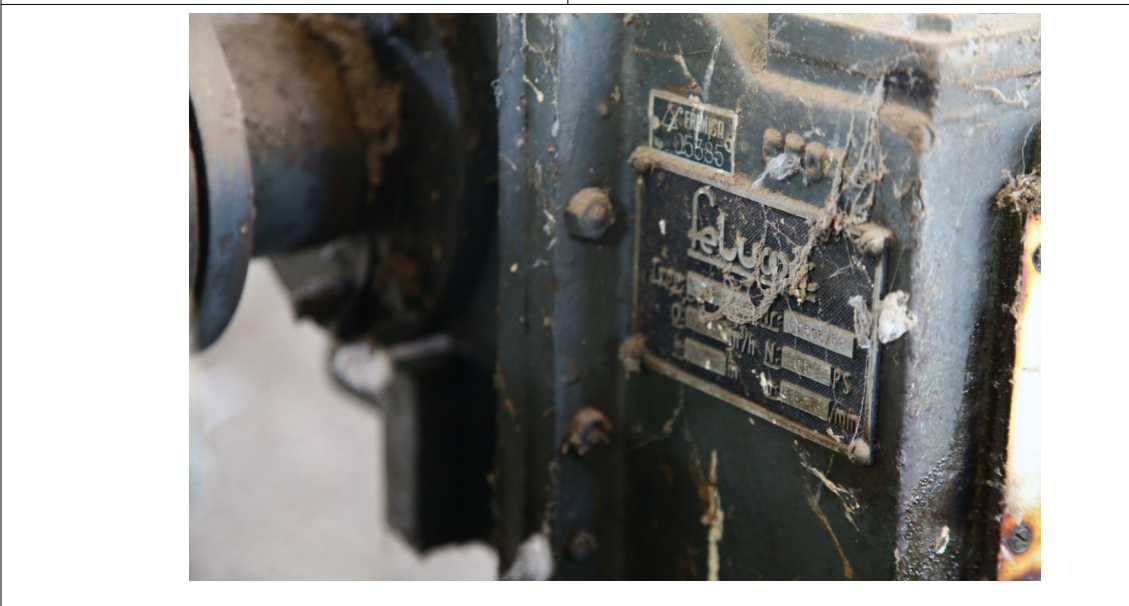
Figuras 123, 124, 125, 126 e 128 - Equipamentos existentes no interior do prédio da Caldeira. Fotos da vistoria

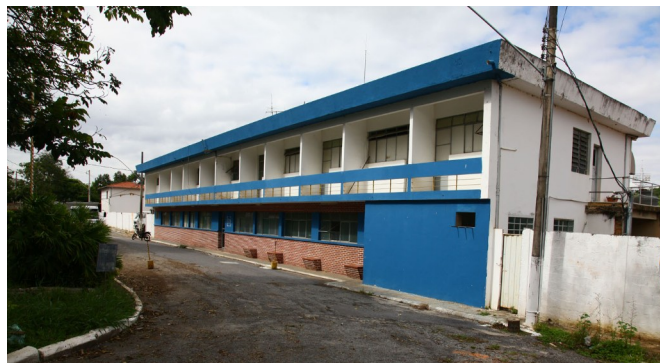
Figura 134- Hotel da Vila Operária da Frimisa. Foto da vistoria.
