Promotoria Estadual de Defesa do Patrimônio Cultural e Turístico

LAUDO TÉCNICO n° 52/2013

Este laudo técnico tem como objetivo analisar o estado de conservação da Fazenda Boa Esperança, bem cultural protegido pelo tombamento municipal, e indicar medidas necessárias para sua preservação.

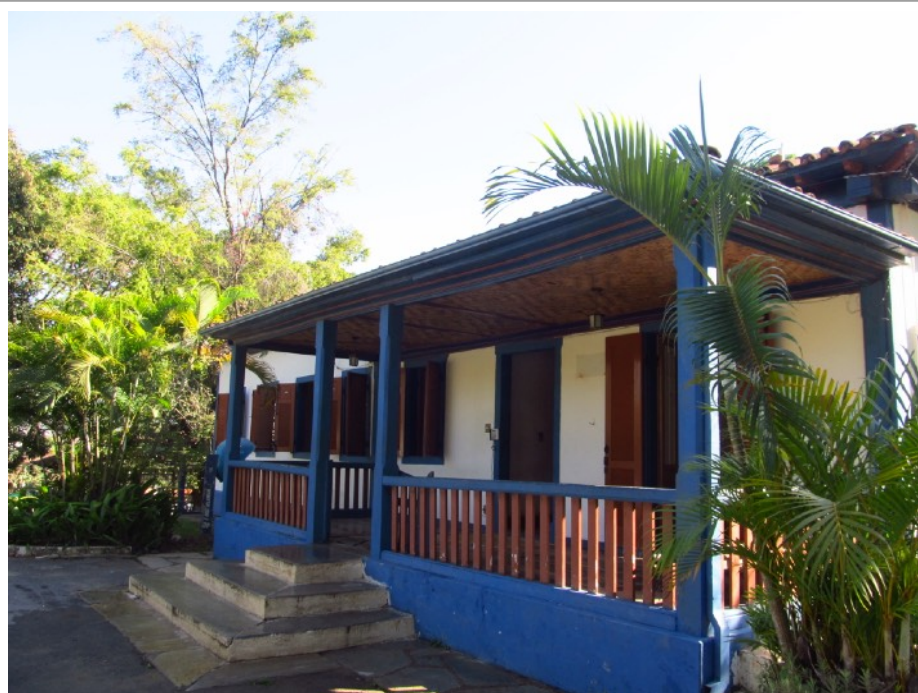
vergas retas com vedação em folhas de madeira. Nos fundos apresenta folhas em calha e caixilhos em guilhotina. Na fachada principal destaca-se um alpendre com cobertura em três águas, guarda-corpo de ripas de madeira e escada em pedra.

Figura 04 - Fachada principal da sede da Fazenda Boa Esperança em Santa Luzia. Fotografia da vistoria realizada em 18-06-2013.

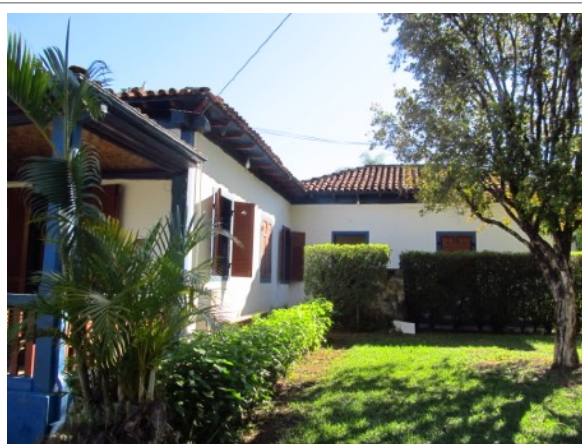
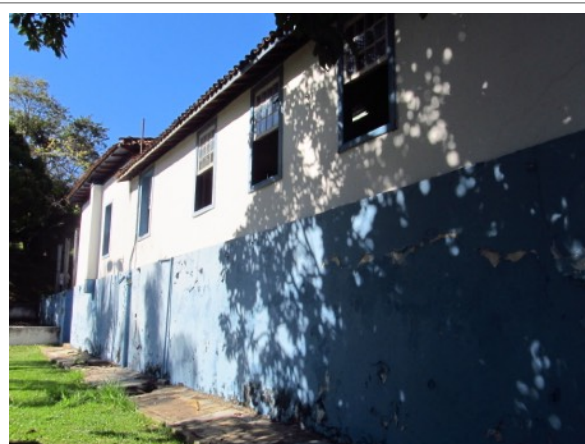
Figuras 05 e 06 - Fachada lateral esquerda e fachada dos fundos da sede da Fazenda Boa Esperança em Santa Luzia. Fotografia da vistoria realizada em 18-06-2013.

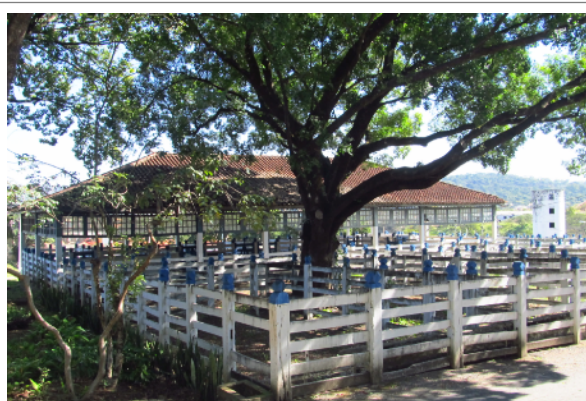
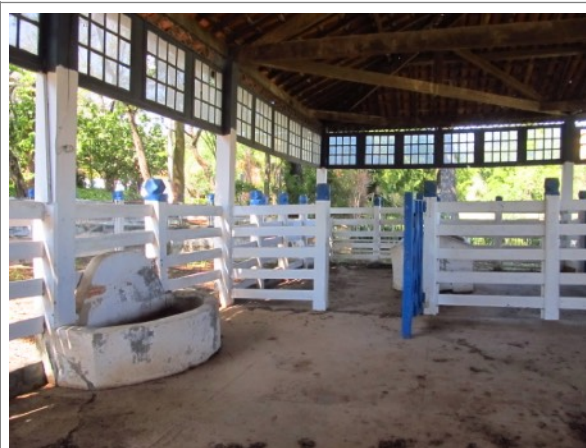
Na área externa da sede, destaca-se a presença do curral, edificação de grande relevância arquitetônica, apresentando proteção em caixilhos de vidro.

Figuras 07 e 08 –Curral existente na Fazenda Boa Esperança em Santa Luzia. Fotografia da vistoria realizada em 18-06-2013.

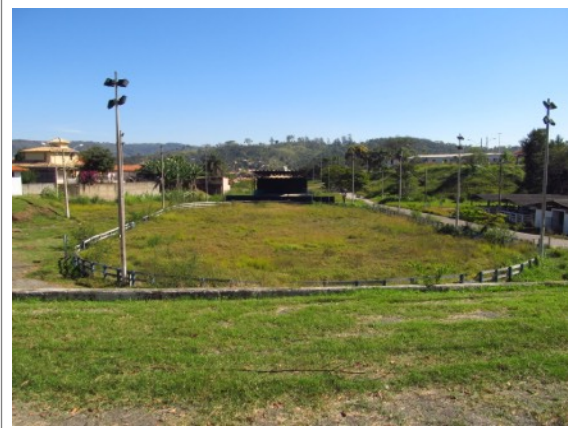
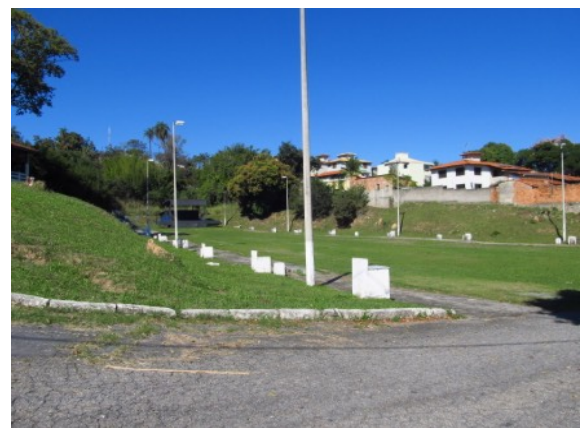
Como a Fazenda Boa Esperança funcionou como espaço de grandes shows e eventos, verificou-se a presença dois palcos onde eram realizadas apresentações artísticas.

Figuras 09 e 10 – Palcos existentes na Fazenda Boa Esperança em Santa Luzia. Fotografia da vistoria realizada em 18-06-2013.

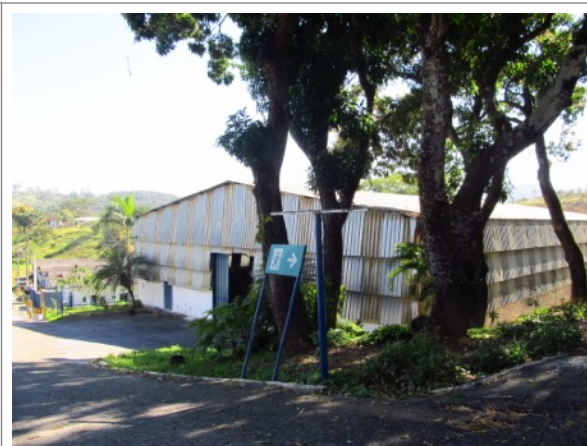
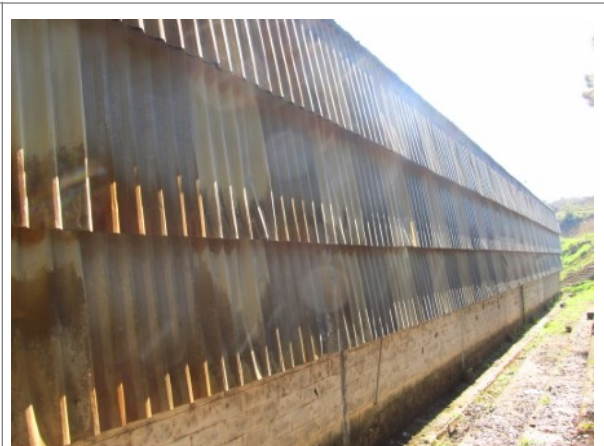
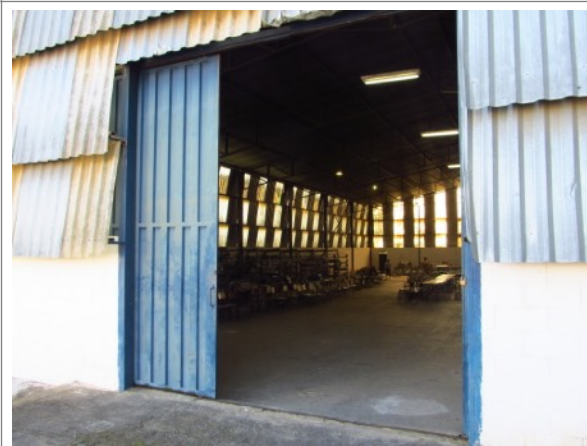
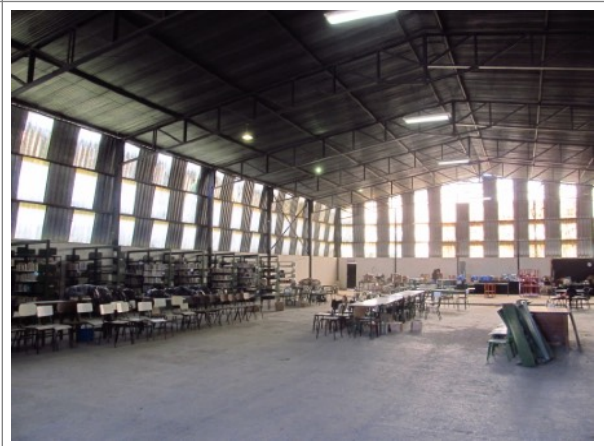
Outras construções e/ ou elementos descaracterizantes foram identificados na área envoltória da sede. O principal deles constitui-se num galpão onde encontra-se em condições precárias de funcionamento a biblioteca pública do município.

Figuras 11, 12, 13 e 14 – Galpão onde está funcionando a biblioteca municipal de Santa Luzia. Fotografia da vistoria realizada em 18-06-2013.

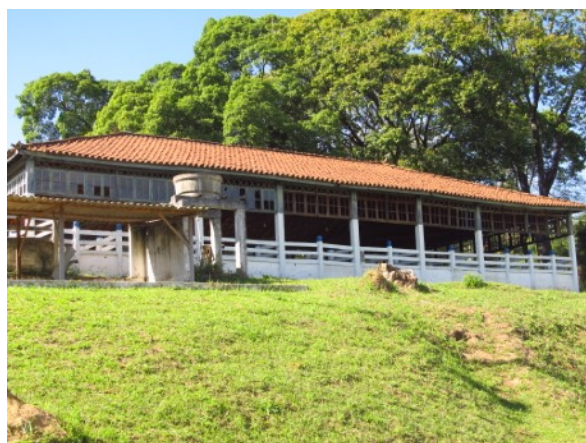
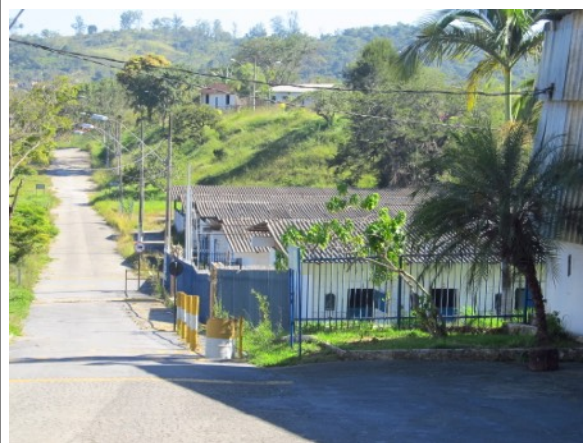
Figuras 15 e 16 – Intervenções descaracterizantes na Fazenda Boa Esperança: caixa d'água exposta e baias cobertas de telhas de amianto. Fotografia da vistoria realizada em 18-06-2013.

- É necessário que as construções existentes no terreno e próximas à casa sede se integrem com o ambiente existente, em obediência ao Decreto Lei nº 25/37. Portanto, deverão ser realizados estudos prevendo uma melhor utilização dos espaços existentes e demolição de edificações que comprometam a harmonia da paisagem e que interfiram negativamente na visibilidade do bem protegido. Ressalta-se a importância da área de entorno, pois o bem protegido deve ser soberano a outros objetos no local onde se encontra implantado. Deve estar livre de obstáculos que dificulte sua visibilidade ou qualquer objeto que possa competir com a atenção merecida.

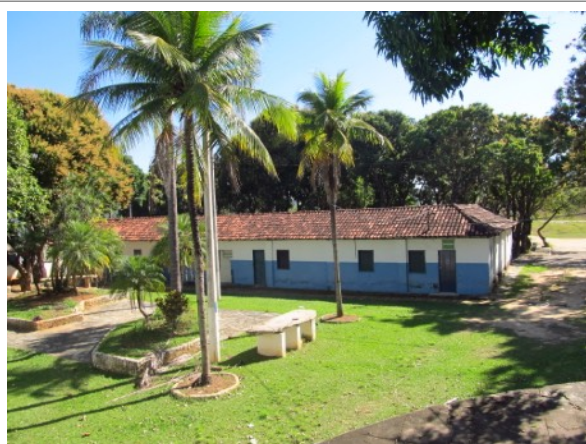
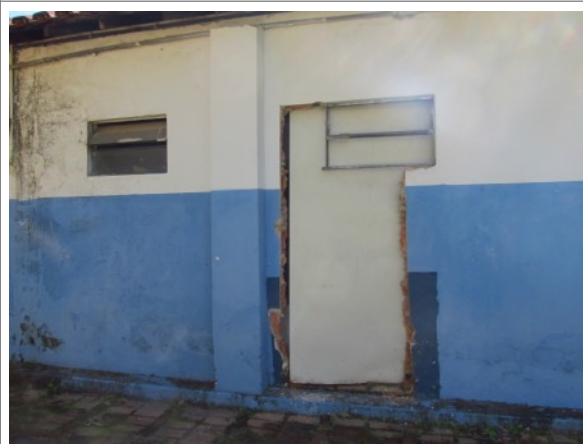
Figuras 17 e 18 - Sanitários que ficam nos fundos da sede da Fazenda Boa Esperança. Fotografia da vistoria realizada em 18-06-2013.

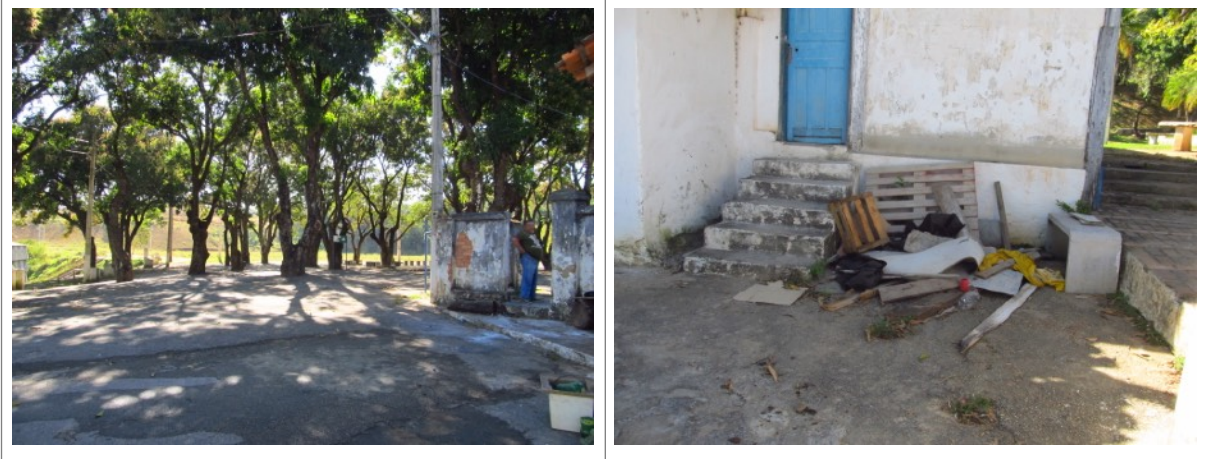
Aos fundos destes galpões, destaca-se um grande pátio cercado de árvores. Verificou-se acúmulo de entulhos próximo ao referido pátio.

Figuras 19 e 20 - Pátio cercado de árvores existente na Fazenda Boa Esperança. Na 2ª imagem entulhos acumulados no local. Fotografia da vistoria realizada em 18-06-2013.

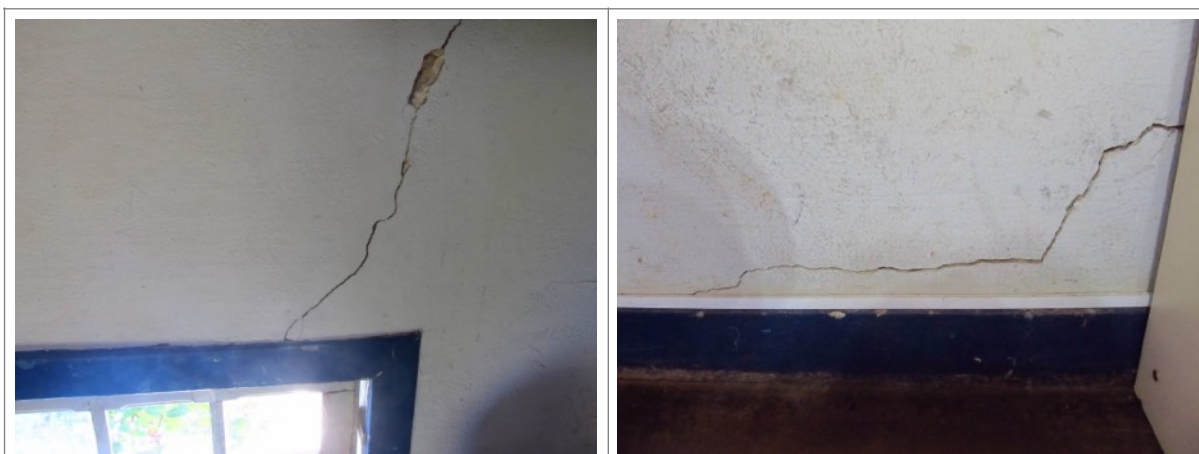
As alvenarias encontram-se, de modo geral, em bom estado de conservação, embora possam ser identificadas algumas trincas, manchas de umidade, descolamento de reboco e danos na pintura.

Figuras 23 e 24 – Trincas nas alvenarias da sede da Fazenda Boa Esperança em Santa Luzia. Fotografia da vistoria realizada em 18-06-2013.

- Revisão geral das esquadrias devem sofrer reparos generalizados, com substituição de peças danificadas e vidros quebrados ou inexistentes.
- Recuperação das alvenarias que se encontrarem deterioradas com reparos generalizados de consolidação com recomposição dos rebocos e trincas.

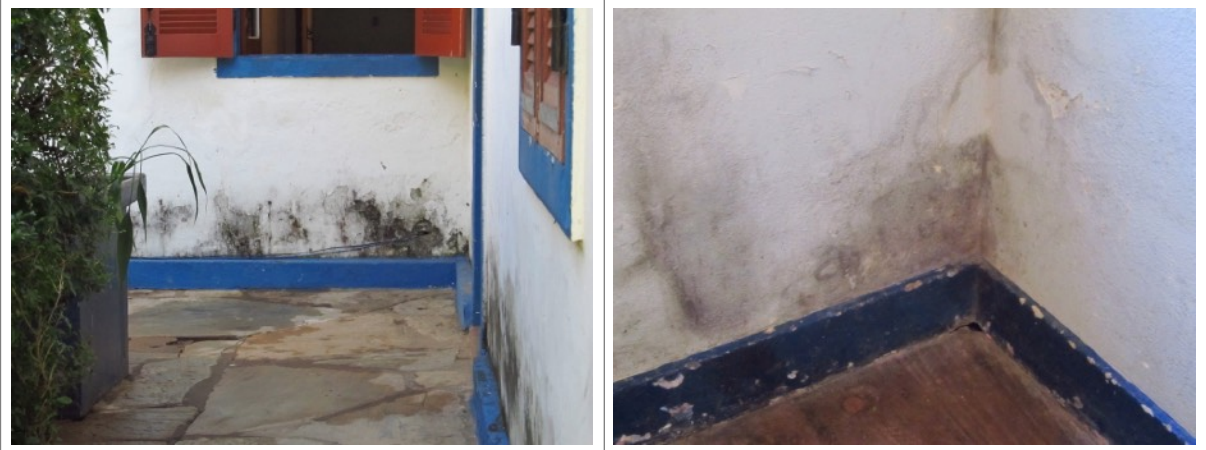
Figuras 25 e 26 – Manchas de umidade ascendente externas e internas nas paredes da Fazenda Boa Esperança em Santa Luzia. Fotografia da vistoria realizada em 18-06-2013.

- Solução dos problemas de umidade existentes e previsão de um sistema eficiente de drenagem na área externa do imóvel.
- Revisão das instalações hidráulicas do imóvel.

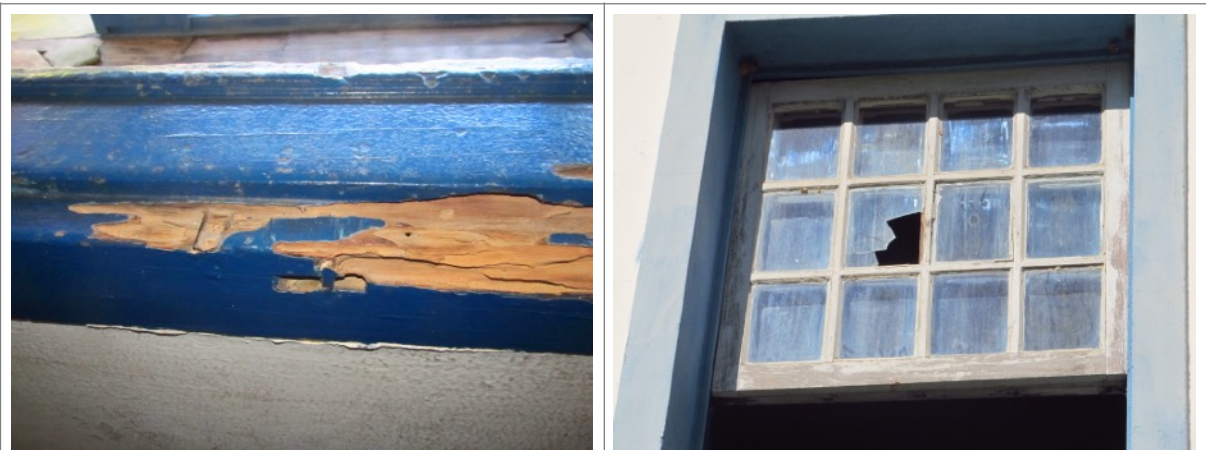
As esquadrias apresentam-se, de maneira geral, em boas condições, havendo casos isolados com vidros quebrados e peças faltantes, danificadas, apodrecidas e / ou com ataque de fungos e insetos xilófagos.

Figuras 27 e 28 – Esquadrias danificadas da sede da Fazenda Boa Esperança em Santa Luzia. Fotografia da vistoria realizada em 18-06-2013.

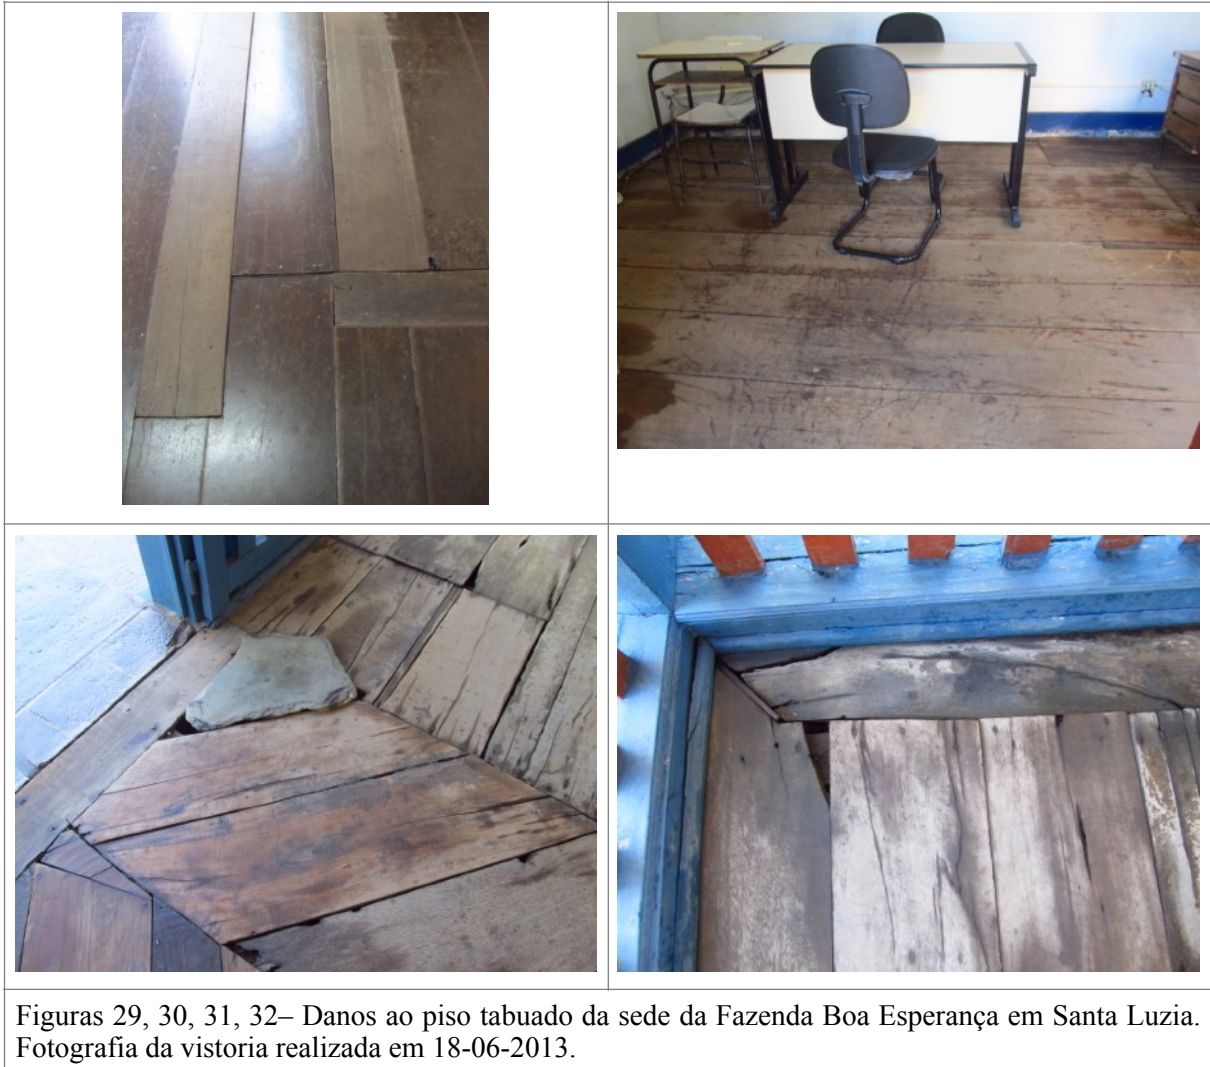
O piso tabuado em madeira apresenta-se em regular estado de conservação, apresentando alguns trechos danificados pela umidade, pisoteio e falta de conservação, sobretudo no alpendre. Há trechos onde peças de madeira foram substituídas apresentando-se com tonalidades e acabamentos distintos dos elementos originais.

- Recuperação e tratamento do piso tabuado de madeira e realização de medidas adequadas de conservação preventiva, prevendo a homogeneização de cores e texturas das novas tábuas inseridas.

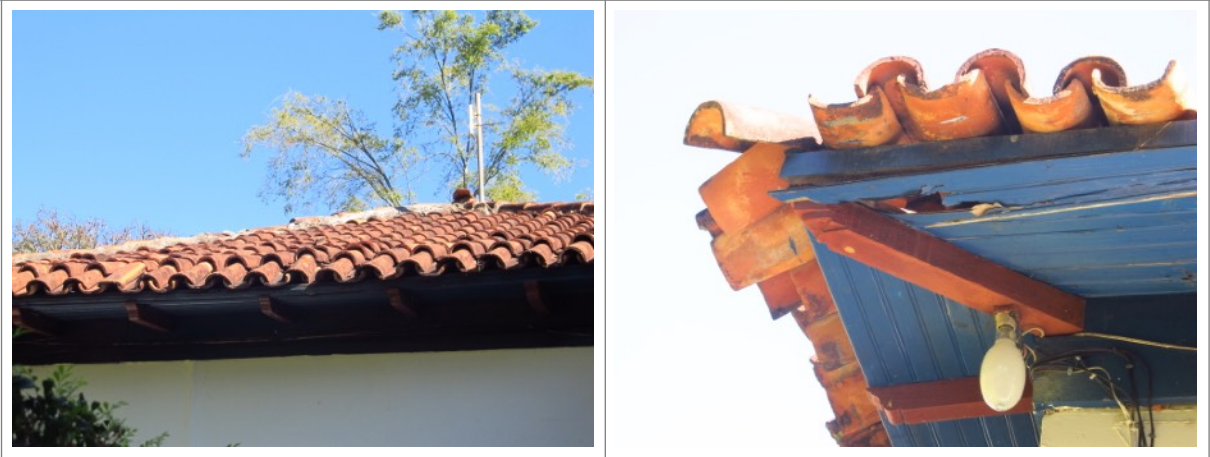
A cobertura encontra-se comprometida, necessitando de revisão. As telhas apresentam exemplares quebrados e / ou deslocados da sua posição, prejudicando a função de isolamento

da edificação das intempéries. Há danos no acabamento dos beirais devido o contato com a umidade.

Figuras 33 e 34 – Situação da cobertura da sede da Fazenda Boa Esperança em Santa Luzia. Fotografia da vistoria realizada em 18-06-2013.

- Cobertura - Deverá ser feita revisão geral em todo madeiramento e telhas, com substituição de algumas peças de sustentação do madeiramento da cobertura, deterioradas pela ação do tempo, umidade e cupins, utilizando madeiras adequadas para este fim e de grande resistência e durabilidade. As telhas quebradas e / ou danificadas deverão ser substituídas por exemplares similares e as que se encontram deslocadas deverão ser reposicionadas. Sugere-se a amarração de algumas fiadas de telhas, evitando que as mesmas “escorram”.
- Limpeza interna e externa da edificação.

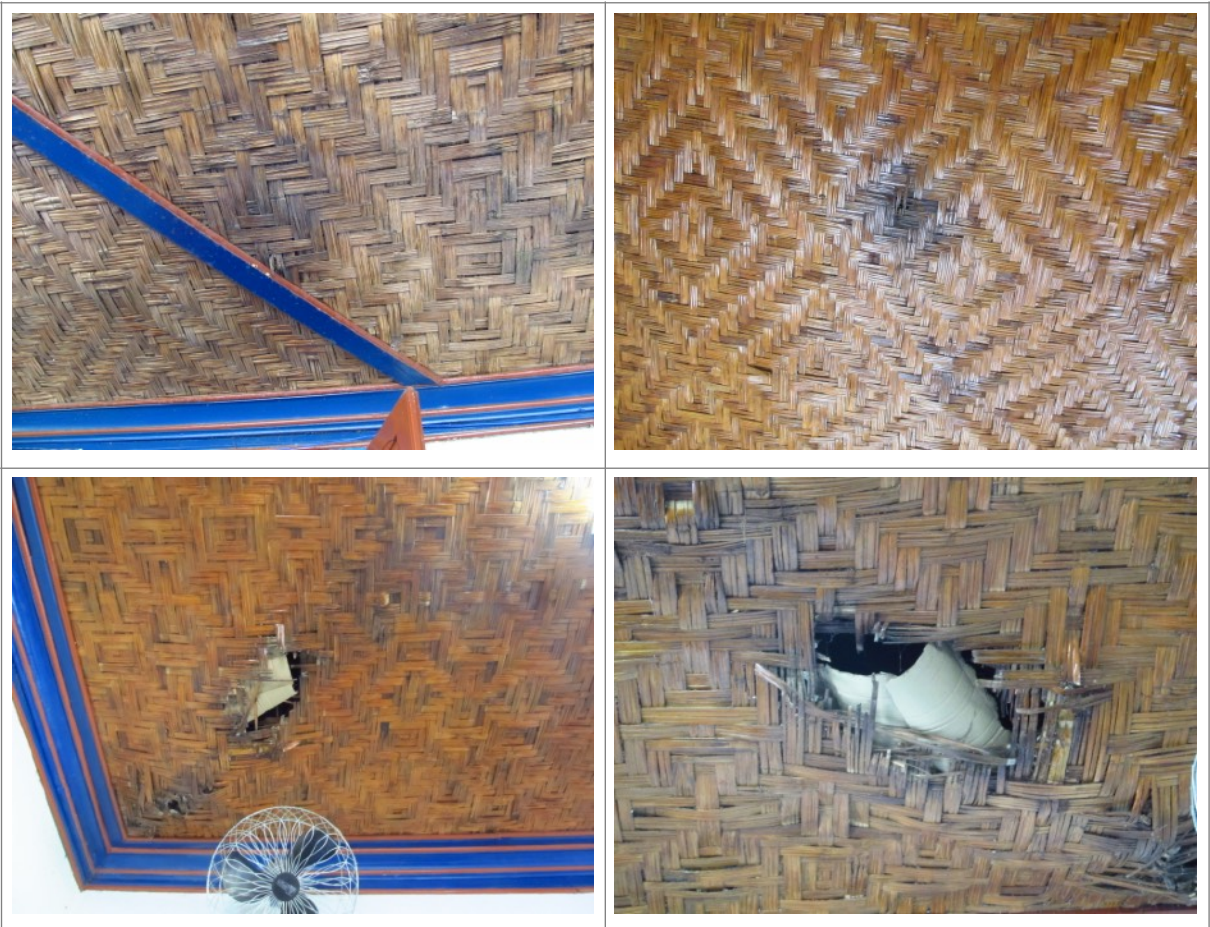
Os forros em esteira apresentam trechos danificados pelo contato com a umidade, devido às patologias existentes na cobertura do casarão.

Figuras 35, 36, 37 e 38 – Danos aos forros de esteira da Fazenda Boa Esperança em Santa Luzia. Fotografia da vistoria realizada em 18-06-2013.

- Substituição dos forros que se encontrarem comprometidos, utilizando material e trama silimares.
- Limpeza, desinfestação e imunização de todas as peças de madeira existentes na edificação.

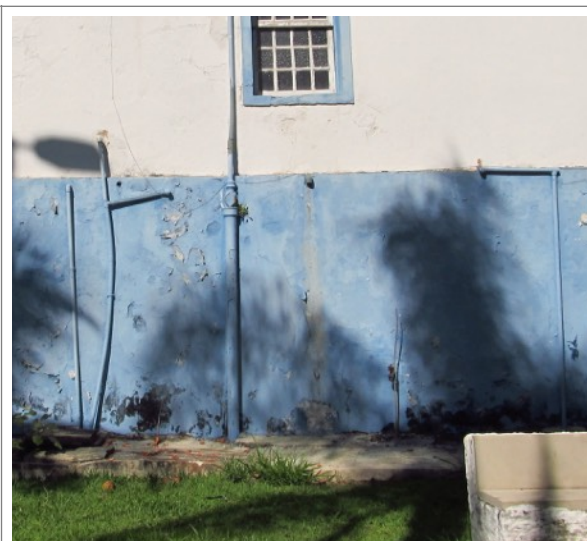
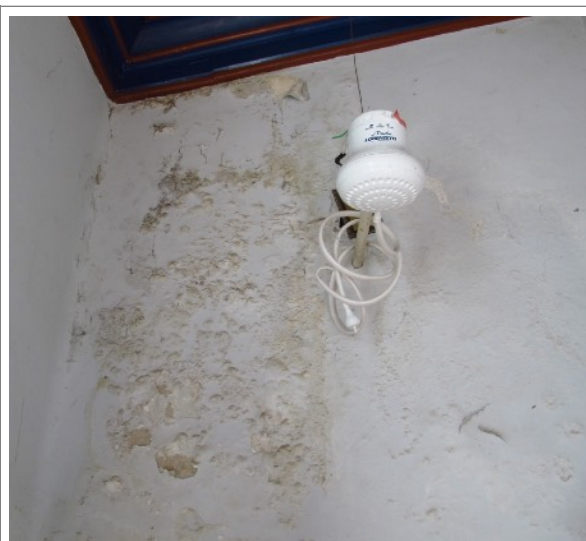
Há tubulação hidráulica exposta em uma das fachadas, o que descaracteriza a edificação. Também foi verificada a existência de bolhas na parede junto ao chuveiro elétrico, o que denuncia possíveis vazamentos.

Figuras 39 e 40 – Tubulação externas às alvenarias e umidade junto a chuveiro elétrico. Fotografia da vistoria realizada em 18-06-2013.
