**Promotoria Estadual de Defesa do Patrimônio Cultural e Turístico**

**LAUDO TÉCNICO nº 20/2012**

Este laudo técnico tem como objetivo verificar a existência de quebra molas defronte à edificação e os danos causados pela existência do mesmo.

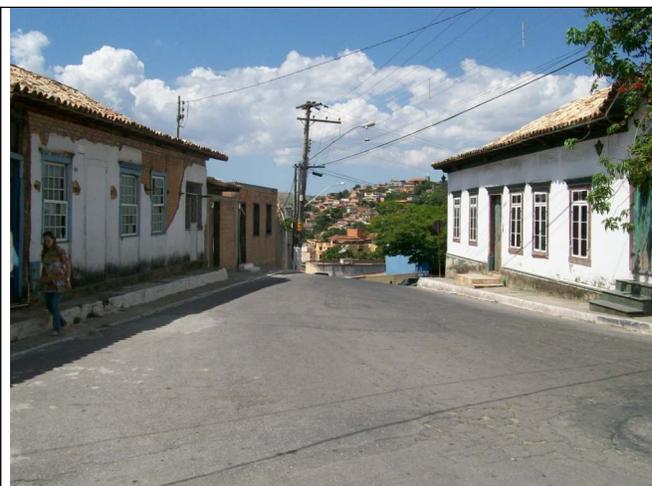
Na data da vistoria, foi verificado que a via onde a edificação está implantada, denominada rua Silva Jardim é um dos principais acessos ao núcleo histórico e possui tráfego intenso em mão única e pavimentação asfáltica. Também se verificou a presença de quebra molas em frente à edificação em tela, elemento este que não existia quando da realização de vistoria na cidade em 24 de outubro de 2008.

Figura 03 – Imagem da vistoria em 24 de outubro de 2008 (ausência do quebra molas).

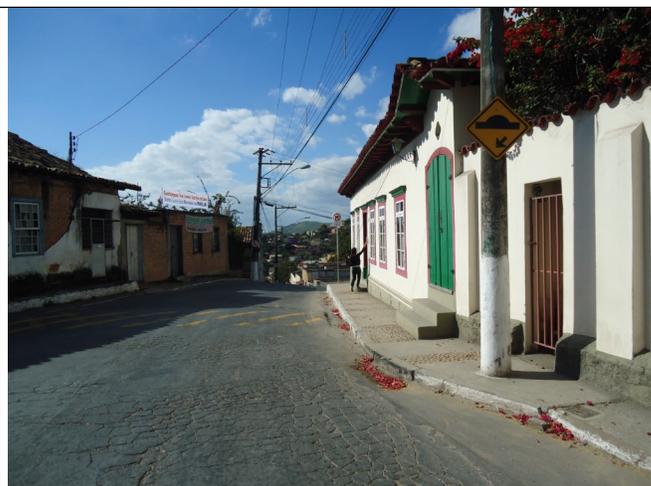
Figura 04 – Imagem da vistoria de 26 de junho de 2012 (presença do quebra molas e placa).

Buscando minimizar as vibrações e conseqüentemente os danos causados à edificação, sugere-se a **remoção do quebra molas com posterior restituição da pavimentação**.

Caso seja necessário controle da velocidade dos veículos no local, deve-se utilizar outras formas de redução da velocidade que não causem danos às edificações lindeiras à via, como por exemplo, a instalação de radares.

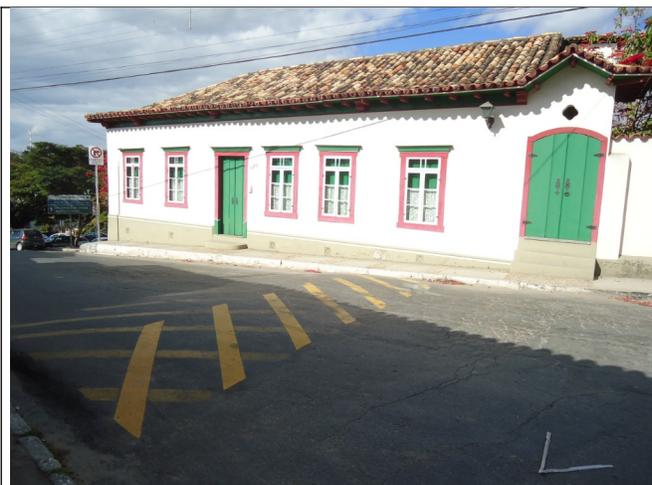
**A existência do quebra molas na frente da edificação não é aconselhada, pois pode comprometer a estabilidade da edificação e contribuir com a degradação da mesma. O impacto gerado pela transposição dos veículos sobre o quebra molas gera vibrações que atingem a edificação, colocando em risco a integridade da mesma. Como isto ocorre de forma constante e repetitiva, uma vez que a rua Silva Jardim possui grande circulação de veículos leves e pesados, os danos à edificação se intensificam.**

Podem ocorrer desestabilização e deformação da estrutura da edificação, o aparecimento de trincas nas alvenarias, uma vez que as características construtivas da estrutura e alvenarias não foram projetadas para absorver vibrações. Além disso, a constante vibração pode contribuir com a movimentação das telhas da cobertura, favorecendo a entrada de água no interior da edificação.

Figura 05 – Edificação com o quebra molas em frente, na via pública.

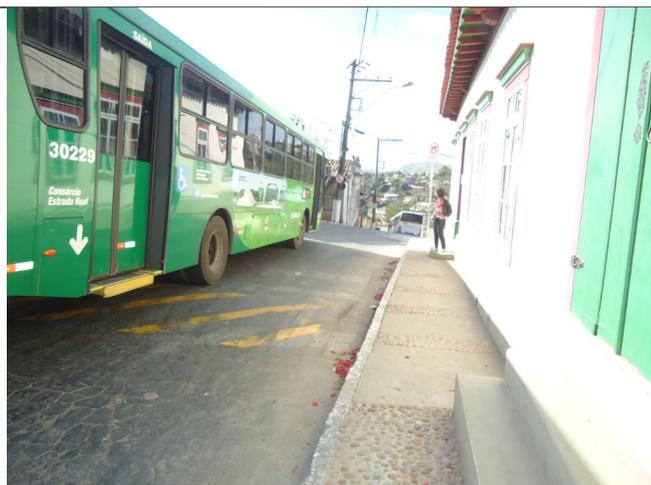
Figura 06 – Veículo pesado transpondo o quebra molas.

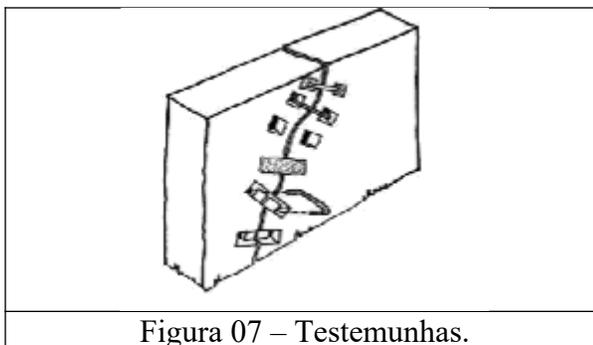
Quanto aos danos existentes na edificação, deve-se verificar a causa dos mesmos e realizar monitoramento da situação das trincas e fissuras para verificar se as mesmas encontram-se passivas ou ativas<sup>5</sup>, ou seja, se encontram em movimento. Para isto, é necessária a colocação de “testemunhas”, com o objetivo de verificar se as lesões encontradas estão estacionadas, em ligeira progressão ou progredindo com acentuada rapidez. As testemunhas são pequenas costuras transversais às lesões, feitas com argamassa fraca, gesso, vidro ou papel fino, aplicadas de modo a fazer parte da parede e colocadas em pontos não muito espaçados ao longo da fissura. Não esquecer de colocar junto à testemunha a data de sua instalação e manter registros acurados da progressão diária.

No caso de um rompimento rápido da testemunha, deve-se verificar a causa da patologia, pois se não cessada, pode comprometer a estabilidade da estrutura e chegar a causar desmoronamentos. Como dito anteriormente, as causas podem ser diversas como problemas na fundação, tráfego de veículos pesados no entorno da edificação, a infiltração de água na base da
