MINISTÉRIO PÚBLICO DO ESTADO DE MINAS GERAIS
Promotoria Estadual de Defesa do Patrimônio Cultural e Turístico

NOTA TÉCNICA Nº 25/2008

- I. **Identificação do bem cultural:** Centro histórico de Santa Luzia.
- II. **Município :** Santa Luzia
- III. **Localização:** Centro Histórico de Santa Luzia.
- IV. **Objetivo:** Verificar o trânsito de veículos pesados no centro histórico da cidade de Santa Luzia.
- V. **Breve Histórico:**

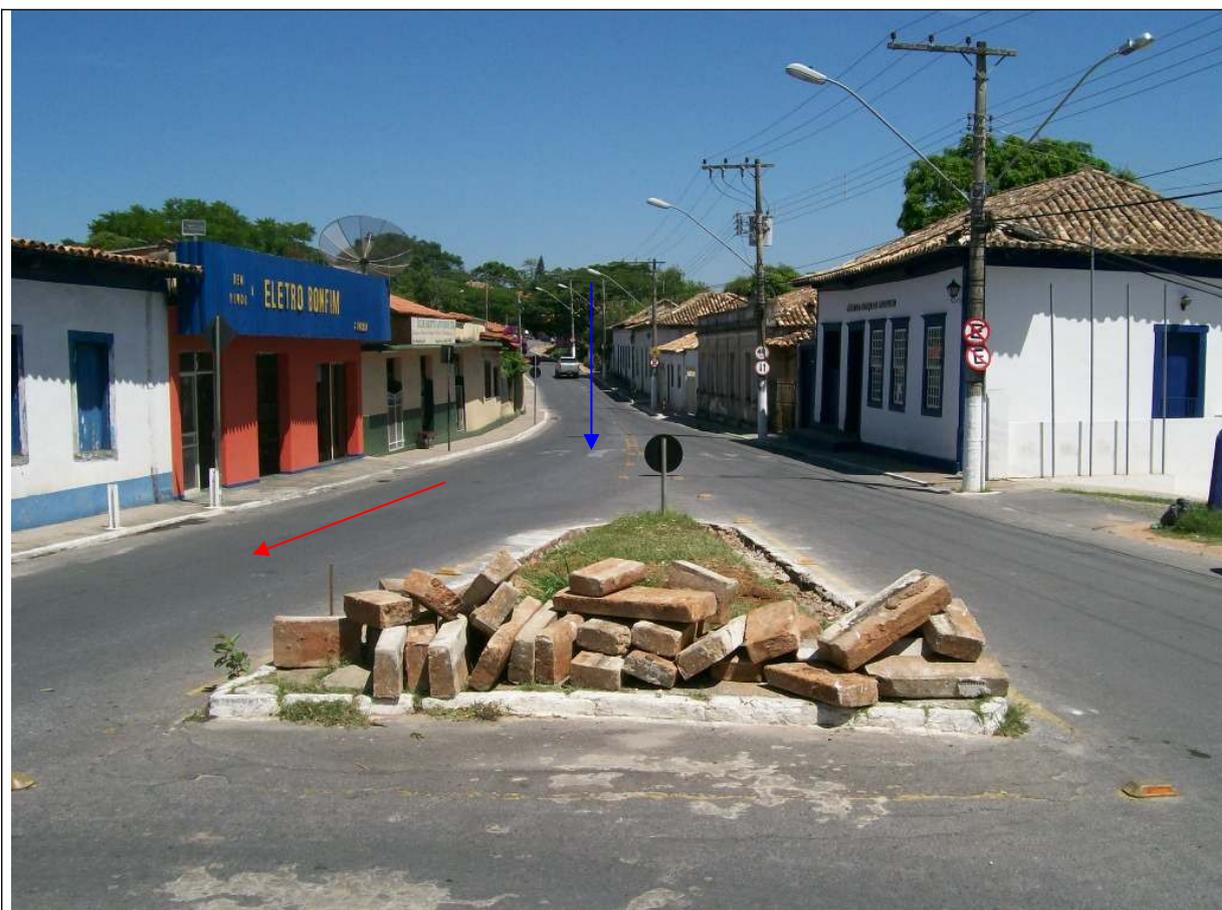
Conforme verificado em vistoria realizada no local, já houve iniciativa do Poder Público Municipal em restringir o tráfego de veículos pesados no Centro Histórico, verificada na existência de algumas placas de sinalização e na circulação de alguns microônibus na região. Entretanto, não há uma fiscalização efetiva, há vários veículos pesados e ônibus tradicionais circulando no Centro Histórico e não há sinalização suficiente em todas as vias. Como, por exemplo, no encontro da Rua Direita com Rua Bonfim falta sinalização e seria necessária uma placa específica sobre a proibição de trânsito de veículos pesados na Rua Direita, pois esta via é um dos principais acessos ao centro histórico.

Figura 01 - Seta azul – Rua Bonfim e seta vermelha - sentido ao centro histórico (Rua Direita).

É recomendável que haja restrição de acesso e trânsito de veículos pesados no centro histórico, sendo assim, consideramos que as empresas de transporte coletivo deveriam se adequar às necessidades do trânsito na região, substituindo os ônibus que circulam no centro

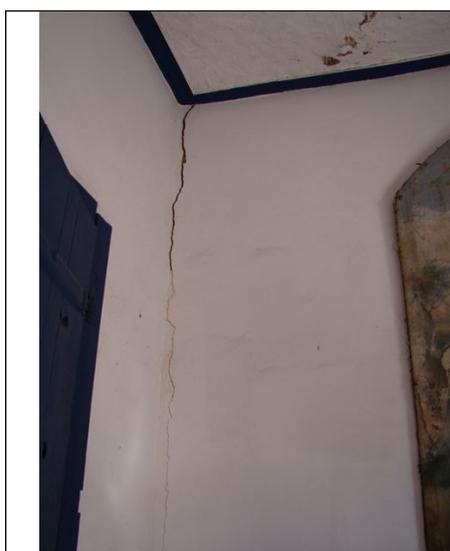
Algumas edificações localizadas no Centro Histórico, como por exemplo, a Casa de Cultura vêm apresentando trincas e fissuras. Estas lesões são danos causados pela deterioração natural ou provocada, que comprometem a estabilidade das edificações. As causas são diversas, na maioria das vezes por problemas da própria construção (deformações nas fundações, no telhado, acomodações ocorridas logo após a construção, má qualidade dos materiais, má execução, etc.) ou por problemas externos, como umidade, catástrofes naturais, poluição ambiental, vandalismo, uso incorreto, intervenções erradas, sobrecargas, etc. Todos estes problemas associados à trepidação causada pelo tráfego de veículos pesados são os fatores que contribuem com a degradação do bem e comprometem sua integridade, podendo provocar trincas e fissuras, deslocamento de telhas com formação de goteiras, desestabilização e deformação das estruturas das edificações. Na data da vistoria foi verificado o desnivelamento e abatimento da pavimentação da via, o que confirma as afirmações supra.

Figura 02 – Trincas na Casa de Cultura.

O tráfego de veículos pesados no centro histórico de Santa Luzia e a trepidação causada pelo mesmo, associadas a outros fatores (deformações nas fundações, no telhado, acomodações ocorridas logo após a construção, má qualidade dos materiais, má execução, umidade, catástrofes naturais, poluição ambiental, vandalismo, uso incorreto, intervenções erradas, sobrecargas, etc.) são os fatores que contribuem com a degradação dos bens e comprometem sua integridade, podendo provocar trincas e fissuras, deslocamento de telhas com formação de goteiras, desestabilização e deformação das estruturas das edificações. Com isto há desvalorização da paisagem urbana e comprometimento da estética do centro histórico tombado. **Sendo assim, é recomendável que haja restrição do acesso e tráfego de veículos pesados no centro histórico tombado de Santa Luzia.**

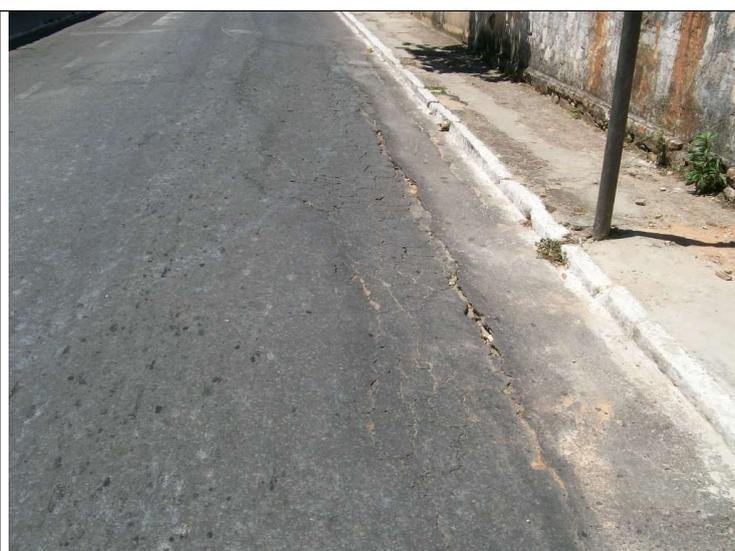
Figura 03 - Desnivelamento e abatimento da pavimentação da via

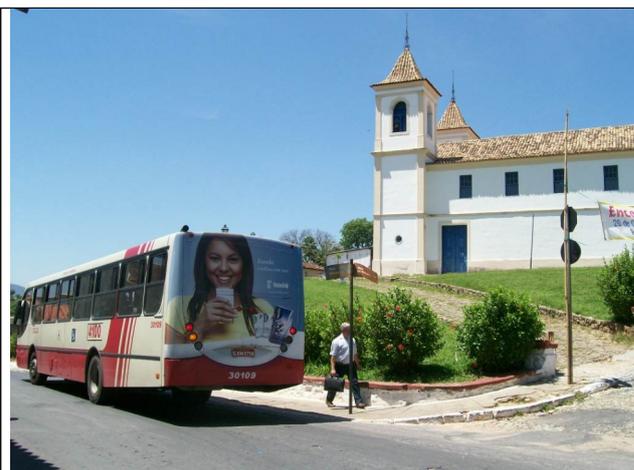
Figura 04 - Rua Direita. Utilização de ônibus tradicional no centro histórico de Santa Luzia.

histórico por microônibus. Verificamos na vistoria realizada que há o transporte coletivo de microônibus no centro histórico, porém se faz necessário que no centro histórico de Santa Luzia o transporte coletivo seja exclusivamente realizado por microônibus.

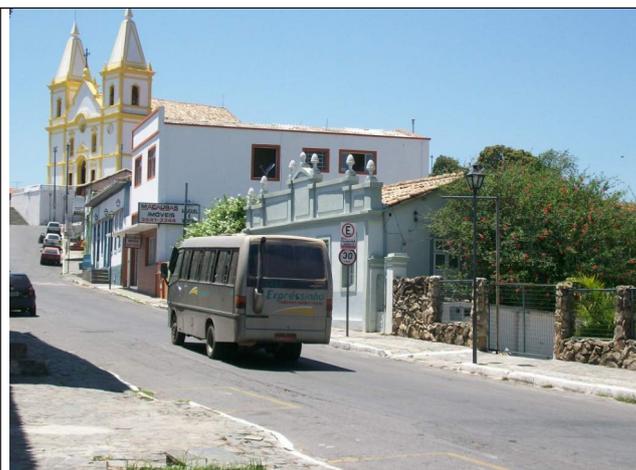
Figura 05 - Rua Direita. Utilização de microônibus no centro histórico de Santa Luzia.

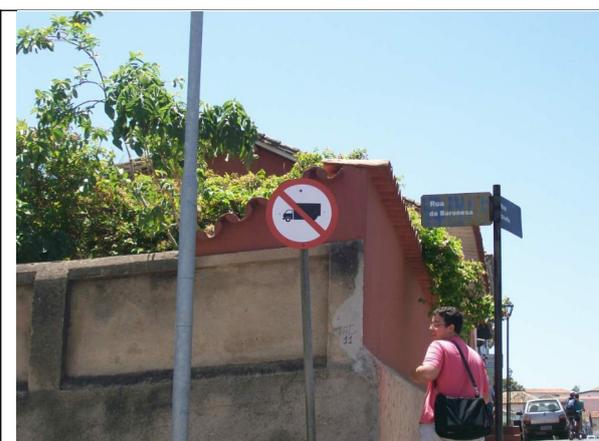
Verificamos que a sinalização precisa ser adequada às necessidades do centro histórico. A proibição do tráfego de veículos pesados no centro histórico de Santa Luzia é restrita a algumas ruas, sendo insuficiente para a preservação do patrimônio cultural. Sugere-se a restrição do trânsito de veículos pesados em toda área, bem como delimitação das áreas de estacionamento. Além da sinalização, é importante que haja uma fiscalização efetiva do trânsito.

Figura 06 – Sinalização existente na Rua da Baronesa com Rua Direita

Deverá ser implantada toda sinalização de advertência e educativa necessárias bem como deverá haver efetiva fiscalização para se fazer cumprir as restrições de tráfego.

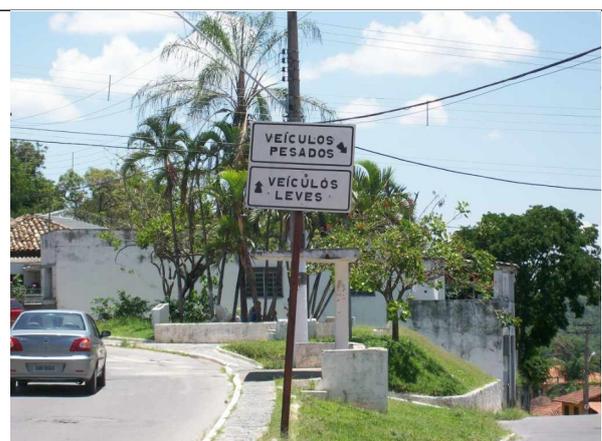
Figura 07 – Sinalização existente na Rua Floriano Peixoto com Rua Santana
