NOTA TÉCNICA N ° 10/2020

PAAF n° 0024.18.016335-4

- 1. Objeto:** Imóvel residencial.
- 2. Município:** Santa Luzia.
- 3. Endereço:** Av. Senhor do Bonfim, n° 631, lotes 07 e 08 da quadra 24.
- 4. Proteção existente:** Inventário municipal.
- 5. Objetivo:** Análise do valor cultural do imóvel e indicação de medidas de reparação e quantificação de danos do patrimônio cultural em função de sua demolição.
- 6. Breve Histórico do bem cultural¹:**

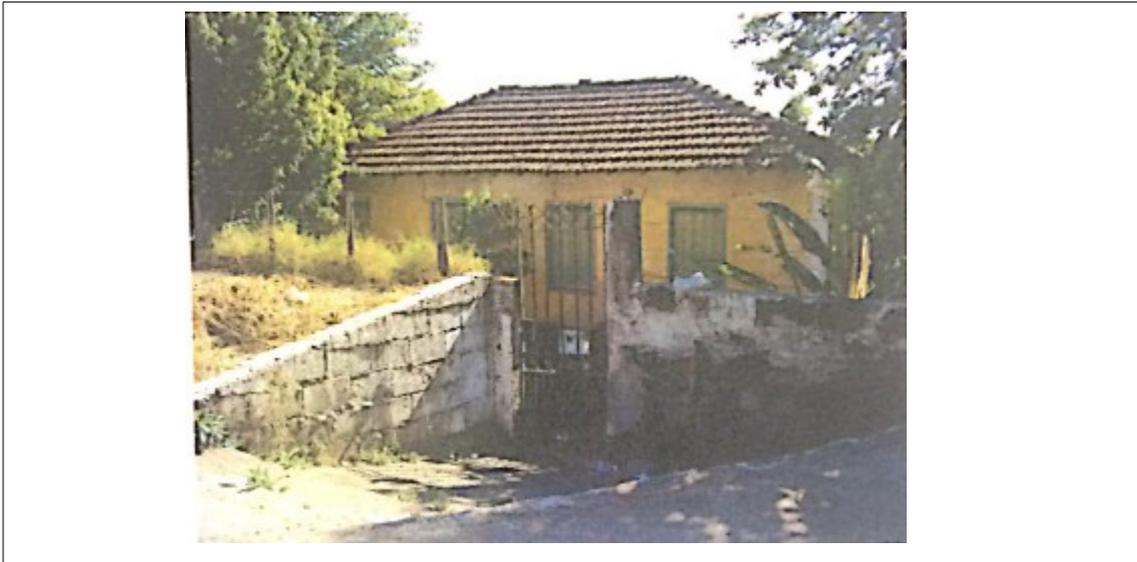
Figura 1 – Imagem da fachada da edificação quando foi inventariada no ano de 2012. Fonte: Ficha de inventário do bem cultural.

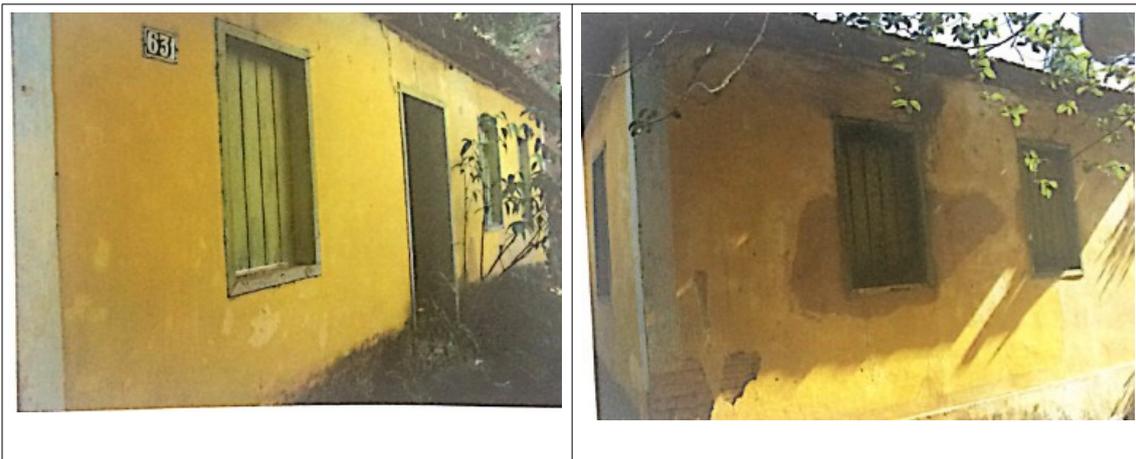
tratava-se de uma construção simples, com tipologia dominante de características coloniais. O imóvel se localizava abaixo do nível da rua de acesso principal e era recuado do alinhamento. O fechamento frontal era feito de muro de bloco de cimento, arrimado pelo desnível da rua, com portão de acesso pequeno em ferro. A edificação ocupava quase a totalidade da largura do terreno. Apresentava um pavimento em partido em “L”, de forma retangular. A cobertura apresentava-se em quatro águas, com telhas francesas. Sua estrutura e as alvenarias eram de tijolos maciços com massa de cimento e barro. Nos vértices das fachadas apresentava um falso cunhal em massa de cimento e areia. A fachada principal apresentava quatro vãos, sendo três janelas e uma porta. A fachada lateral direita apresentava quatro vãos de janelas e a fachada lateral esquerda, dois vãos de janelas. Os vãos eram em verga reta, enquadrados e emoldurados e madeira e vedados com folhas cegas de abrir tipo calhas, pintados, com presença de trincas e ferragens das dobradiças. No banheiro da edificação, havia um vão de ferro e vidro tipo basculante. Internamente, o imóvel não possuía forro. O piso era de cimento queimado na cor esverdeada.

Figuras 3 e 4 – Imagem da fachada principal e lateral esquerda da edificação quando foi inventariada no ano de 2012. Fonte: Ficha de inventário.
