Promotoria Estadual de Defesa do Patrimônio Cultural e Turístico

LAUDO TÉCNICO 64/2012

Atendendo à solicitação da Promotora de Justiça Elissa Maria do Carmo Lourenço Xavier, realizou-se vistoria no município de Santa Rita de Ibitipoca a fim de produzir parecer técnico acerca de intervenção realizada na Igreja de Santa Rita, edificada no município ora citado - Comarca de Barbacena.

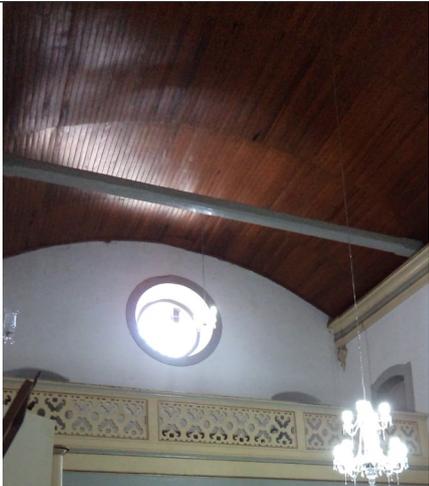
Na data da vistoria este setor técnico verificou os pontos destacados na denúncia ora citada, são eles: a substituição de forro de madeira pintado por forro de madeira lisa em tom escuro e a demolição do coreto existente na lateral direita da fachada frontal da igreja para a posterior construção de novo coreto. Em relação ao forro tem-se o seguinte: não foi possível a confrontação com o original, tendo em vista a ausência de registros fotográficos desta área do templo. Mas verificou-se que o atual forro, conforme relatado, é de madeira lisa e escura. Objetivando o levantamento de informações descritivas acerca do templo, este setor técnico realizou contato telefônico com a senhora Rosângela, responsável pelo Arquivo da Arquidiocese de Juiz de Fora, na data de 31 de outubro de 2012. Após consulta dos dados cadastrais, a citada senhora informou que não existia no arquivo da Cúria Livro do Tombo da Igreja de Santa Rita, provavelmente se perdeu com o tempo, e que o Livro de Pastoris não fazia menção à arquitetura e aos elementos construtivos do templo. Fato que inviabilizou confrontação do forro atual com o que existia anteriormente.

<p>Figura 3 – Detalhe do forro da Igreja em madeira lisa e escura. Fonte: Promotoria Patrimônio Cultural.</p>	<p>Figura 4 – Detalhe do quadro de Santa Rita afixado no forro da nave. Fonte: Promotoria de Patrimônio Cultural.</p>

No que se refere à substituição do forro e das telas, por exemplo, cabe dizer que apenas uma equipe técnica especializada, poderia concluir, com fundamento em conhecimentos técnicos específicos, se os itens citados estavam realmente comprometidos em sua totalidade, bem com se estes poderiam ser submetidos à intervenção de restauro.

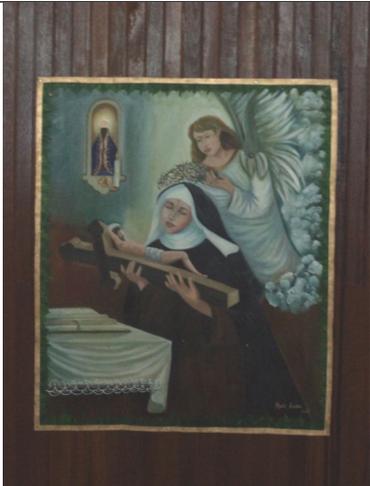
No forro estão afixados dois quadros emoldurados - um de Santa Rita de Cássia, presente na nave, próximo ao arco cruzeiro, e um Divino Espírito Santo, presente na Capela - mor que também está afixado próximo ao arco cruzeiro. De acordo com “Termo de Declarações” prestado pelo Padre Wilson, pároco da Igreja em questão, na data de 24 de setembro de 2012, existia no forro anterior dois quadros representando o Divino e Santa Rita. No entanto, os que lá se encontram atualmente não são originais, e sim, obras de uma artista plástica de Juiz de Fora. De acordo com declaração do Padre Wilson, os quadros se “dissolveram” quando da retirada por estarem “infestados de cupim”.

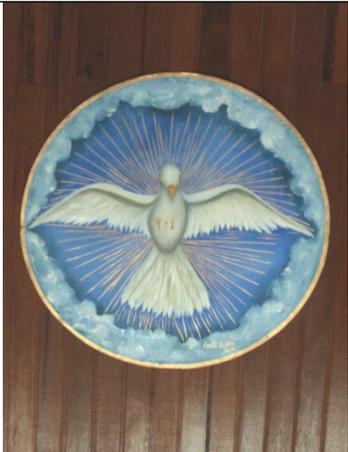
<p>Figura 5 – Detalhe do Divino Espírito Santo afixado no forro do altar-mor. Fonte: Promotoria de Patrimônio Cultural.</p>	<p>Figura 6 – Detalhe da localização da obra próxima ao arco cruzeiro. Fonte: Promotoria de Patrimônio Cultural.</p>

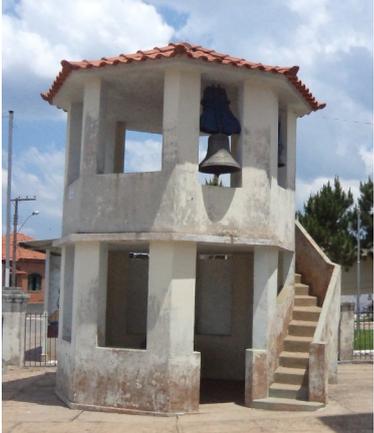
Em relação ao coreto, verificou-se que o mesmo ainda não foi demolido. No entanto o pároco citado mencionou em declaração o interesse de “revitalizar o coreto situado no adro da Igreja”.

<p>VISTA ÁREA – MARÇO DE 1995</p>
<p>Figura 7 – Vista do Coreto. Fonte: Promotoria de Patrimônio Cultural</p>	<p>Figura 8 – Acima fotografia enviada a esta Promotoria de Justiça pelo Conselho de Patrimônio Cultural de Santa Rita. Nota-se que a imagem é datada de 1995. Fonte: Prefeitura de Santa Rita de Ibitipoca.</p>

O Padre Wilson afirmou que o Coreto é composto “apenas de uma estrutura de concreto, sem maiores elementos de expressão artística”. Todavia, a existência do coreto na frente da igreja data de, pelo menos, dez anos (figura 6). Neste sentido, deve-se considerar a relação desta construção com o templo em análise, tendo em vista que integra ou compõe a paisagem. De acordo com Inês Virgínia Prado Soares⁷, um determinado espaço geográfico apresenta valor cultural em função de uma natureza harmoniosa e exuberante ou devido à presença de características naturais ou artificiais que tornam o local singular ou esteticamente destacado. Segundo Soares a percepção desse valor antecede teorias jurídicas que compreendem a paisagem como bem cultural. Isso porquê para além das preocupações jurídicas o valor cultural se verifica na importância da paisagem para a memória coletiva, para a história. A paisagem é um bem cultural que se relaciona ao cotidiano e aos interesses e valores da contemporaneidade. Nas palavras de Soares:

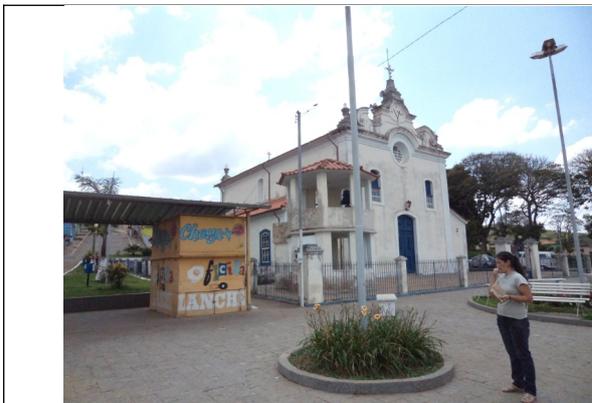
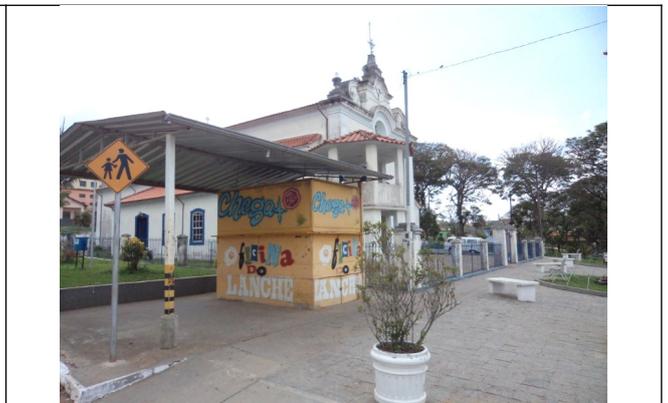
Ainda no que se refere à paisagem, cabe ressaltar que este setor técnico verificou que foi construído no entorno do templo religioso um abrigo para *trailer* cuja arquitetura destoa, em absoluto, da existente no local, descaracterizando o entorno da edificação.

Figura 9 – Vista do *trailer* que se encontra instalado próximo à edificação religiosa.
Fonte: Promotoria de Patrimônio Cultural.

Figura 10 – Vista aproximada do *trailer*.
Fonte: Promotoria de Patrimônio Cultural.

- Submeter todos os projetos de conservação, modificação, construção e restauro à Comissão de Bens Culturais da Igreja, conforme se argumentou no presente trabalho. Tais projetos também devem ser submetidos ao órgão público municipal responsável pela proteção do patrimônio cultural local;
- Observar as medidas necessárias para a manutenção da conservação e segurança da edificação apontadas por este setor técnico;
- Remover o traller existente ao lado da Igreja Matriz.

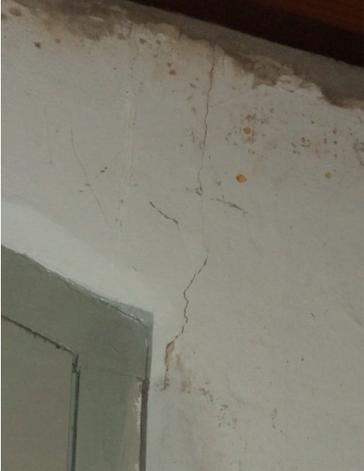
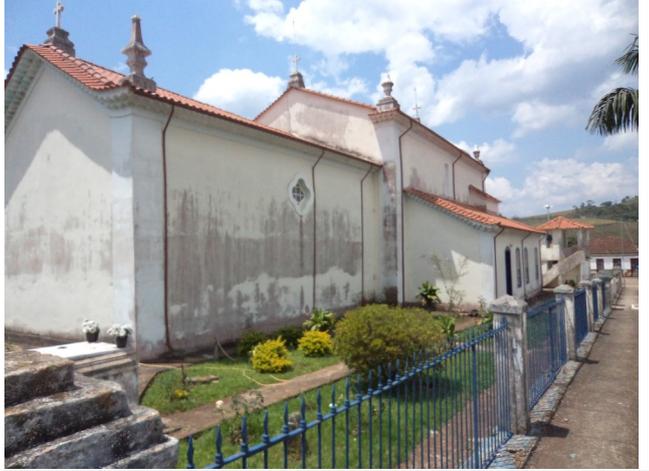
Outros pontos foram observados durante a vistoria: a troca dos lustres originais, estado de conservação e questões de segurança física da edificação. No que se refere aos atuais lustres, consta - em Termo de Declarações prestado pelo Padre - que estes foram adquiridos em número de nove para substituição dos anteriores. Segundo informações presentes no documento mencionado os lustres são de “cristais thecos” e “remontam ao estilo da época da construção da igreja”. Quanto ao **estado de conservação** da edificação, verificou-se que é bom, apresentando poucas rachaduras e necessitando de intervenção de pintura.

<p>Figura 11 – Acima rachadura encontrada em um cômodo existente na ala presente na lateral direita da igreja. Ponto de vista do observador que está diante da fachada frontal da edificação. Fonte: Promotoria de Patrimônio Cultural</p>	<p>Figura 12 – Lateral direita da Igreja – área em que se pode verificar a necessidade de pintura. Ponto de vista do observador que está diante da fachada posterior da edificação. Fonte: Promotoria de Patrimônio Cultural</p>

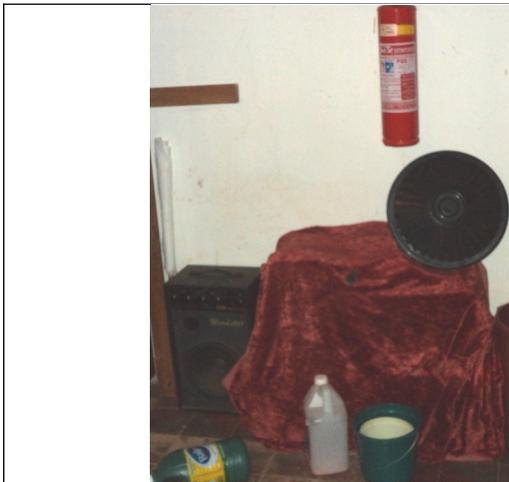
No que se refere à **segurança física da edificação** constatou-se que o acervo sacro da igreja encontra-se acondicionado em local de fácil acesso – fator que torna este acervo vulnerável a furtos. Verificou-se, ainda, a existência de materiais de limpeza acondicionados

Figura 13 – Produtos de limpeza próximos a materiais inflamáveis: tecido, plástico, caixa de som, madeira, entre outros.

- As portas e janelas devem estar sólidas e com dobradiças e ferragens em bom estado de conservação;
- Limpeza e remoção de materiais inflamáveis do interior da igreja;

- Instalação de detector de incêndio;
- Manter projeto e sistema de combate a incêndio e pânico atualizado;
- Verificação periódica das instalações elétricas.

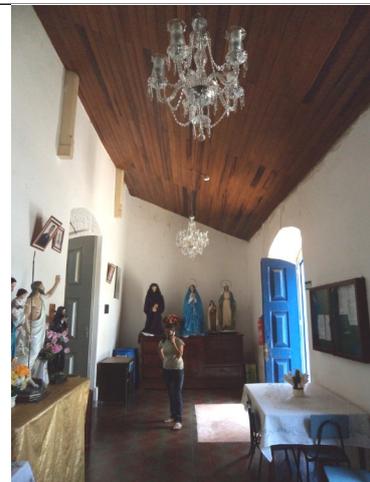
Figura 14 – Acima peças sacras expostas próximas à porta lateral.

- Objetos fáceis de serem transportados não devem ser colocados junto às portas e janelas que dão acesso a parte exterior do templo;
- Não é aconselhável a abertura diária de vários vãos, o que facilita que peças sejam lançadas para fora da edificação, mantendo abertos apenas aqueles necessários para uma perfeita iluminação e ventilação;
