## LAUDO TÉCNICO N ° 39/2018

PAAF n° 0024.17.010955-7

Este laudo técnico tem como objetivo analisar o valor cultural do conjunto formado pela Igreja Matriz de Santa Rita de Cássia, pela Torre Sineira e pelo Túmulo do Tenente Coronel Jacintho Rodrigues da Cunha.

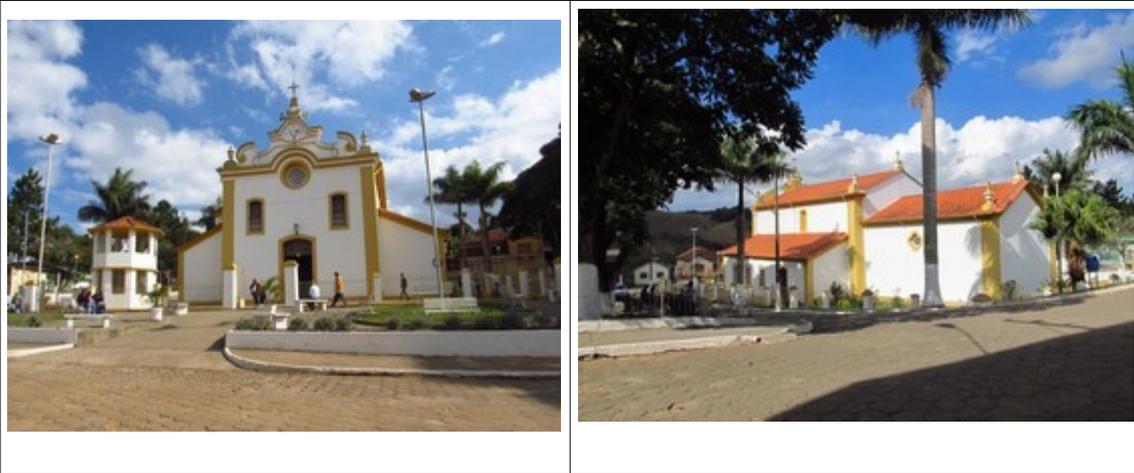
Na data da vistoria, verificou-se que a Igreja Matriz de Santa Rita de Cássia destaca-se por sua centralidade na paisagem urbana do município e apresenta bom estado de conservação. Na porção lateral esquerda do templo, há uma torre sineira composta por dois pavimentos, que compõe a ambiência do conjunto.

Figuras 3 e 4- Igreja Matriz de Santa Rita de Cássia. Fotos da vistoria realizada em 24/07/2018.

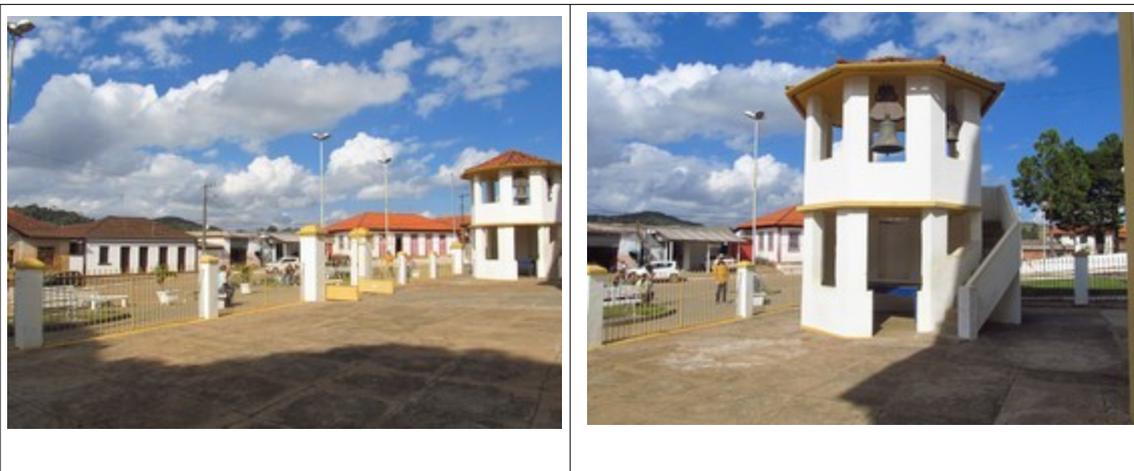
Figuras 5 e 6- Torre Sineira implantada no adro da Igreja Matriz de Santa Rita. Fotos da vistoria realizada em 24/07/2018.

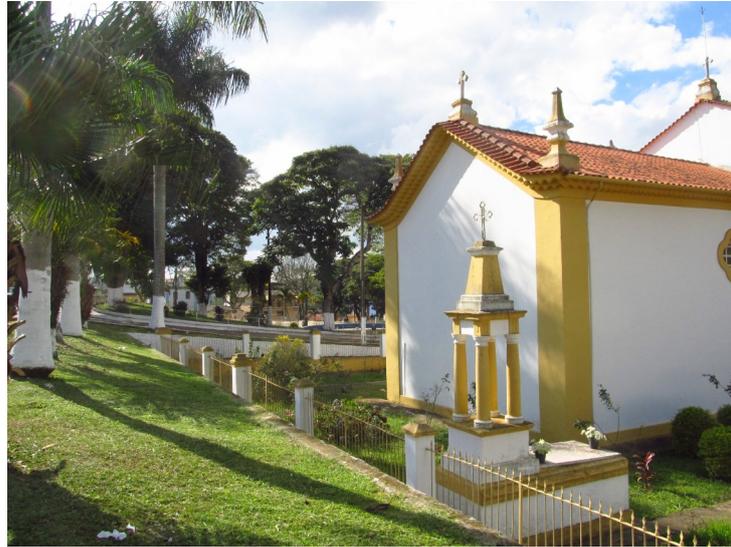
Outro bem inventariado no exercício 2019 do ICMS Cultural, que compõe o conjunto da Igreja Matriz de Santa Rita de Cássia e da Torre Sineira, trata-se do Túmulo do Tenente Coronel Jacintho Rodrigues da Cunha que fica nos fundos da referida igreja<sup>7</sup>.

Figura 7- Túmulo do Tenente Coronel Jacintho Rodrigues da Cunha, inventariado pelo município de Santa Rita do Ibitipoca.

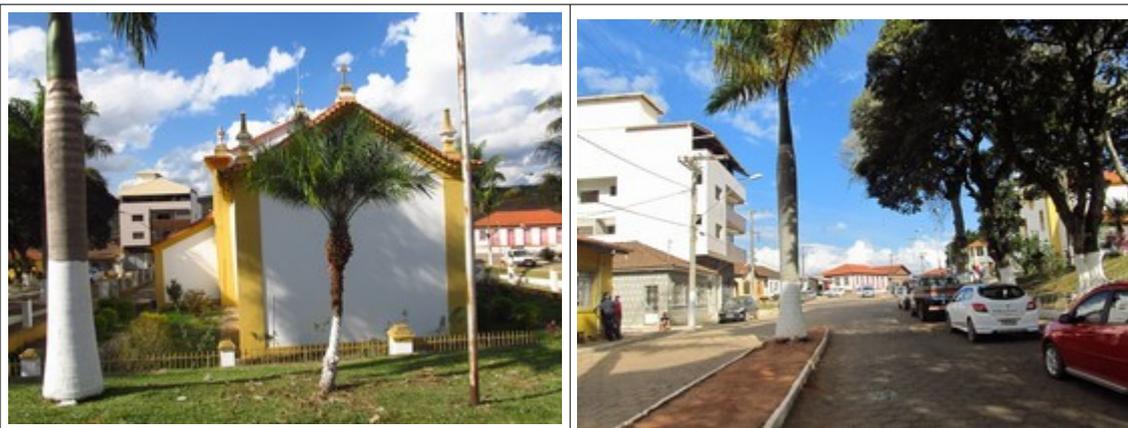
Constatou-se que no Centro Histórico de Santa Rita de Ibitipoca há poucos exemplares arquitetônicos que extrapolam a altimetria dominante. No entanto, já se verificam edificações que destoam do conjunto e comprometem a ambiência existente. A construção de um prédio no entorno da Igreja Matriz evidencia-se como fator de descaracterização do conjunto urbano.

Figuras 8 e 9- Construção de um prédio no entorno da Igreja Matriz em Santa Rita de Ibitipoca causa descaracterização no conjunto. Fotos da vistoria realizada em 24/07/2018.

É importante ressaltar que os projetos que possam afetar o patrimônio cultural do município devem passar pela aprovação prévia do Conselho Municipal de Proteção do Patrimônio Cultural, tendo em vista a preservação da paisagem urbana, do meio ambiente e da visibilidade dos bens culturais. As construções contemporâneas verticalizadas interferem negativamente na ambiência dos conjuntos históricos.

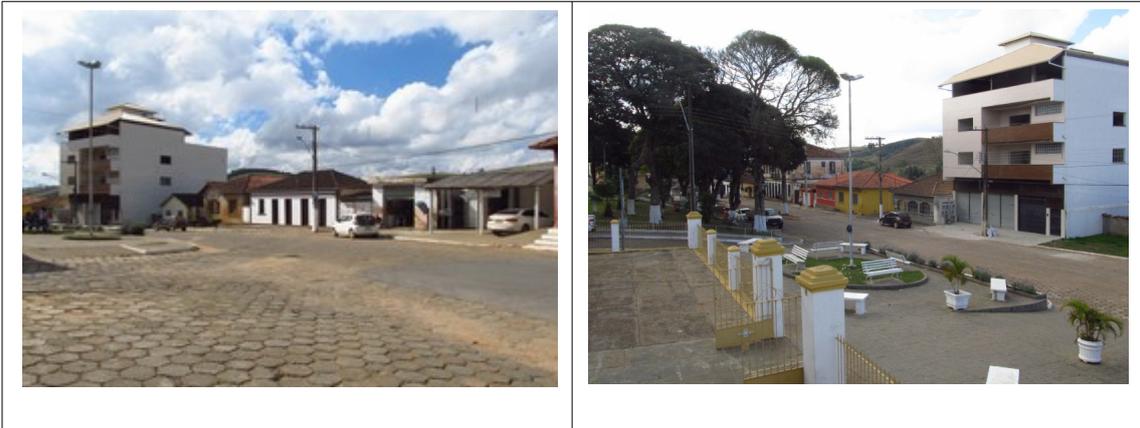
Figuras 10 e 11- Construção de um prédio no entorno da Igreja Matriz em Santa Rita de Ibitipoca extrapola altimetria dominante no conjunto. Fotos da vistoria realizada em 24/07/2018.
