## Promotoria Estadual de Defesa do Patrimônio Cultural e Turístico

### LAUDO TÉCNICO nº 09/2012

Este laudo técnico tem como objetivo a identificação de bens de valor cultural localizados no município de Santana da Vargem e sugerir formas de proteção para os mesmos.

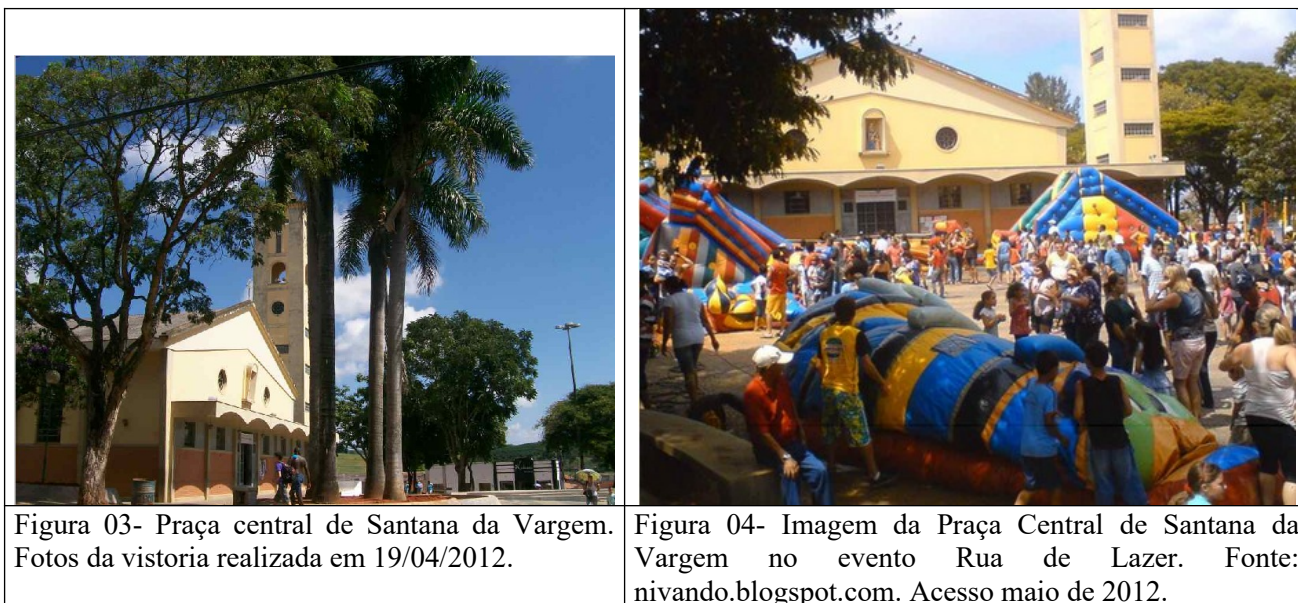
A Praça Padre João Maciel Neiva, onde se localiza a Igreja Matriz da cidade, é ponto de encontro e lazer de toda a comunidade local. É um espaço que leva os habitantes locais a refletirem e a tomarem contato com outros períodos da história, constituindo-se em um dos bens culturais que remetem ao passado do município.

Em torno da Praça encontra-se situada a Prefeitura Municipal e vários estabelecimentos comerciais.

O inventário<sup>8</sup> é considerado um importante instrumento de proteção do patrimônio cultural, contribuindo para sua preservação. Portanto, **sugere-se que os imóveis descritos acima recebam a proteção inicial do inventário**, somente podendo ser destruídos, inutilizados, deteriorados ou alterados mediante prévia autorização do órgão municipal responsável pelo ato protetivo.

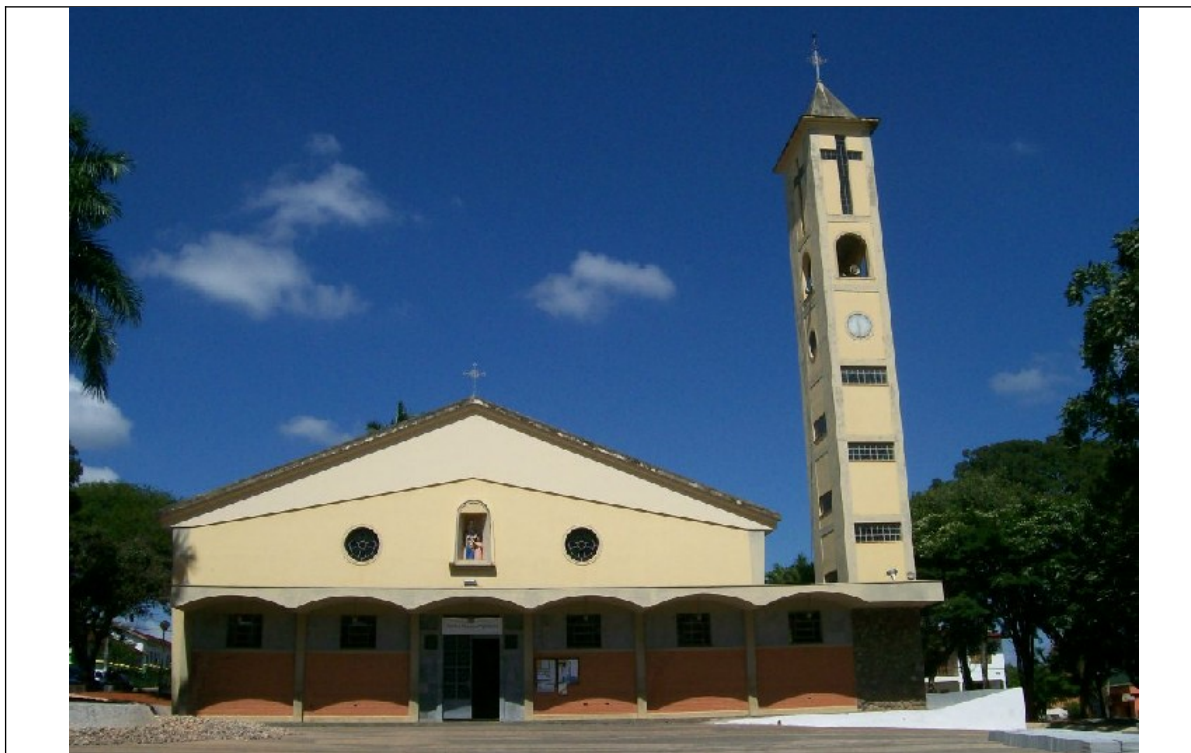
Figura 05- Igreja Matriz de Santana da Vargem. Fotos da vistoria realizada em 19/04/2012.

Trata-se de edificação de arquitetura contemporânea, com fachada simétrica, porta central, nicho com imagem sacra, dois óculos superiores e cinco janelas na fachada principal.

A edificação principal possui cobertura em duas águas e há torre sineira lateral que também abriga o relógio.

Ambos volumes possuem crucifixo na cumeeira da cobertura.

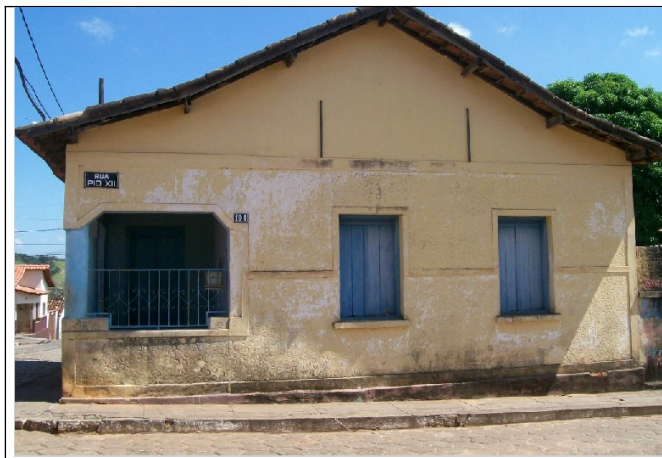
Figura 06 – Fachada Principal da residência.

Trata-se de edificação implantada em terreno de esquina, no alinhamento das ruas Pio XII com Rua Dom Inocência. Possui cobertura em duas águas com vedação em telhas francesas. As janelas frontais e laterais são de madeira. O acesso se faz através de entrada lateral pela varanda.

A pintura externa encontra-se bastante desgastada.

Não foi possível o acesso ao interior do imóvel. Externamente encontra-se em bom estado de conservação.

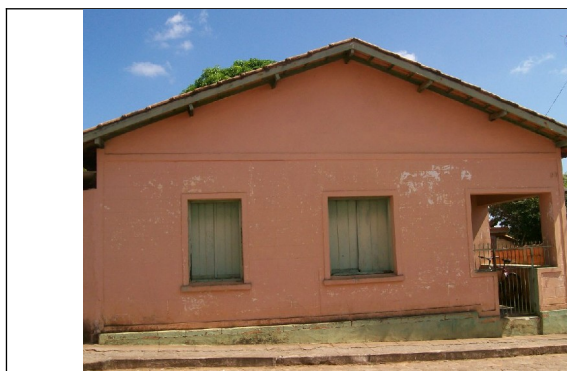
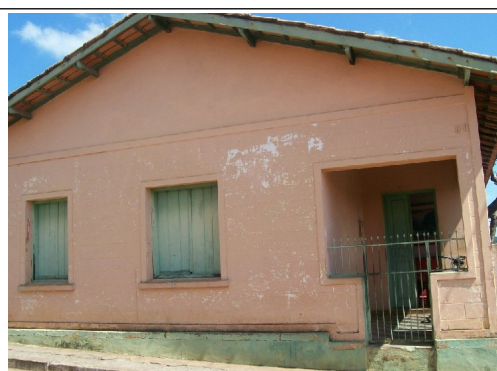
Figuras 08 e 09- Fachada frontal da residência.

Trata-se de edificação implantada no alinhamento da via. Possui cobertura em duas águas, com cumeeira perpendicular à via e vedação em telhas francesas. Possui duas janelas de madeira na fachada principal.

O acesso se faz através de uma varanda lateral com portão. A porta de entrada da casa é também de madeira.

Não foi possível o acesso ao interior do imóvel. Externamente encontra-se em bom estado de conservação.

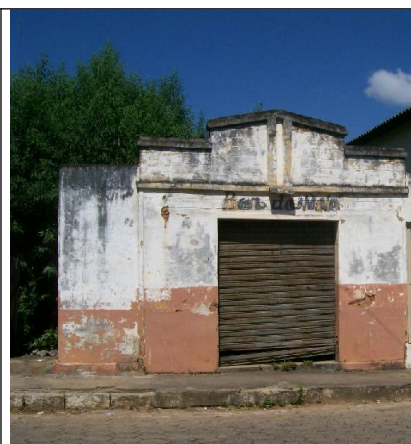
Figura 10 – Vista frontal.

Trata-se de edificação comercial no estilo *art decó*<sup>3</sup>. Possui platibanda escalonada e ornamentada com frisos em massa.

Apenas a fachada frontal da construção se mantém, encontrando-se a mesma em mau estado de conservação, sem cobertura, o que expõe o imóvel a intempéries e ações de vandalismo.

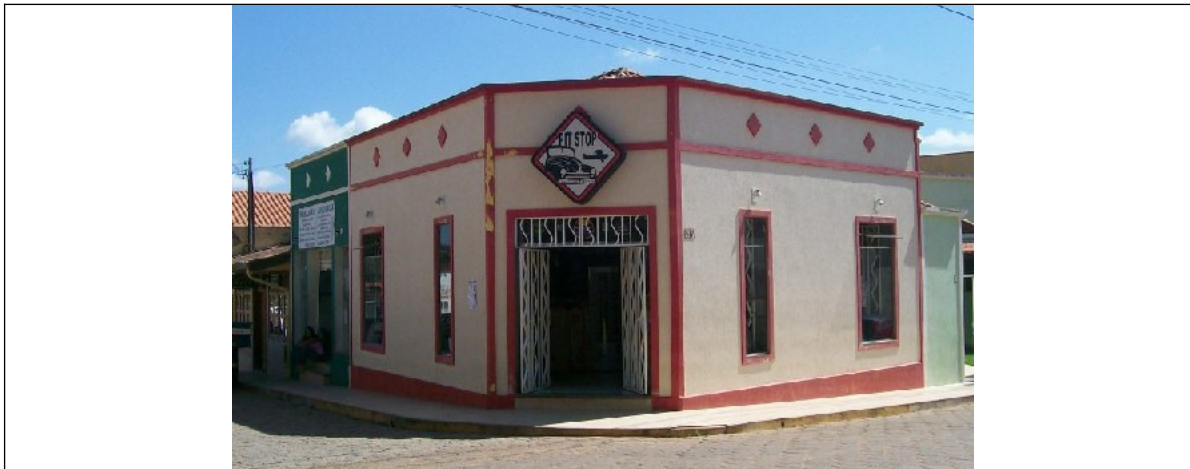
Figura 13- Fachada de imóvel comercial.

Trata-se de edificação com influências do estilo *art decó*<sup>4</sup>, implantada na esquina e no alinhamento das vias.

A ornamentação aparece em frisos, destacando-se na parte superior ornamentação em massa de figuras geométricas.

O imóvel foi reformado, sofrendo várias descaracterizações. Atualmente funciona no local um estabelecimento comercial.

Encontra-se em bom estado de conservação.

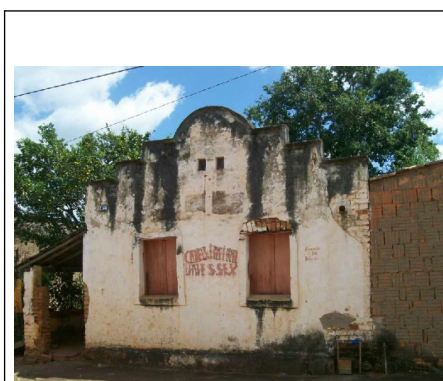
Figura 14- Fachada frontal.

Trata-se de edificação com atual uso residencial com influências dos estilos eclético e estilo *art déco*<sup>5</sup>. Está implantada no alinhamento da via.

Possui platibanda escalonada com arco central, que esconde a cobertura. As janelas frontais são de madeira.

Encontra-se em mau estado de conservação, apresentando muitas manchas de umidade e com algumas descaracterizações.

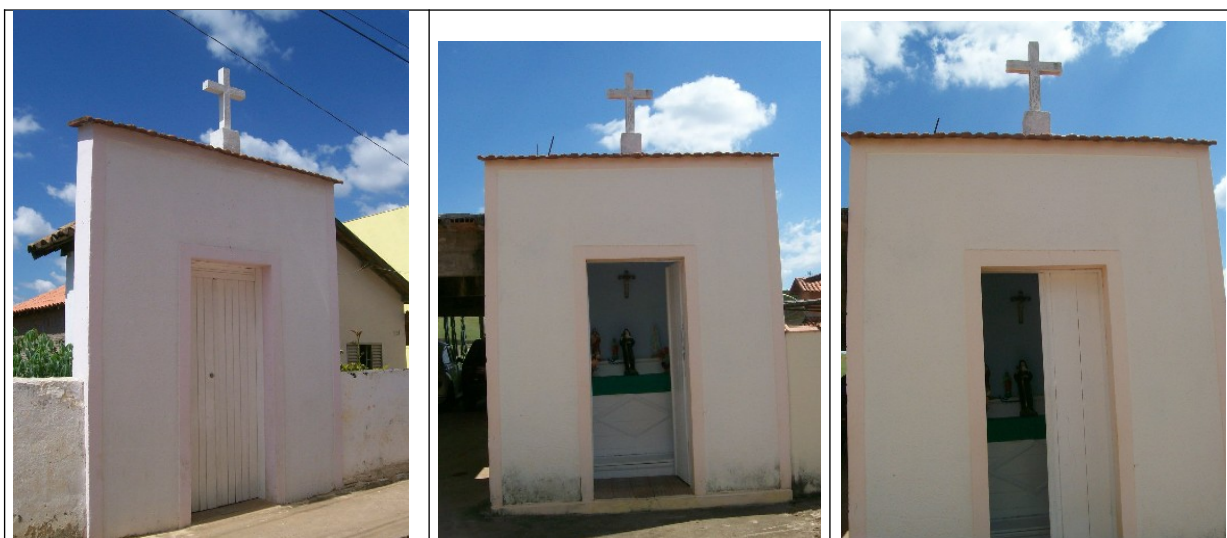
Trata-se de pequenas capelinhas que marcam o trajeto das procissões religiosas. Foram encontrados dois exemplares do mesmo estilo na área vistoriada.

Estão implantadas no alinhamento da via. Possuem porta de madeira, piso de ladrilho hidráulico, altar interno com imagens sacras e uma cruz de alvenaria implantada na parte superior.

Encontram-se em bom estado de conservação, tendo sido recentemente reformados.

Figuras 17, 18 e 19- Imagens dos “Passinhos”. O primeiro encontrava-se fechado. No segundo foi possível o acesso.

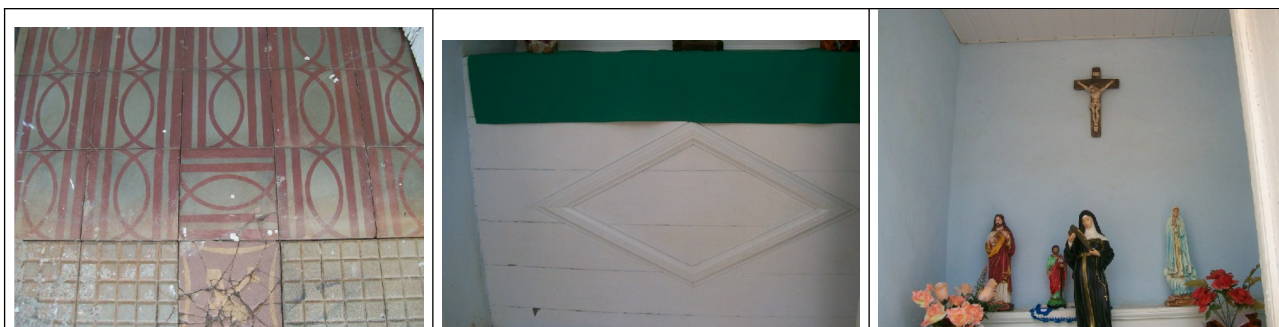
Figura 20- Detalhe do piso do “Passinho”.

Figura 21- Detalhe do altar do “Passinho”.

Figura 22- Imagens sacras colocadas no “Passinho”.

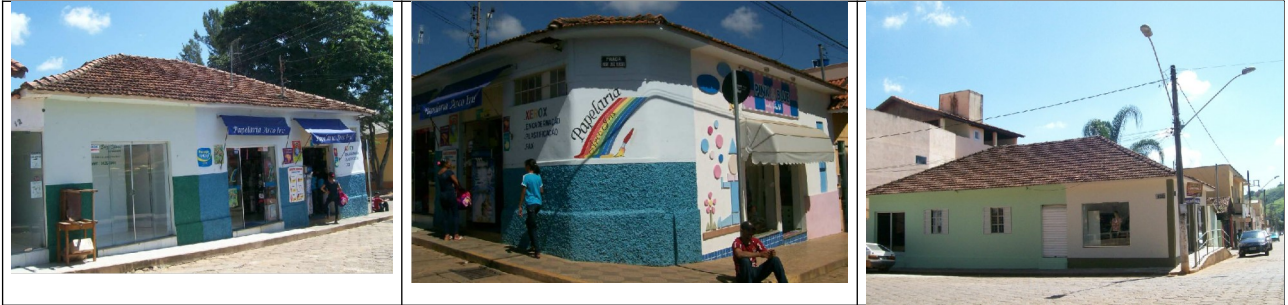
Figuras 23, 24 e 25- Imagens de imóveis de uso comercial.

Trata-se de edificações de uso comercial, nas quais ficam evidentes as adaptações contemporâneas ocorridas. Estão implantadas no alinhamento das vias.
