**NOTA TÉCNICA nº 138/2012**

- I. Identificação do bem cultural:** Estação Ferroviária da Serraria, distrito de Serraria.
- II. Município:** Santana do Deserto – MG.
- III. Objetivo:** Análise do estado de conservação e medidas necessárias para a conservação do imóvel.
- IV. Considerações preliminares:**

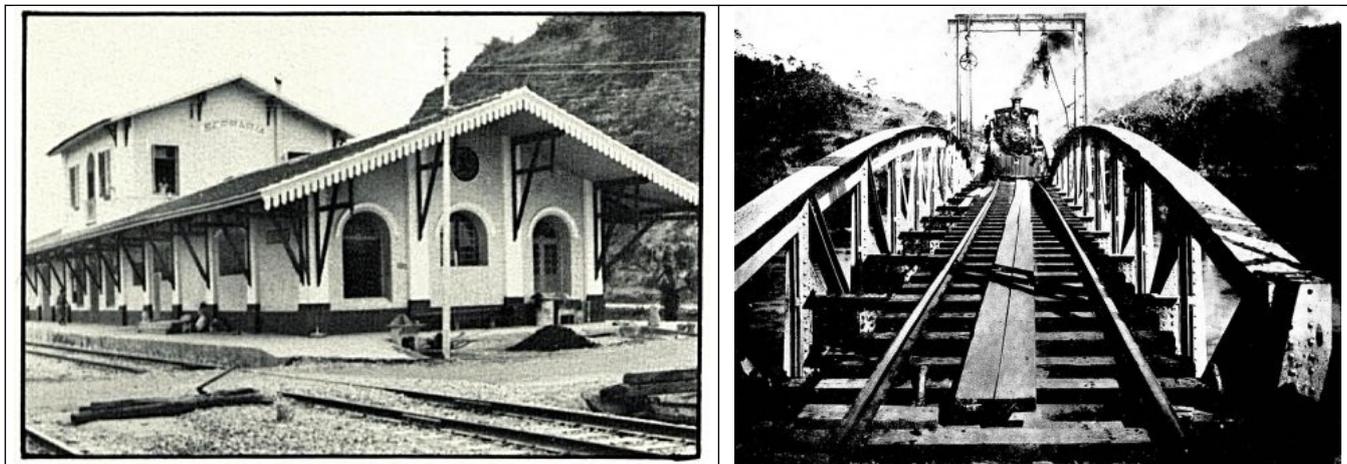
Figuras 01 e 02 – Estação da Serraria à esquerda. Ponte de Serraria, à direita, próxima ao pátio da estação, sobre o rio Paraíbuna (divisa Rio-Minas).

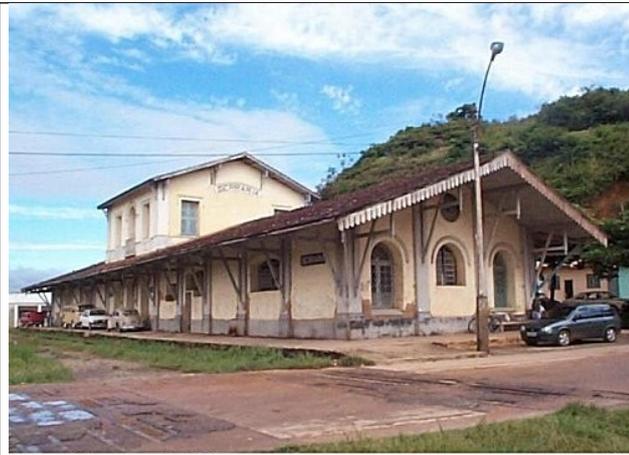
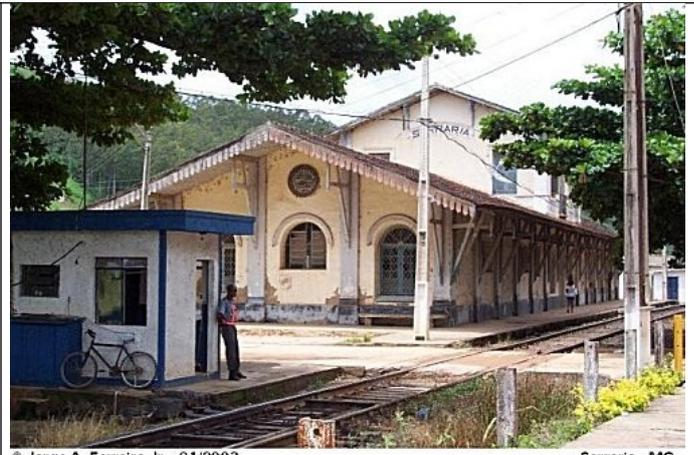
Figuras 03 e 04 – Estação da Serraria no ano de 2001.

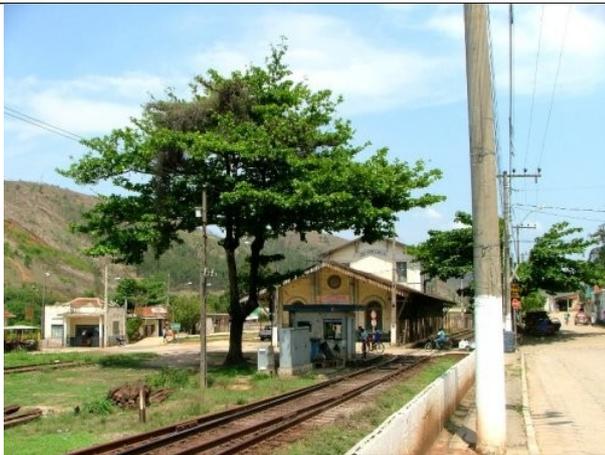
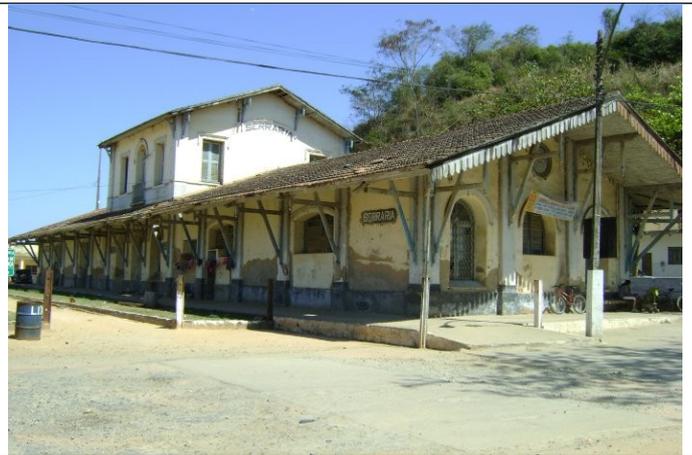
Figuras 05 e 06 – Estação da Serraria em 2008 (à esquerda) e em 2010 (à direita).

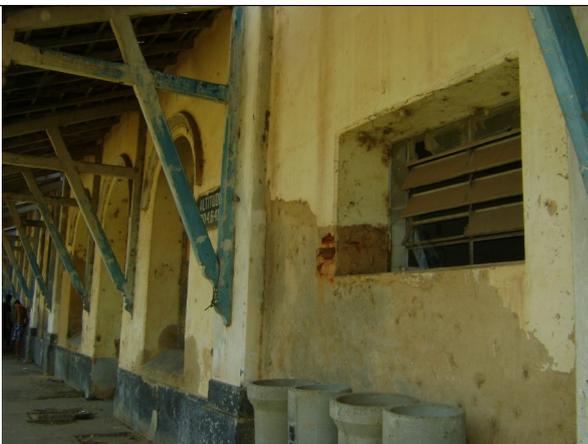
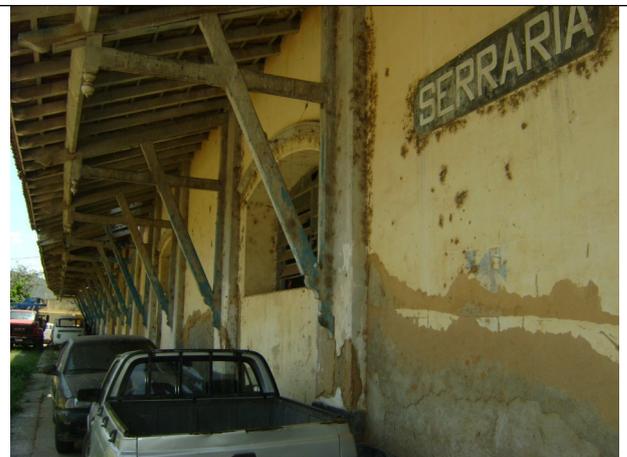
De acordo com parecer da SPU/MG datado de 15/02/2011, o estado de conservação do imóvel é ruim, porém não apresenta intervenções descaracterizantes. Seu interior sofreu intervenções pequenas, tendo em vista que abriga duas famílias locais cadastradas pela prefeitura em 2008. Além disso, parte do imóvel vem sendo ocupado por uma oficina mecânica de automóveis. O alojamento, construção mais recente sem destaque arquitetônico ou valor cultural, está ocupado por veículos velhos estacionados de responsabilidade do mecânico que trabalha na guarita da linha férrea.

Figuras 07 e 08 – Estação da Serraria em 2012 .

Apesar da sua importância, o imóvel encontra-se em precário estado de conservação e ocupado por famílias locais. Entretanto, mantém suas características estético-formais preservadas e não há indícios de grandes intervenções descaracterizantes no decorrer dos anos. Grande parte dos elementos originais encontram-se na edificação e são passíveis de aproveitamento.

O imóvel sofre com o processo de degradação, sendo urgente sua restauração<sup>4</sup>. Assim, faz-se necessária a elaboração e execução de um projeto de restauração da edificação, por profissional habilitado<sup>5</sup>, prevendo o resgate das suas características originais. O projeto deverá ser previamente aprovado pelo Iphan e pelo Conselho Municipal de Patrimônio Cultural de Santana do Deserto.

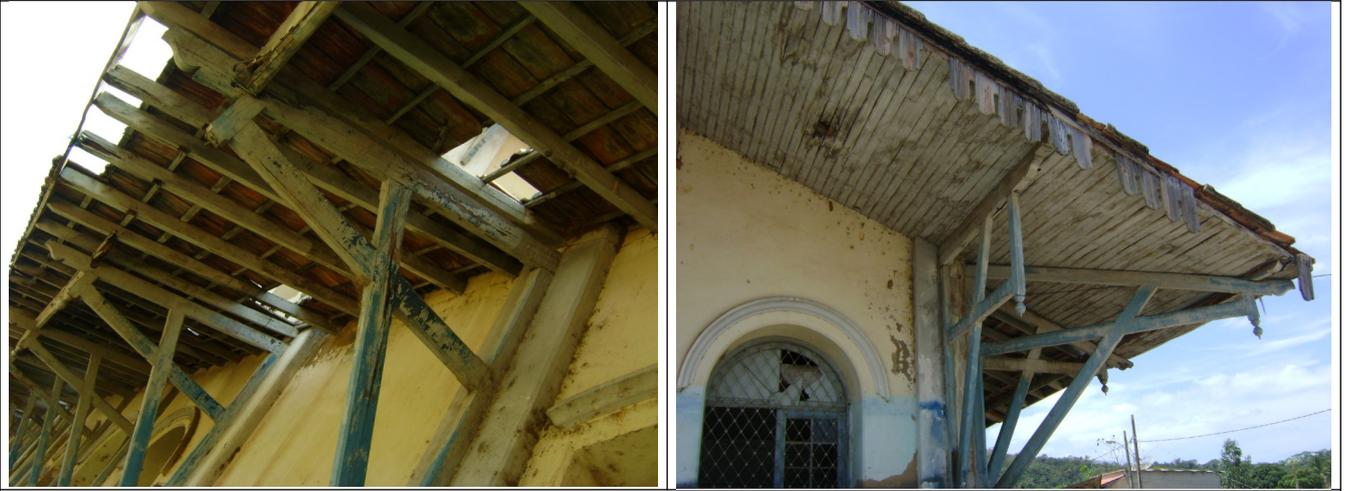
Figuras 09 e 10 – Estação da Serraria em 2012 – Cobertura e beirais.

- Para que o imóvel resista ao período de chuvas e até que seja realizada a recuperação completa da cobertura, é necessária vistoria detalhada em toda cobertura do imóvel com substituição das peças de madeira deterioradas e colocação das telhas corridas em seus devidos lugares;

- Colocação imediata de lona sobre a cobertura (evitar a utilização de lona preta devido a sua baixa durabilidade), de modo a conter as infiltrações, que aceleram o processo de degradação do imóvel. Além disso, o lonamento evitará o contato da chuva diretamente com as telhas, impedindo a absorção da umidade e conseqüentemente o sobrepeso na estrutura de madeira já comprometida. A lona deverá ser colocada sobre as telhas e deverão ser instaladas ripas sobre a lona buscando fixar este elemento para que o mesmo não solte. As ripas sobre a lona deverão ser bem amarradas à estrutura do telhado com arame. Deve ser feito reforço na estrutura de madeira do telhado que suporte o peso até a restauração do mesmo.

- Cobertura - Deverá ser feita revisão geral em todo madeiramento e telhas, com substituição de peças do madeiramento que estejam deterioradas, utilizando madeiras adequadas para este fim e de grande resistência e durabilidade. Deve ser feito o destelhamento, separando as telhas em bom estado de conservação que poderão ser reutilizadas no imóvel quando da sua restauração. Estas devem ser limpas antes de recolocadas. Sugere-se a amarração de algumas fiadas de telhas, evitando que as mesmas “escorram”. Devem ser respeitadas as características originais da cobertura, como inclinação, dimensão dos beirais, mãos francesas, desenho e localização dos lambrequins etc. Para isto, antes da intervenção na cobertura é necessária a elaboração

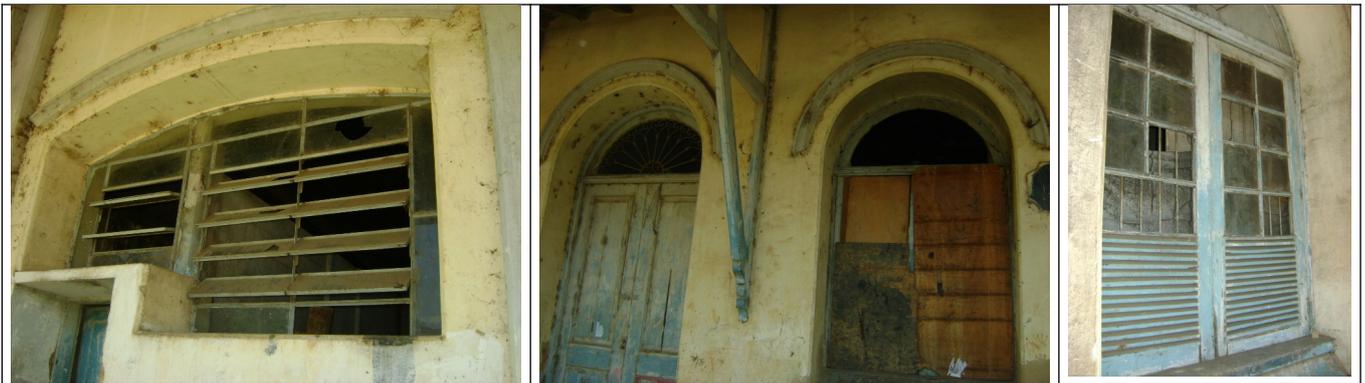
Figuras 11 a 13 – Estação da Serraria em 2012 – Esquadrias

- de rigoroso levantamento cadastral do telhado com documentação gráfica, fotográfica e, se possível, iconográfica.
- Recuperação das esquadrias, ferragens e lambrequins. As peças faltantes deverão ser executadas, seguindo os modelos pré-existentes;

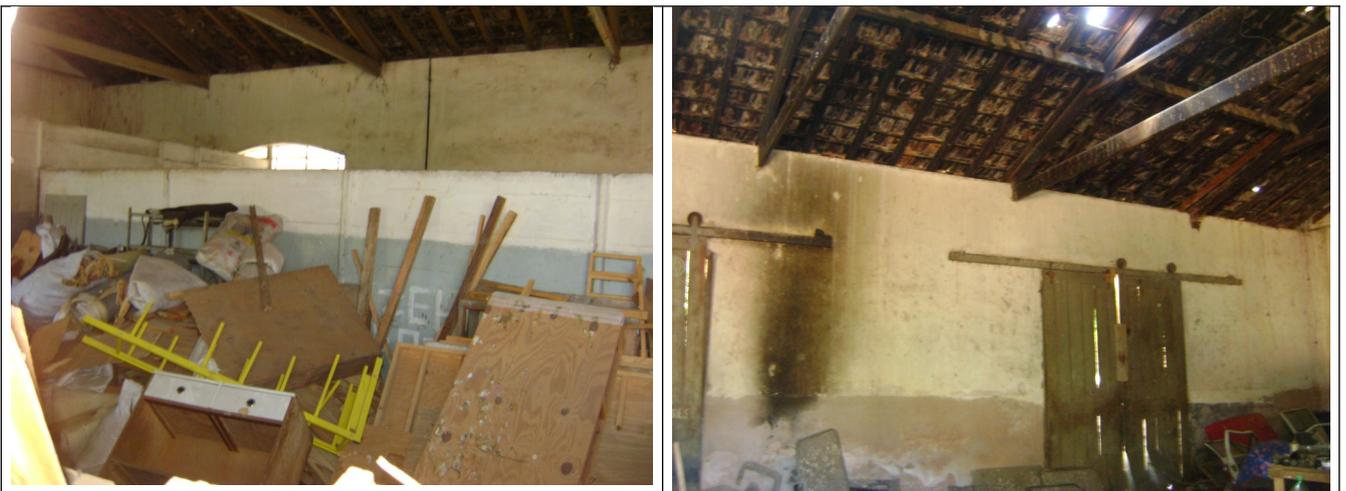
Figuras 14 e 15 – Estação da Serraria em 2012 – Vistas internas..
