**NOTA TÉCNICA nº 94/2015**

- I. Identificação do bem cultural:** Estação Ferroviária de Santo Hipólito.
- II. Endereço:** Município de Santo Hipólito
- III. Município:** Santo Hipólito – MG.
- IV. Objetivo:** Análise do estado de conservação e medidas necessárias para a conservação do imóvel.
- V. Considerações preliminares:**

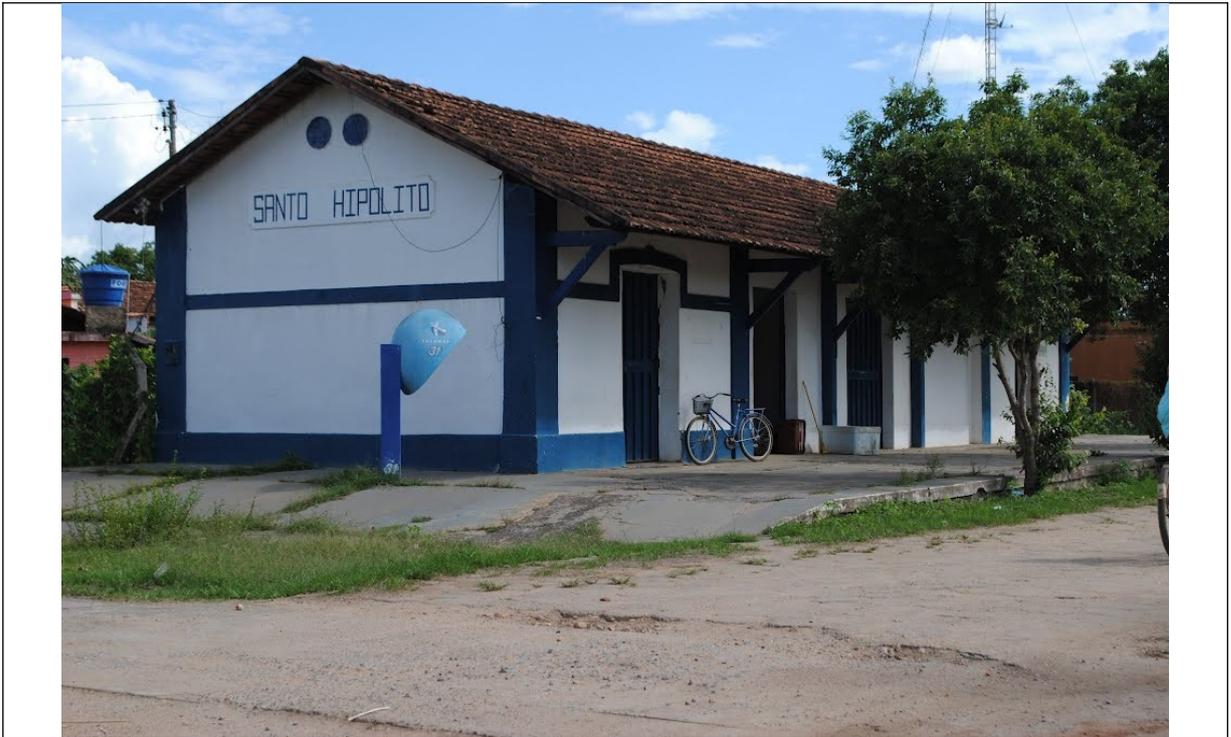
A estação, com arquitetura típica das estações ferroviárias de pequeno porte da região, encontra-se implantada paralela e em nível superior ao eixo onde passava a linha férrea, que não existe mais, apresentando-se em pavimento único. O partido é retangular com plataforma de embarque inserida junto à fachada frontal, onde passa uma via não pavimentada. O sistema construtivo é em alvenaria de tijolos cerâmicos maciços e cobertura do prédio em duas águas, com estrutura de madeira com vedação em telhas cerâmicas tipo francesas, que se estende cobrindo a plataforma de embarque, sustentada por mãos francesas em madeira. As alvenarias recebem a pintura branca e as esquadrias, mãos francesas e detalhes em massa foram pintados em azul.

Figura 03 – Prédio da Antiga Estação Ferroviária de Santo Hipólito em 2012.  
Fonte: [http://www.cidadesdomeubrasil.com.br/MG/santo\\_hipolito](http://www.cidadesdomeubrasil.com.br/MG/santo_hipolito). Acesso Agosto de 2015

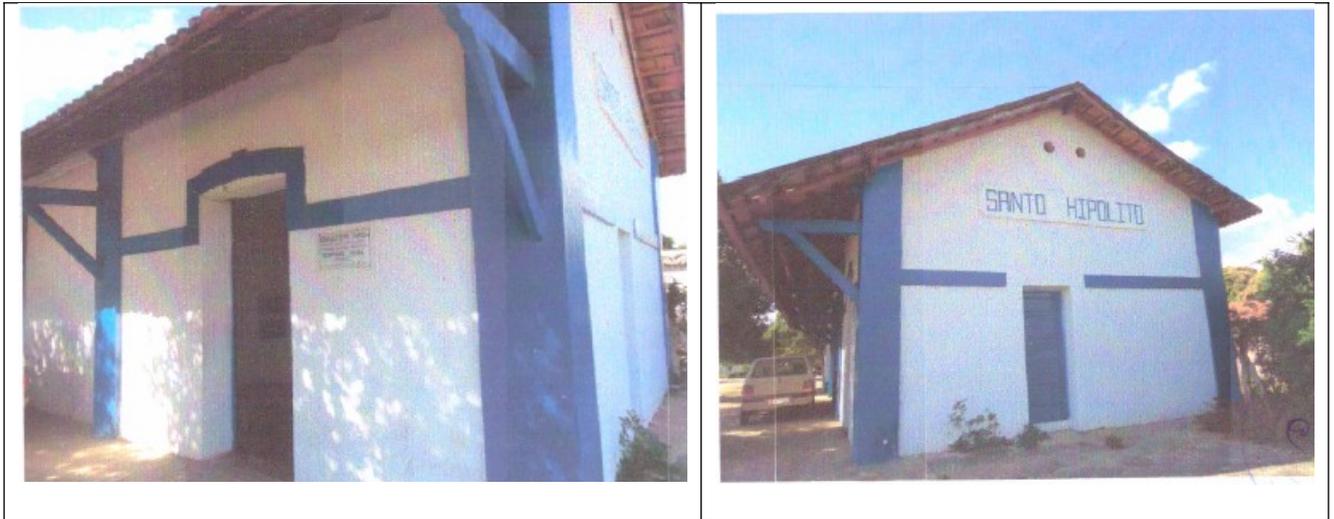
Em análise às imagens, verificou-se a presença de umidade junto à base da edificação, com umidade ascendente, sujidades, descolamento do reboco e presença de plantas invasoras. Verificou-se a presença de fiação exposta e gambiarras elétricas. O forro original foi substituído por forro em PVC que encontra solto em alguns trechos. Manchas de umidade na parte superior das alvenarias, denunciam patologias na cobertura, permitindo a infiltração de água. A plataforma possui piso cimentado trincado e com presença de vegetação invasora. Segundo informações prestadas pelo município, o terreno adjacente vem sendo ocupado / invadido pela comunidade local, o que contribui com a descaracterização do entorno.

Figuras 06 e 07 – À esquerda, fachada principal. À direita, fachada lateral direita com detalhe para a presença de umidade na parte inferior da alvenaria.

- Revisão da cobertura, prevendo substituição do madeiramento que se encontrar comprometido, utilizando madeiras adequadas para este fim e de grande resistência e durabilidade. As telhas deslocadas deverão ser assentadas em seu local original e aquelas que se encontrarem comprometidas deverão ser substituídas por outras no mesmo modelo.
- Elaborar e executar projeto elétrico conforme normas da ABNT, compatível com as atividades desenvolvidas na edificação.
- Recuperação do trecho do forro que se encontra solto.
- Manter a pintura interna e externa da edificação em bom estado de conservação e longe da umidade.

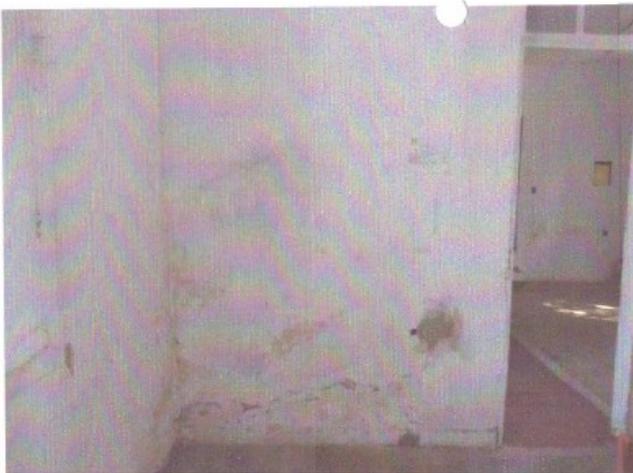
Figuras 10 e 11 – À esquerda, detalhe para a presença de umidade e sujidades na alvenaria. À direita, forro em PVC danificado.
