# NOTA TÉCNICA nº 64/2016

- 1. OBJETO: Colégio Nossa Senhora das Dores.
- **2. ENDEREÇO:** Rua Doutor Cid de Souza Rangel nº 84 Centro.
- 3. MUNICÍPIO: São João del Rei.
- 4. PROPRIETÁRIO: Associação de São Vicente de Paulo.
- **5. GRAU DE PROTEÇÃO:** Tombamento isolado através do Decreto 2641 de 13 de dezembro de 2000. Integra o Centro Histórico de São João del Rei, tombado pela Lei n° 3.531, de 06 de junho de 2000.
- **6. OBJETIVO:** Análise das intervenções realizadas no Colégio Nossa Senhora das Dores.

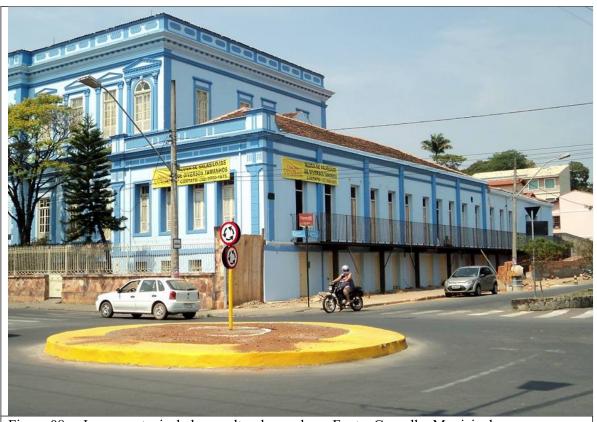
Figura 08 – Imagem atuais do bem cultural, em obras. Fonte: Conselho Municipal

Verificou-se que os vãos do pavimento superior, anteriormente janelas com vedação em esquadrias basculantes metálicas com vidro, foram rasgados por inteiro, tornando-se portas com vedação em esquadrias de madeira. O pavimento térreo também teve seus vãos alterados para portas e vedados por esquadrias em madeira. <u>Os vãos preservam o ritmo anteriormente existente e as vedações remetem às originais existentes na fachada frontal, sem copiá-las.</u>

O acesso ao pavimento superior é feito através de rampa com passarela metálica, protegida por guarda-corpo no mesmo material, que se desenvolve por toda a extensão da

fachada frontal, criando um elemento novo, que divide o volume original. Trata-se de uma estrutura independente do edificio, sustentada por pilares metálicos, podendo ser desmontada posteriormente, possibilitando a reversibilidade da intervenção.

Recomenda-se a pesquisa em fotografías antigas do imóvel, especialmente da fachada que está passando por intervenção. É comum, em edificações ecléticas, a presença das colunas que se desenvolvem ao longo dos pavimentos, até o nível inferior, onde são amarradas por um barrado, que segue ao junto à base da edificação. Estas características não estão presentes na proposta apresentada. Recomenda-se o resgate destas características, caso comprovada a sua pré-existência.

Além disso, orienta-se que a execução da obra seja documentada, contendo projetos, fotografias, descrição das intervenções realizadas, fotografias, de modo a montar um caderno de obras que será útil posteriormente para reconhecimento das intervenções ocorridas em cada época.

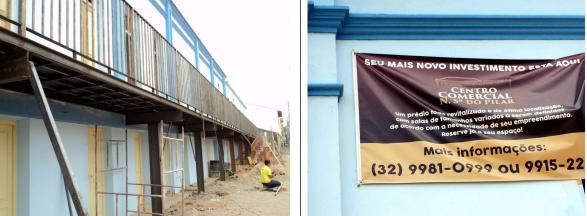
Figuras 10 e 11 - Imagens atuais do bem cultural, em obras. Fonte: Conselho Municipal
