Promotoria Estadual de Defesa do Patrimônio Cultural e Turístico

LAUDO TÉCNICO N ° 23/2015

PAAF n° 0024.15.002250-7

Este laudo técnico tem como objetivo analisar os danos ocorrido nas betas localizada na Rua Aureliano Raposo, nº 09, em decorrência da realização de obras no local e sugerir medidas para preservação destas e das outras diversas ocorrências arqueológicas existentes na região.

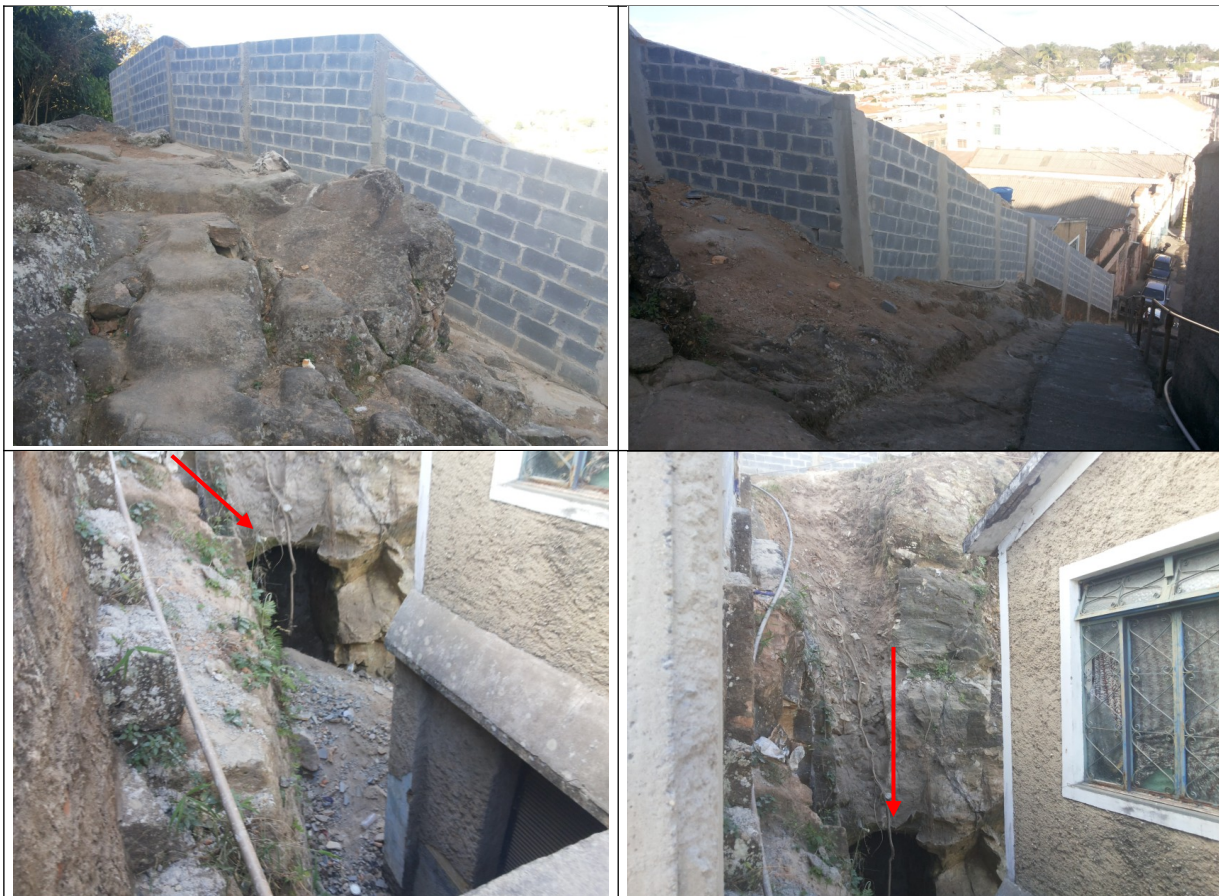
Os policiais relataram que, no ato da fiscalização, foram observadas quatro entradas de “betas”, sendo que duas estavam com entrada tamponada, não sendo possível visita ou qualquer outra atividade de exploração. Esclareceram que, em conversa com o proprietário do terreno, este afirmou que havia realizado o fechamento do lote com muro de concreto, para evitar eventuais ações de vandalismo no local.

Figuras 02, 03, 04 e 05- Fotografias do terreno da Rua Aureliano Raposo, n° 09, Centro- São João Del Rei. Nas duas últimas aparecerem as betas.

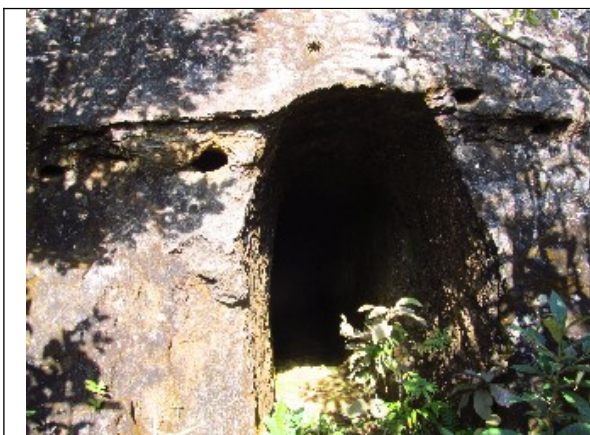
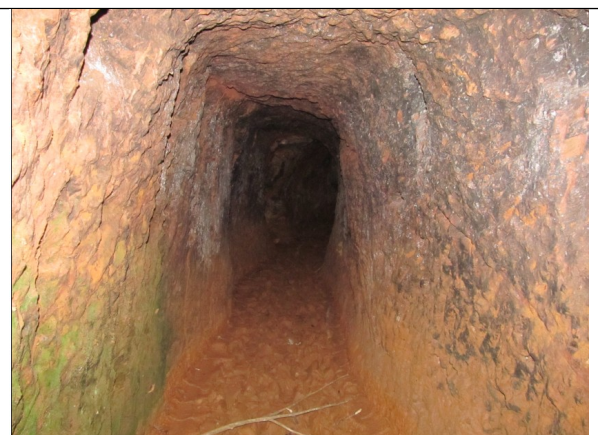
Figuras 10 e 11- Galerias encontradas no terreno denominado Santa Vitória, município de Congonhas. Fotos da vistoria realizada por esta Promotoria em 16/06/2012.

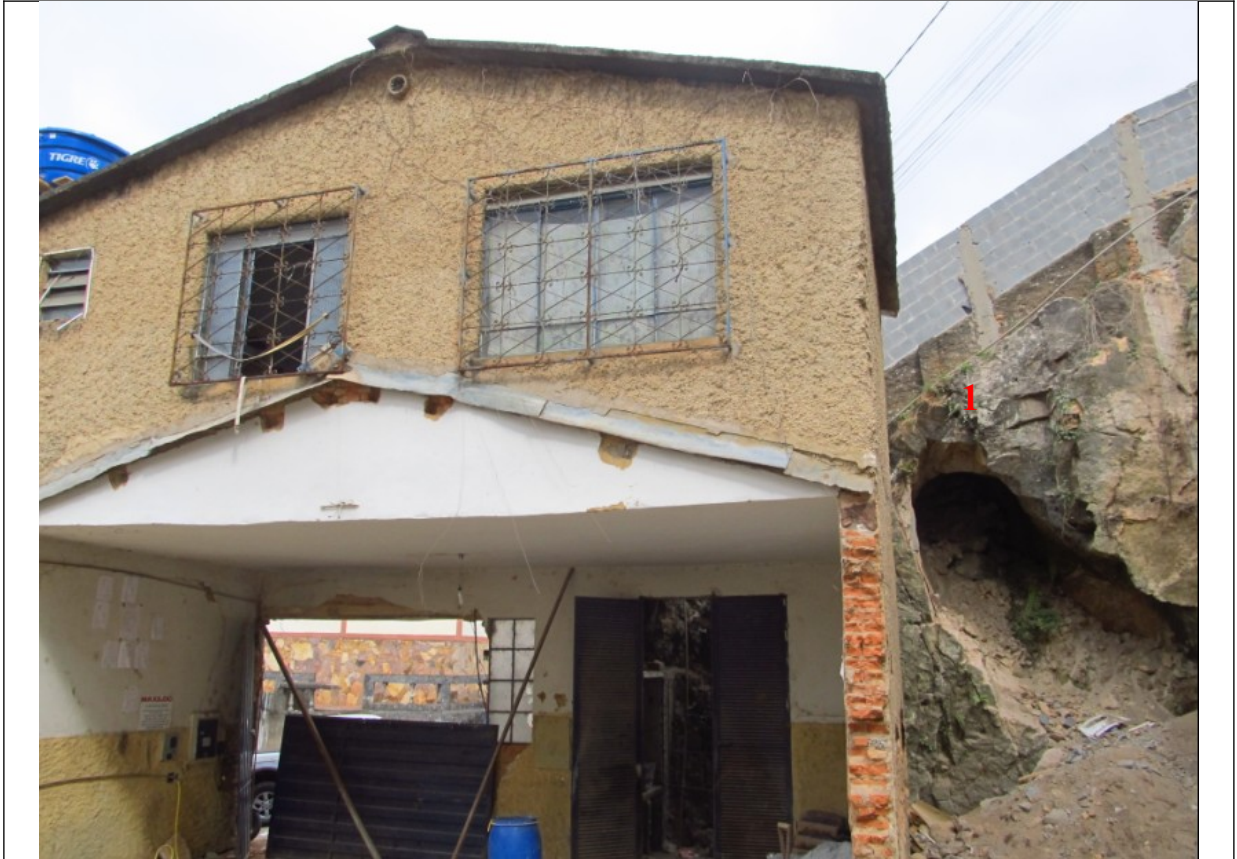
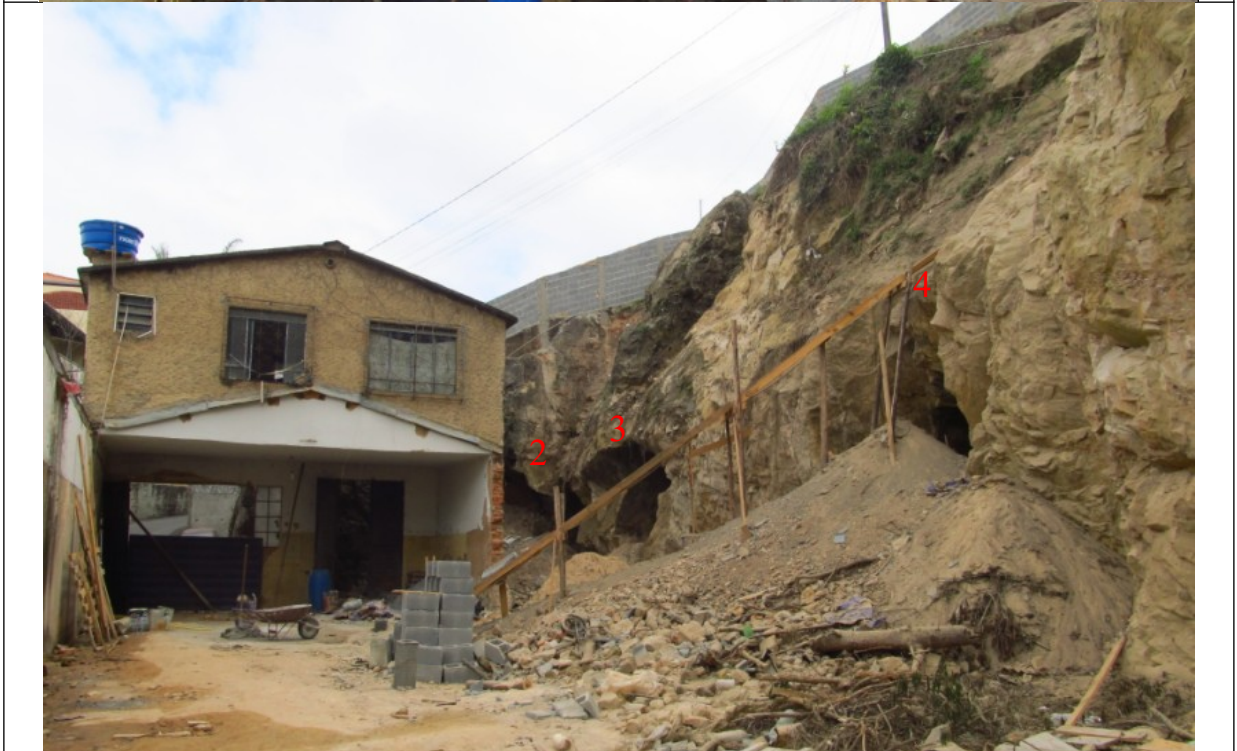
Figuras 13 e 14- Posição das betas, numeradas de 1 a 4, na Rua Aureliano Raposo, nº 09, Centro, São João Del Rei. Fotos da vistoria realizada em 22-07-2015.

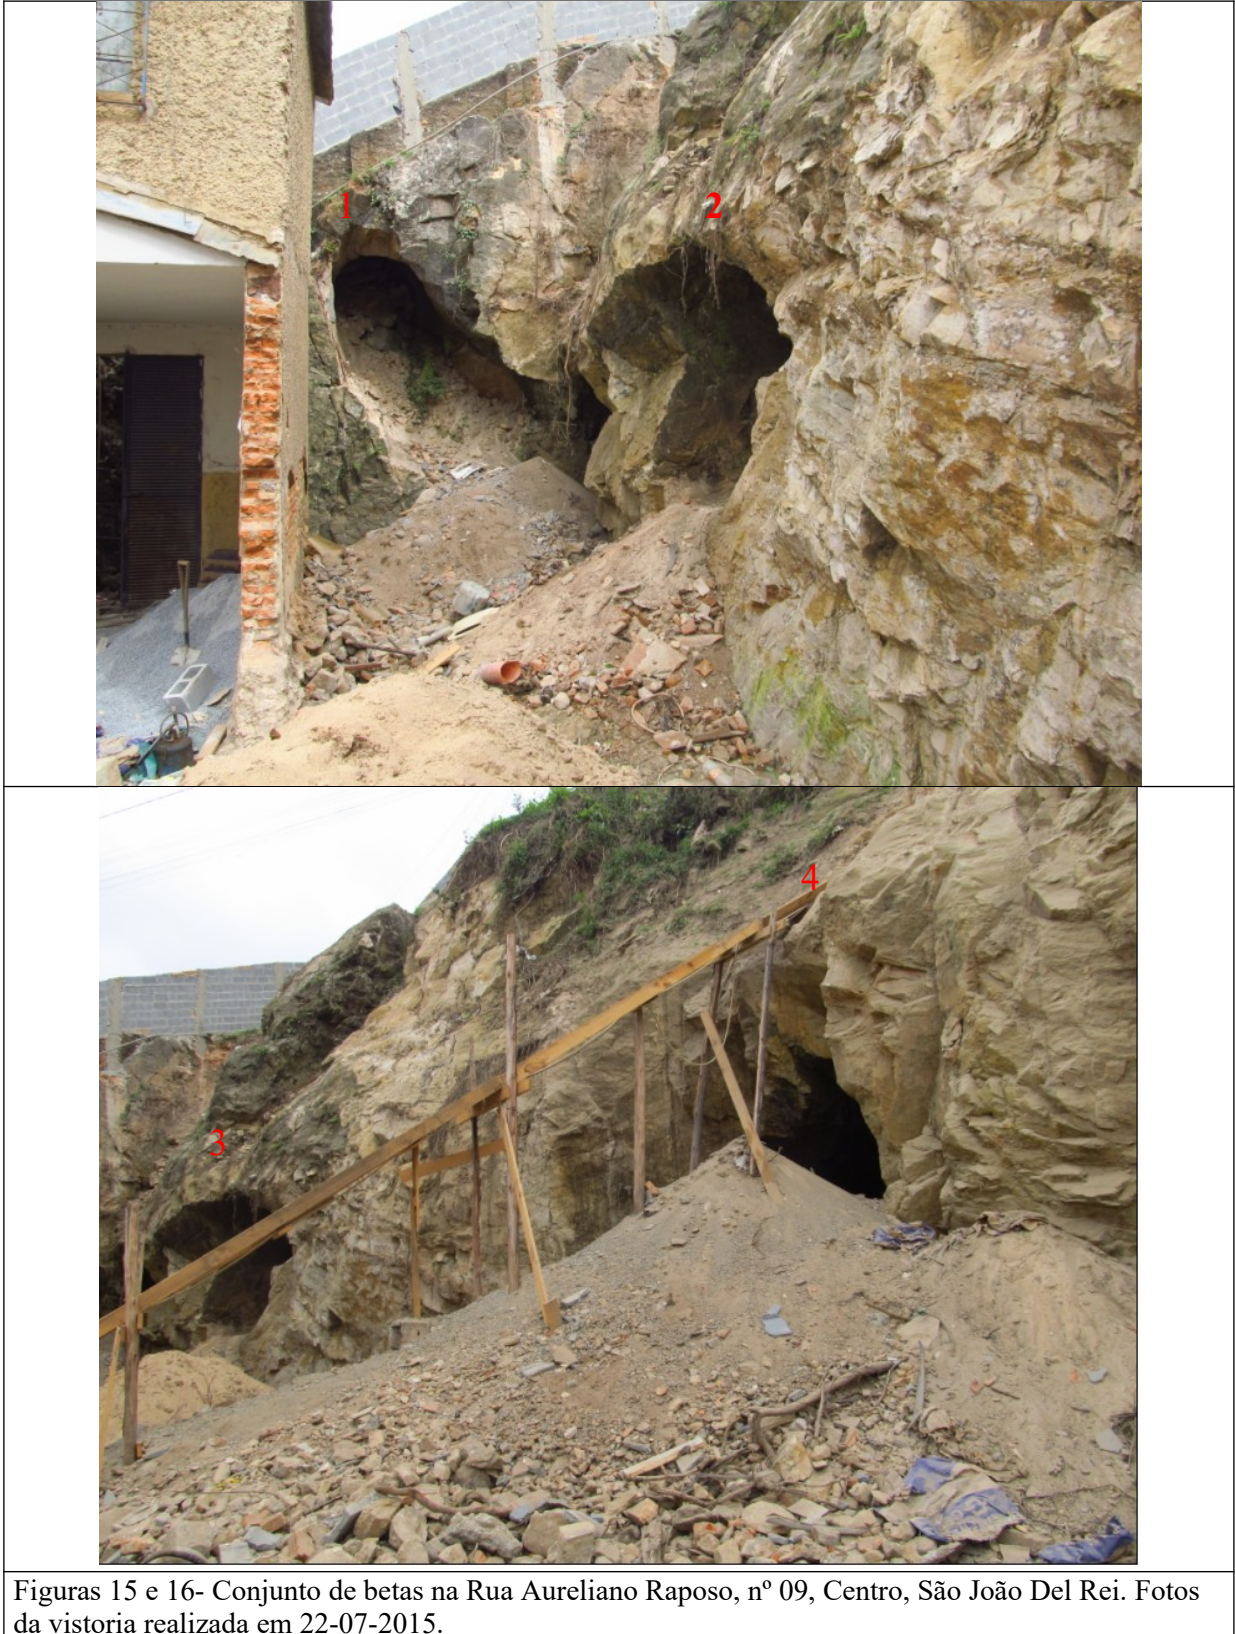
Figuras 15 e 16- Conjunto de betas na Rua Aureliano Raposo, nº 09, Centro, São João Del Rei. Fotos da vistoria realizada em 22-07-2015.

- **Realização de limpeza para retirada dos entulhos que estão acumulados na entrada e no interior das betas.**
- **Cadastro das betas junto ao IPHAN.**
- **Suspensão das licenças concedidas à obra até sua regularização do ponto de vista do patrimônio cultural.**

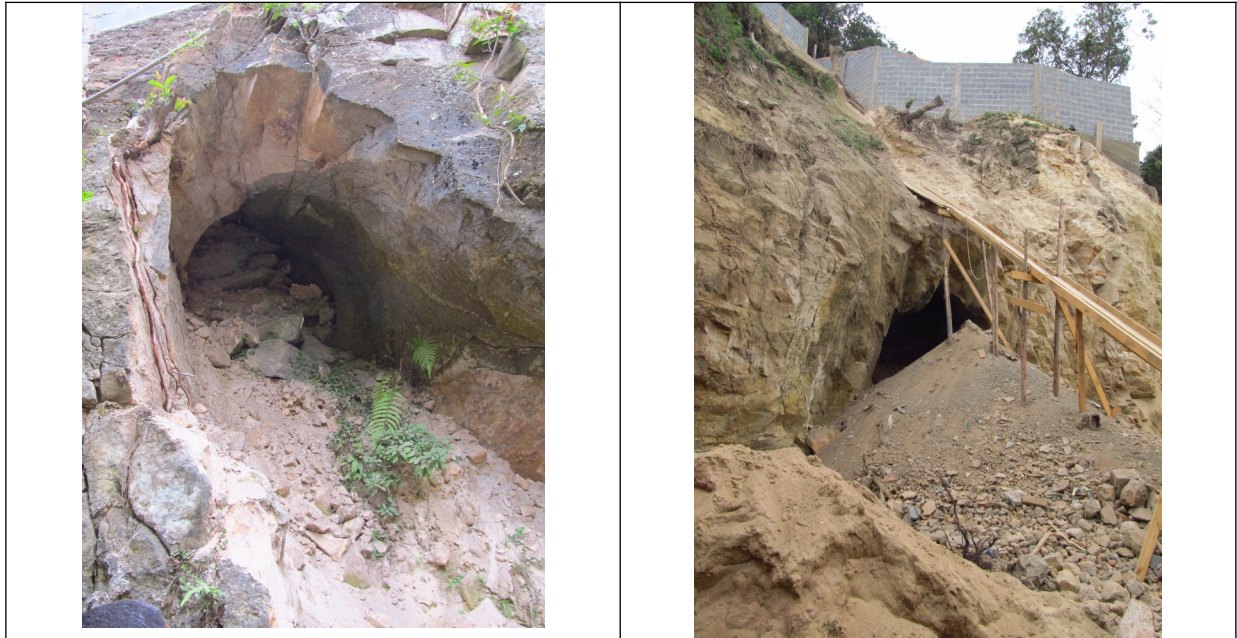
Verificou-se ainda que as ocorrências arqueológicas em questão estão inseridas num grande afloramento rochoso. A beta n° 1 encontra-se parcialmente soterrada e a beta n° 04 tem sua entrada obstruída pelo acúmulo de material decorrente das obras.

Figuras 17 e 18- Betas n° 1 e n° 4, respectivamente. Fotos da vistoria realizada em 22-07-2015.

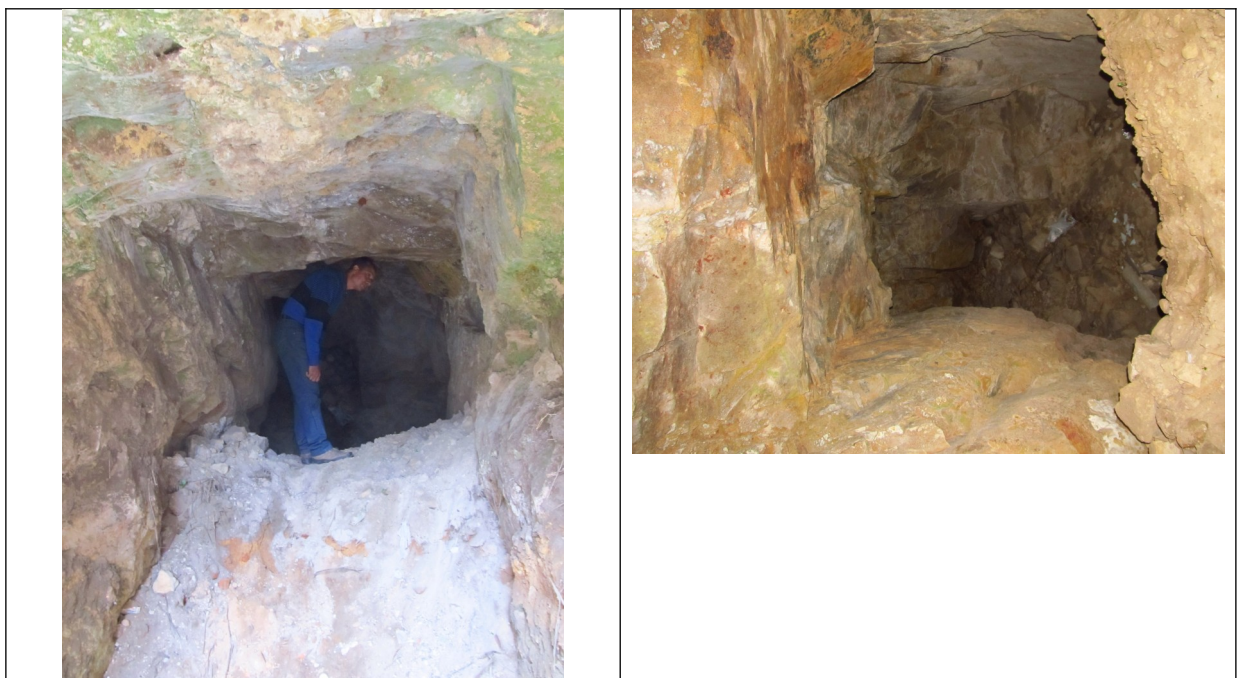
O acesso ao interior das betas n° 2 e n° 3 foi possível, mesmo com o acúmulo de materiais de construção na entrada de ambas.

Figuras 19 e 20- Beta n° 2, com detalhe do seu interior. Fotos da vistoria realizada em 22-07-2015.

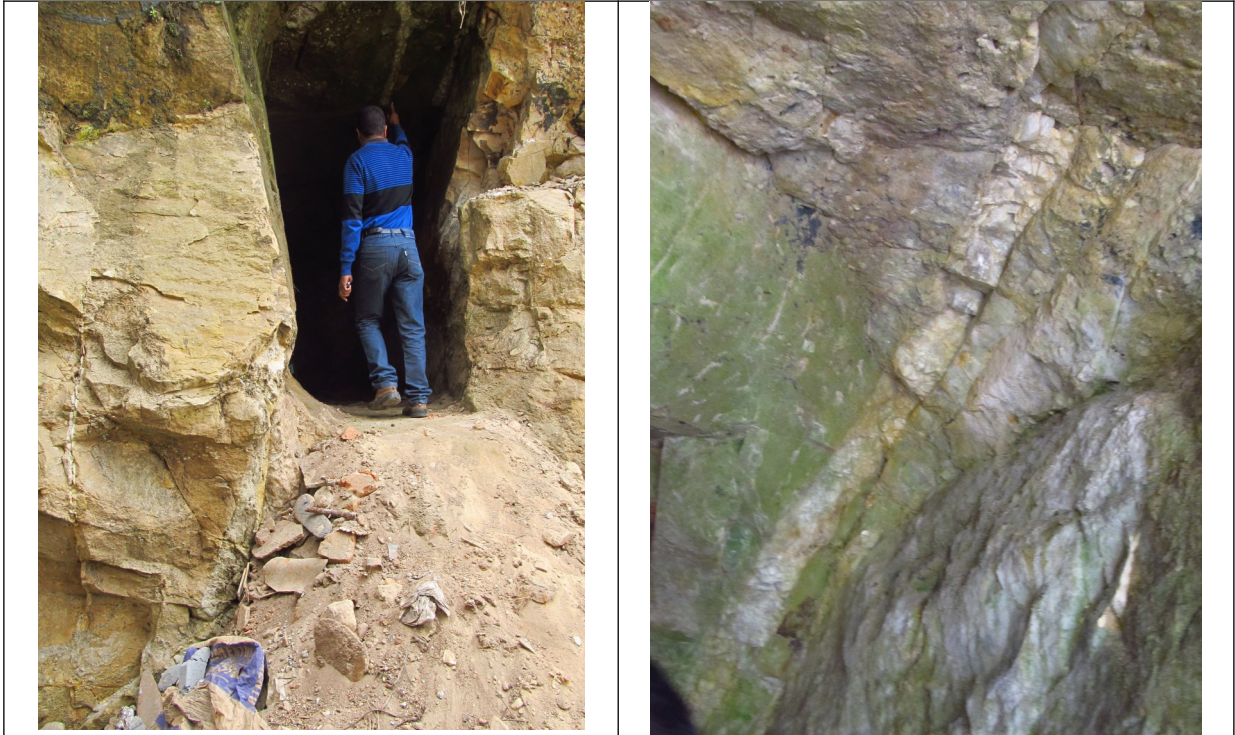
Figuras 21 e 22- Beta nº 3, com detalhe do seu interior. Fotos da vistoria realizada em 22-07-2015.

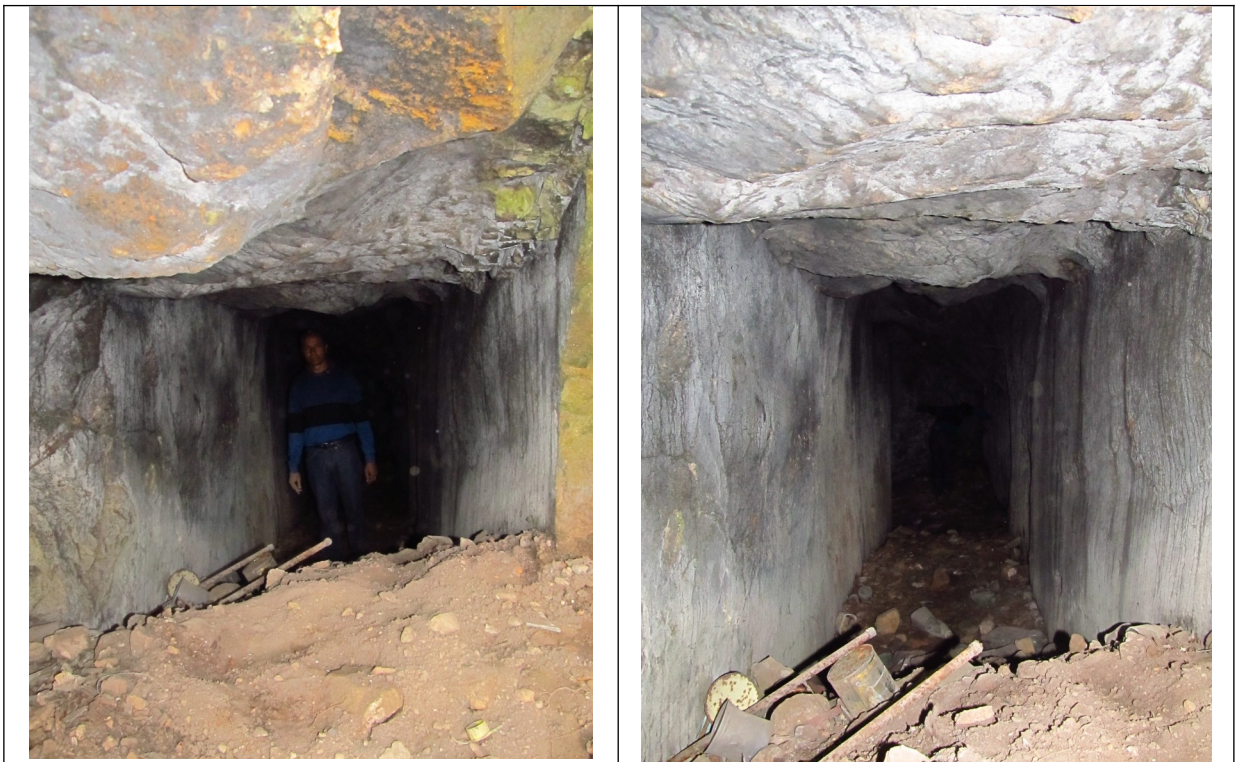
Com certa dificuldade, conseguimos também ter acesso ao interior da beta n° 04, que se revelou uma estrutura bastante profunda.

Figuras 23 e 24- Interior da beta nº 4. Fotos da vistoria realizada em 22-07-2015.

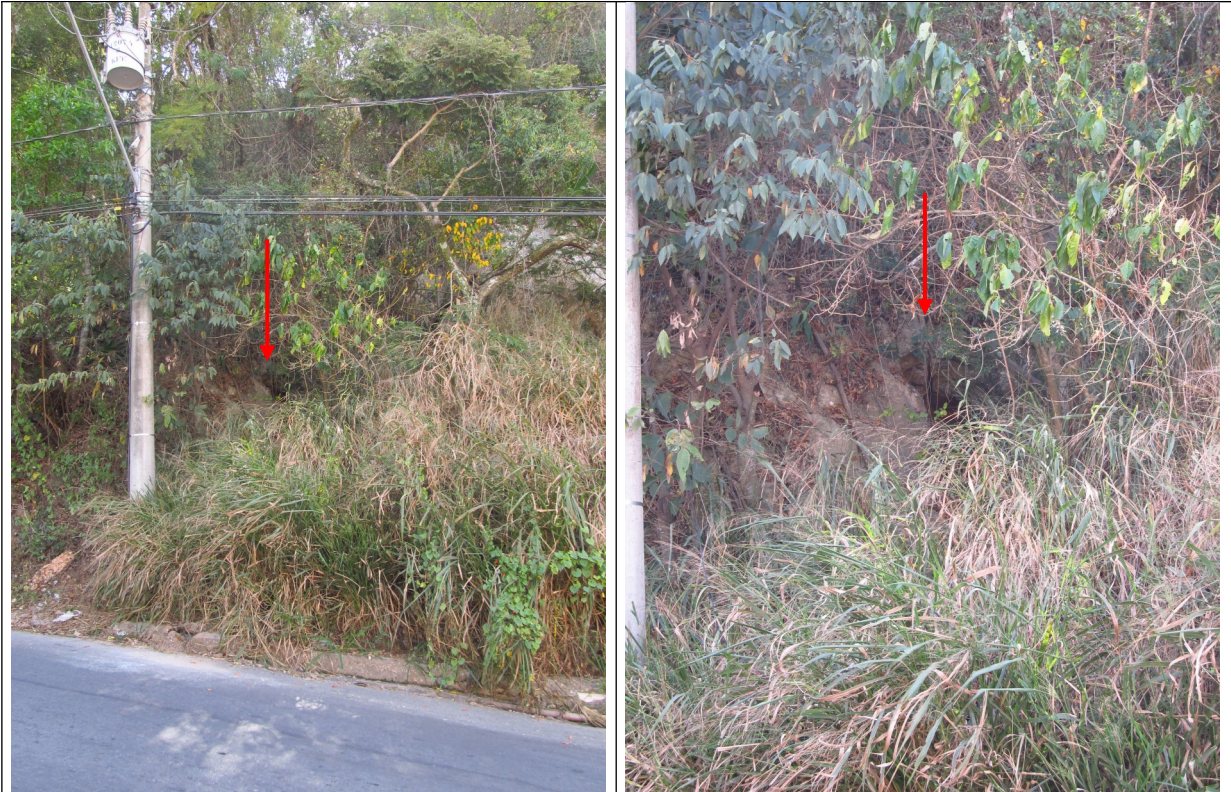
É importante ressaltar que, segundo informações orais, a região onde está inserida a Rua Aureliano Raposo trata-se de uma grande área de betas desativadas, com a presença de diversas outras ocorrências deste tipo numa paisagem intensamente urbanizada. Nas imagens seguintes verifica-se a presença de uma galeria muito próxima a uma via asfaltada e bastante movimentada.

Figuras 25 e 26- Beta em área próxima à Rua Aureliano Raposo, evidenciando o alto potencial arqueológico da área. Fotos da vistoria realizada em 22-07-2015.

É necessária a realização de um trabalho sistemático de prospecção para identificação de outros vestígios arqueológicos (como cavas, canais e mundéus) que possam estar associados às ocorrências identificadas na Rua Aureliano Raposo.

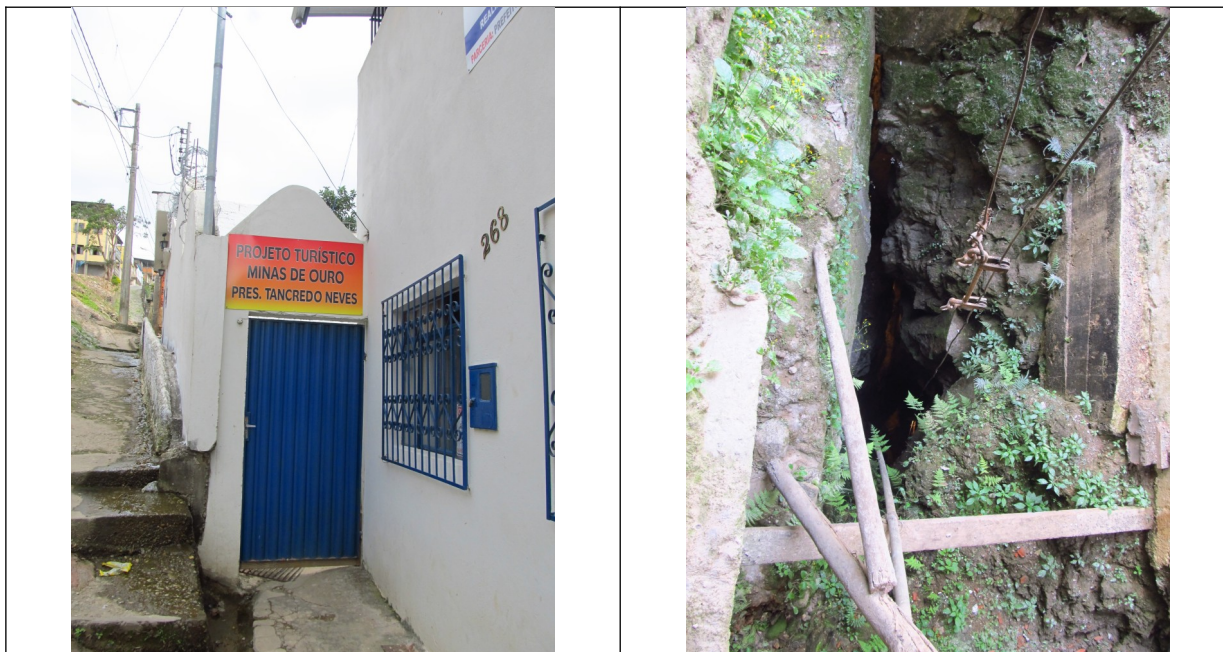
Não poderia deixar de ressaltar que já estão sendo desenvolvidas em São João Del Rei, ainda de que forma bastante incipiente, atividades turísticas nas betas desativadas. Durante a vistoria, visitamos uma “beta turística” que, segundo informações orais, é visitada por alunos de escolas públicas, universidades da região e turistas que possuem interesse no assunto.

Figuras 29 e 30- Portão de entrada para a “beta turística”(na 2ª imagem) em São João Del Rei. Fotos da vistoria realizada em 22-07-2015.

Com relação à galeria utilizada para visita turística, sugere-se a realização de diagnóstico de segurança e estabilidade, por profissionais devidamente habilitados.

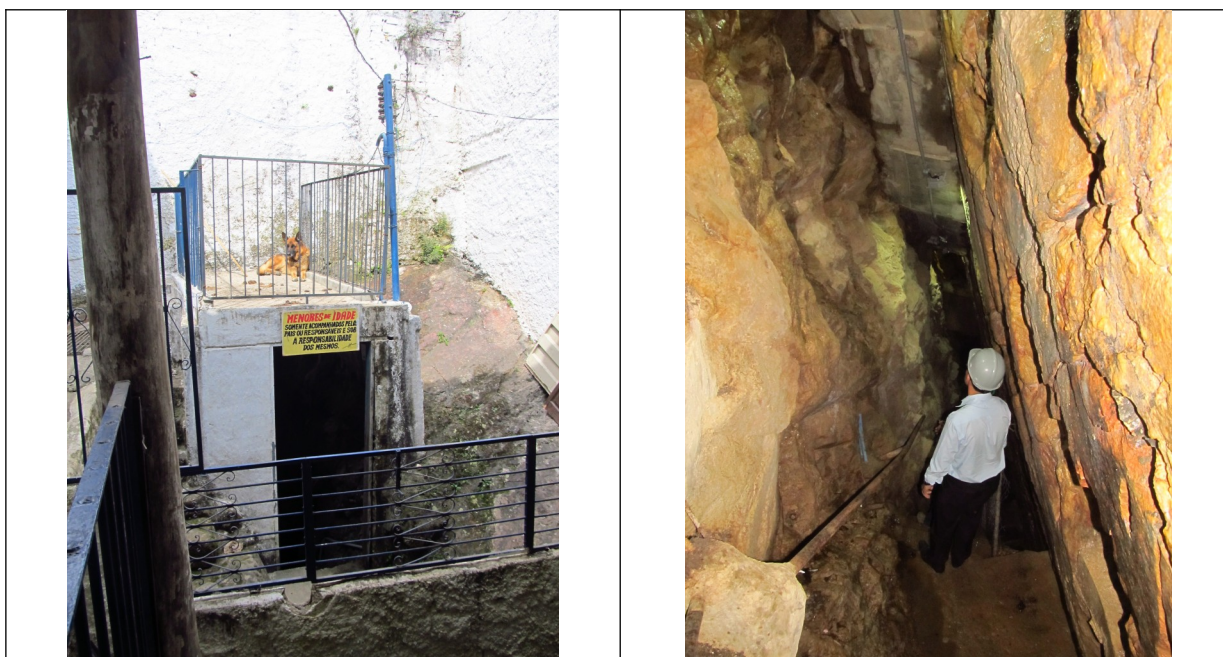
Figuras 31 e 32- Entrada para o interior da “beta turística”, na 1ª imagem e seu interior na 2ª imagem. Fotos da vistoria realizada em 22-07-2015.

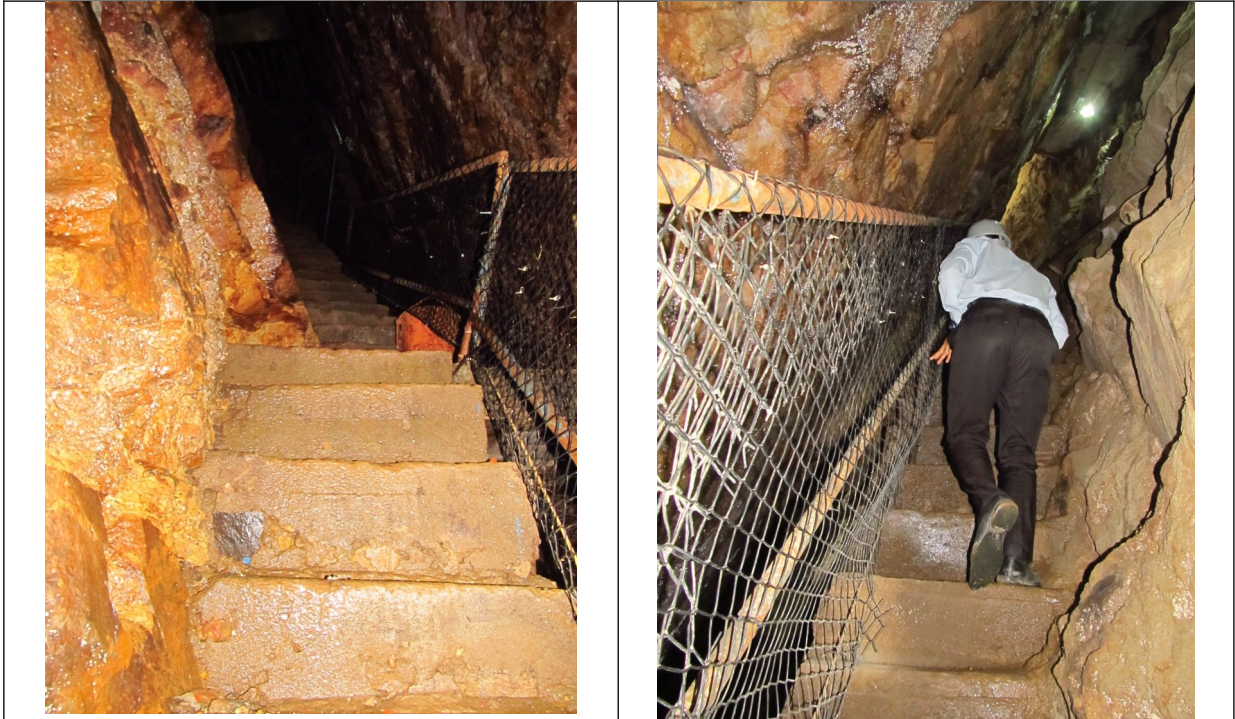
Figuras 33 e 34- Estruturas construídas na “beta turística” para possibilitar a visitação: escadas e corrimão. Fotos da vistoria realizada em 22-07-2015.
