Promotoria Estadual de Defesa do Patrimônio Cultural e Turístico

NOTA TÉCNICA nº 01/2015

- I. Identificação do bem cultural:** Santa Casa de Misericórdia de São João del-Rei.
- II. Município:** São João del-Rei – MG.

- III. Objetivo:** Análise de demolição de jardim para construção de garagem
- IV. Considerações preliminares:**

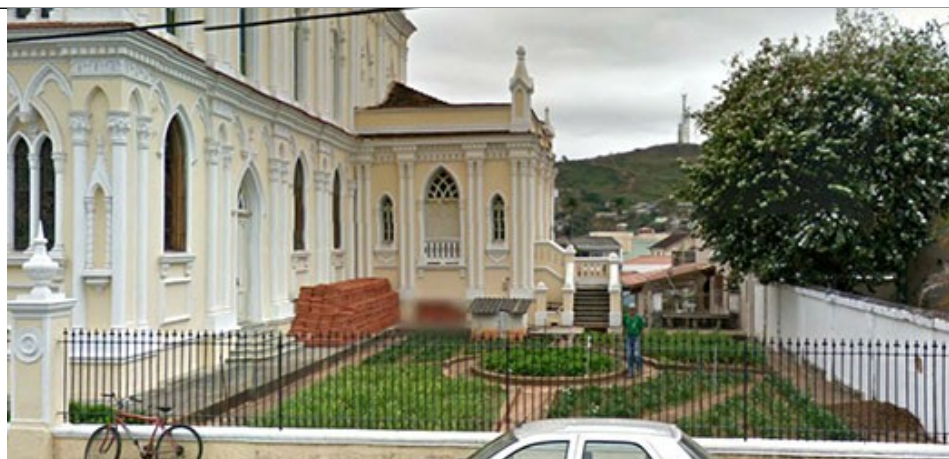
Figura 07 – Pátio da Santa Casa ao lado da Capela com a presença de jardim. Fonte: <http://www.gazetadesaojoadelrei.com.br/site/2013/08/jardins-da-santa-casa-terao-que-ser-repostos/>. Acesso em dezembro/2014.

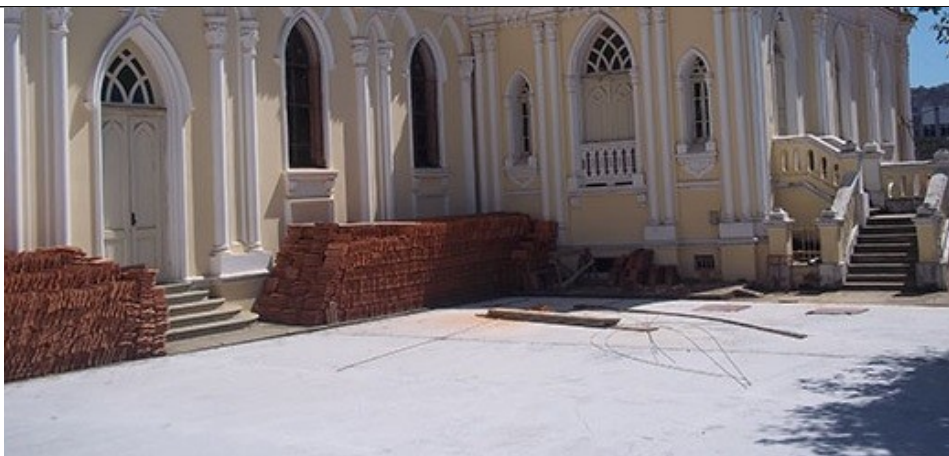
Figura 08 – Pátio da Santa Casa ao lado da Capela após a obra de retirada do jardim e construção de estacionamento. Fonte: <http://www.gazetadesaojoadelrei.com.br/site/2013/08/jardins-da-santa-casa-terao-que-ser-repostos/>. Acesso em dezembro/2014.

Reitera-se que a retirada do jardim, além de diminuir a área permeável da Santa Casa, não se configura como solução para os problemas de infiltração existentes na Capela. Ademais, a perda do

jardim implica em forte impacto visual na área, que também significa descaracterização da concepção arquitetônica do conjunto da Santa Casa, uma vez que, segundo Luís Melo Alvarenga³ “vemos a percepção clara do cuidado para afastar o edifício da rua em função da privacidade necessária às suas funções como centro cirúrgico e a solução de tratamento do jardim, vinculado à escola francesa (...).”

Por todo o exposto, conclui-se que a destruição do jardim da Santa Casa para construção de área de estacionamento trouxe impacto negativo para o próprio bem, integrante do centro histórico tombado da cidade, quanto para a área do seu entorno, nesse caso sendo entorno imediato do Colégio Nossa Senhora das Dores, também tombado.

- Remoção do cimento e reconstrução do jardim, devendo ser elaborado e executado projeto eficiente de drenagem de água do terreno, evitando danos para as edificações adjacentes, especialmente no que se refere à umidade. A demanda por estacionamento deverá ser suprida em outro local que não cause impactos à edificação histórica;
