**Promotoria Estadual de Defesa do Patrimônio Cultural e Turístico**

**LAUDO TÉCNICO nº 26/2013**

Este laudo técnico tem como objetivo indicar medidas necessárias para a proteção e preservação da Capela de Nossa Senhora do Rosário de São Gonçalo do Rio das Pedras.

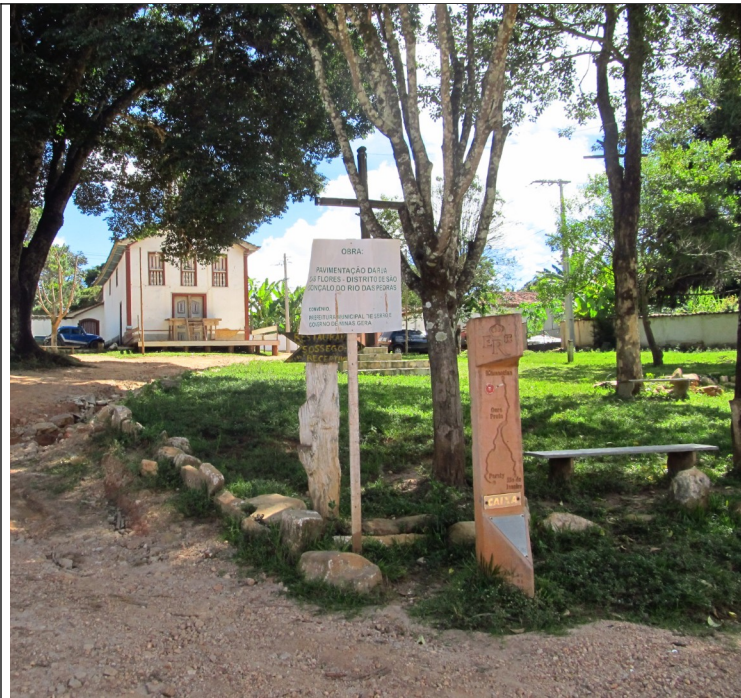
Composta de nave, capela mór, duas pequenas sacristias laterais e uma única torre central, a capela é bem inserida no conjunto urbano, tendo área livre na frente, formando o adro, com arborização e cruzeiro de madeira.

Em frente ao adro da capela há um marco da Estrada Real.

Figura 09 – Adro com a capela ao fundo e marco da Estrada Real.

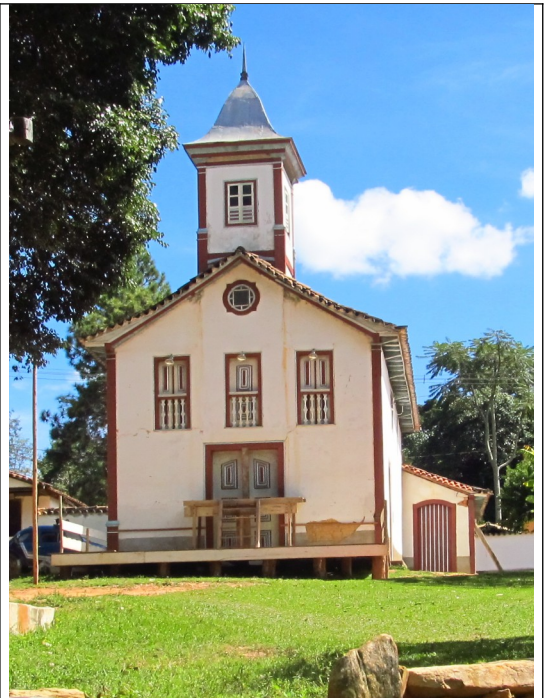
Na data da vistoria a edificação encontrava-se fechada, não sendo possível o acesso ao interior da mesma. Verificou-se a presença de um palanque em madeira junto à fachada frontal e escoras na fachada lateral direita, uma apoiada no cunhal da sacristia e outra diretamente na alvenaria.

Figura 10 – Fachada principal, onde pode-se avistar palanque de madeira.

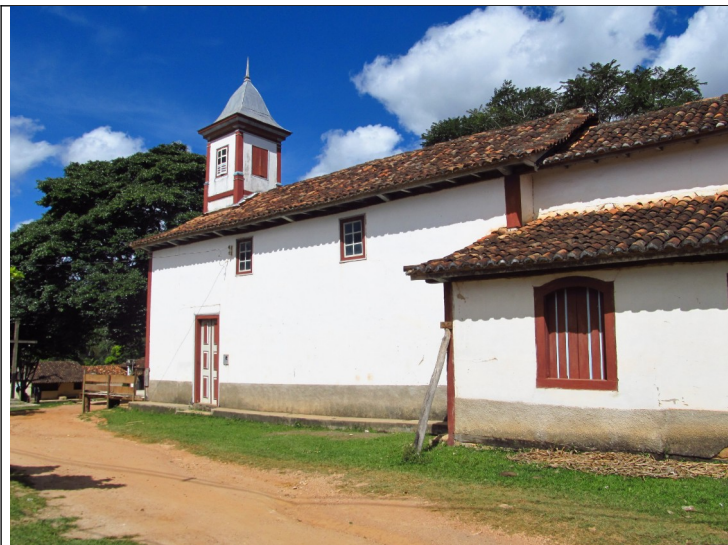
O imóvel encontra-se em regular estado de conservação. Devido à presença das escoras, acredita-se que esteja ocorrendo movimentação da estrutura, sendo necessárias intervenções para promover a estabilidade do imóvel.

Figura 11 – Fachada lateral direita com escora no cunhal.

- Escoramento estrutural, seguindo as orientações constantes do Anexo 1 deste documento.
- Revisão completa da cobertura, com substituição dos elementos que se encontrarem comprometidos, objetivando a proteção do imóvel até que se iniciem as obras de restauração do mesmo.
- A limpeza interna do imóvel, incluindo a remoção dos materiais inflamáveis armazenados no interior do mesmo.
- Limpeza e capina do terreno adjacente.
- Desligamento da energia elétrica.

- Conhecer e identificar o tipo e a profundidade da fundação e avaliar o estado de conservação dos materiais. Para isto, é necessária a realização de prospecção, para que seja feito um diagnóstico mais preciso das causas da movimentação das alvenarias, do aparecimento de trincas, descolamento do reboco e possíveis soluções para o problema. **A solução de cada caso exige um diagnóstico cuidadoso a ser realizado por especialista na área de estruturas, que identificará o principal agente causador de patologias e, de acordo com as condições do terreno e da fundação, estabelecerá recomendações técnicas próprias para solução.**

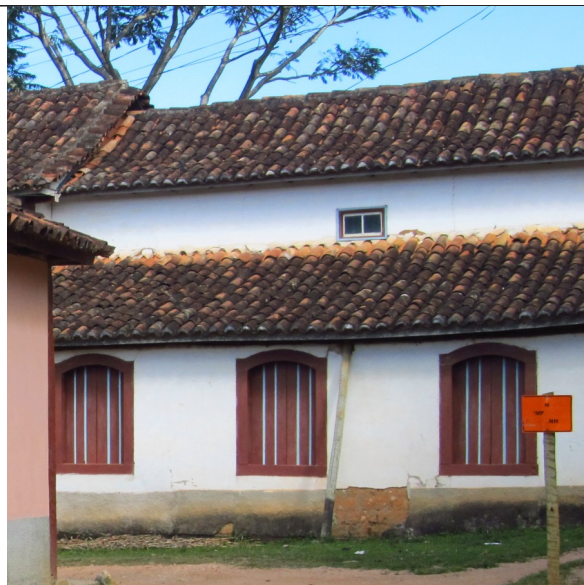
As alvenarias apresentam manchas de umidade, trincas e descolamento de reboco em alguns trechos, deixando o sistema construtivo a base de terra (adobe) exposto às intempéries, o que acelera o processo de degradação do imóvel.

Figura 12 – Fachada lateral direita com escora na alvenaria e descolamento de reboco junto à base.

- Após identificação e solução das causas reais dos problemas apresentados, deve-se proceder ao selamento das fissuras, reintegração de reboco e pintura. Deverá se utilizada compatível com o sistema construtivo existente.

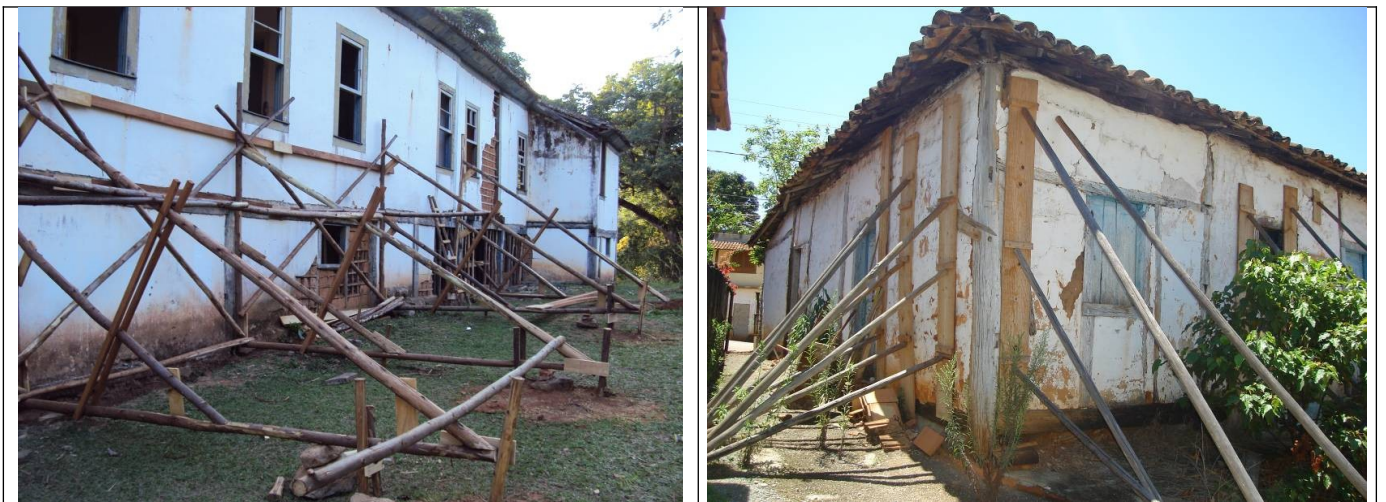
Seguem em anexo, algumas fotos e esquemas gráficos representando os sistemas descritos acima.

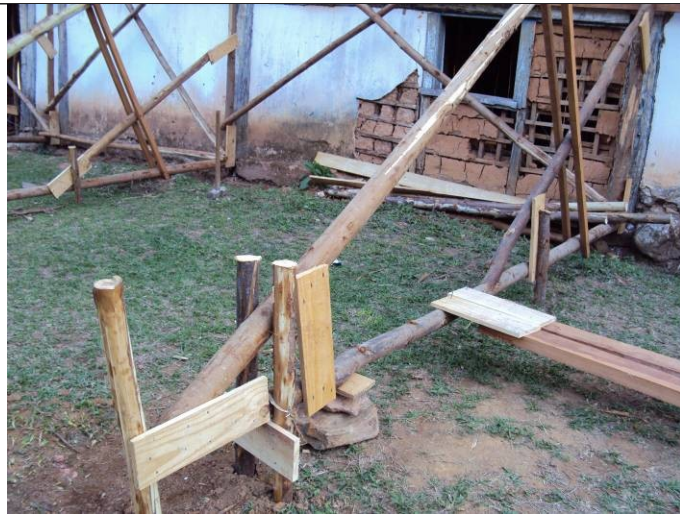
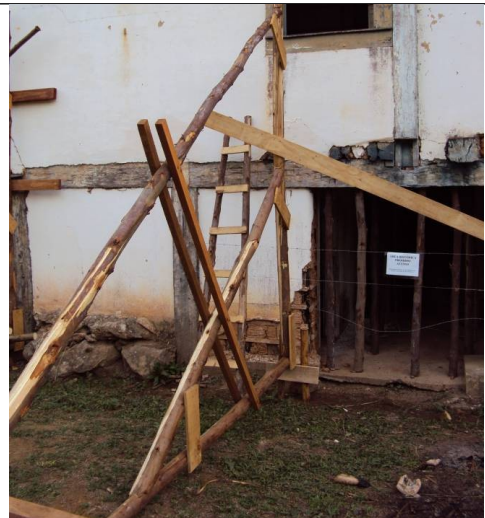
Figuras 04 a 07 – Escoramento de alvenarias.

1. Toda a estrutura deverá ser escorada utilizando o sistema de apoios a 45°. Todas as fachadas do imóvel deverão ser escoradas na face interna e externa, sempre atento para os pontos de contato. O apoio da escora nunca poderá ser pontual na alvenaria, devendo ser usado uma peça de madeira no sentido longitudinal, entre os vãos das esquadrias. A base do apoio externo deverá ser fixada com anteparos nas peças inclinadas e estacas fincadas no solo para dar sustentação e suporte.

3. As escoras sempre devem ser feitas alcançando todo o pano de alvenaria, desde o embasamento até altura do beiral.
4. No escoramento das faces internas das paredes, deverão ser bem escolhidos os locais de apoio no chão, devendo ser áreas firmes e seguras. Em pisos de madeira, deverá ser feito um apoio com tábua de madeira fixadas com prego.

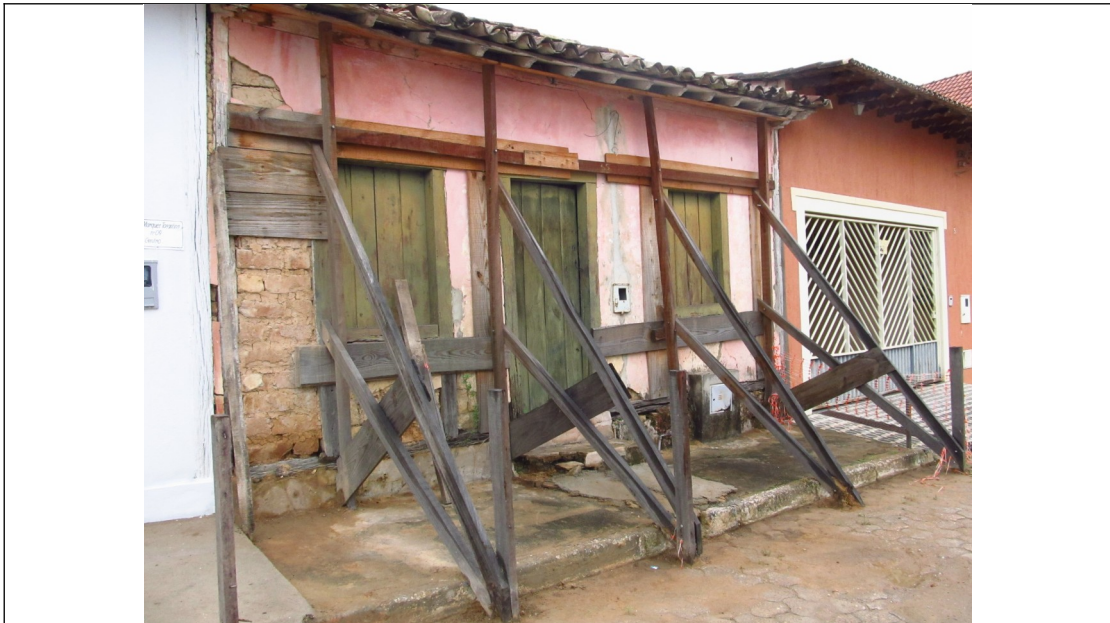
Figura 09 – Imagem de escoramento de fachadas. Fonte: Setor Técnico Promotoria Estadual de Defesa do patrimônio Cultural e Turístico de MG.
