**Promotoria Estadual de Defesa do Patrimônio Cultural e Turístico**

**LAUDO TÉCNICO n° 24/2013**

Este laudo técnico tem como objetivo analisar a situação dos trailers instalados no Núcleo Histórico do Serro, buscando apontar alternativas técnicas do ponto de vista da preservação do patrimônio histórico-cultural do município.

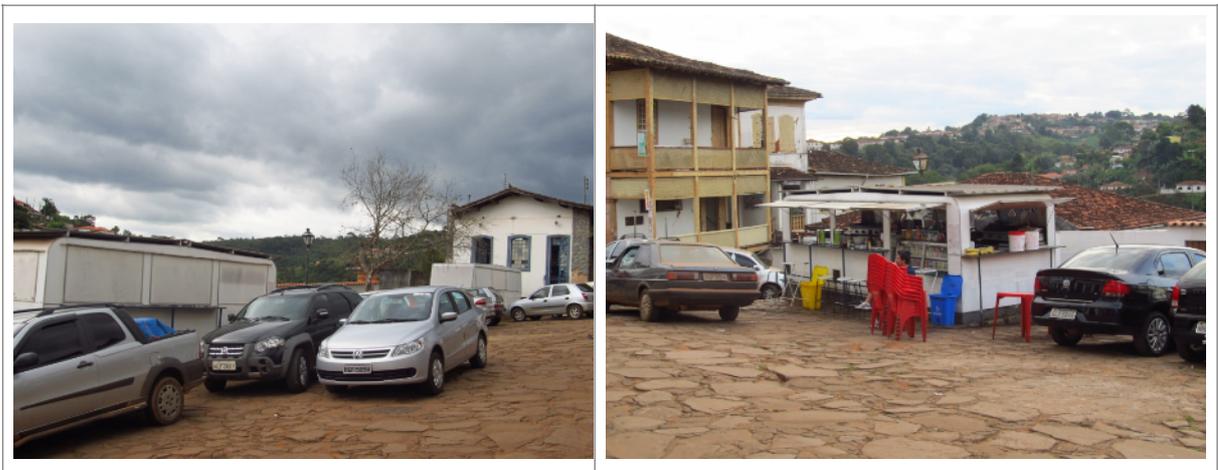
Figuras 06 e 07- Imagens do Trailer do Maguinho (assinalado com a seta vermelha na 1ª imagem e aberto na 2ª imagem). Foto da vistoria.

O trailer do Maguinho é confeccionado em material metálico pintado de branco. Encontra-se fixo no chão através de base em concreto. Há instalação de água e energia elétrica e os efluentes não são lançados na via pública, portanto, acredita-se que há instalação de esgoto.

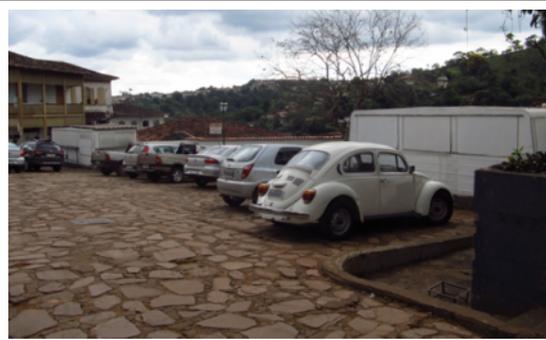
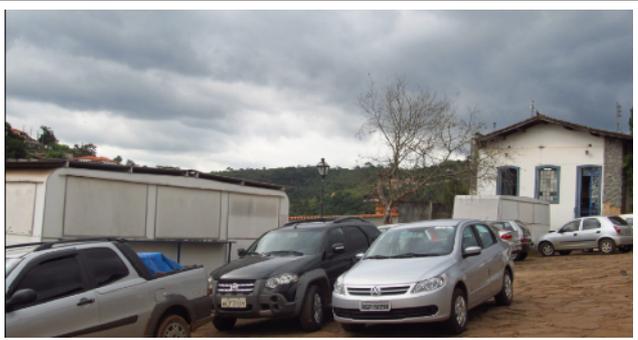
Figuras 08 e 09- Praça Dom Epaminondas com a presença de dois trailers. Foto da vistoria.

Durante a vistoria, verificou-se na Praça Dom Epaminondas a existência de dois trailers: o do Maguinho e outro trailer que se encontrava fechado, sem funcionamento. Uma banca de revistas também encontra-se implantada nesta praça que também se tornou um local para estacionamento de veículos.

- Destinação pública e tratamento paisagístico do espaço utilizado pelos trailers na Praça Dom Epaminondas.
- Sugere-se a transferência do trailer da Casa de Caridades Santa Tereza para local nas proximidades em que a existência do equipamento cause menor interferência nas edificações existentes no entorno. Entretanto não deverá ser aceita a utilização do trailer. O modelo de equipamento deve ser padronizado pelo Iphan e pelo município. Além da necessidade de atender às funções para as quais se destinam, sugere-se a compatibilidade formal, a transparência dos materiais constituintes e o pouco contraste entre os elementos e as edificações de entorno. Como se trata de uso de espaço público, deverão ser cumpridos todos os requisitos legais para sua utilização.

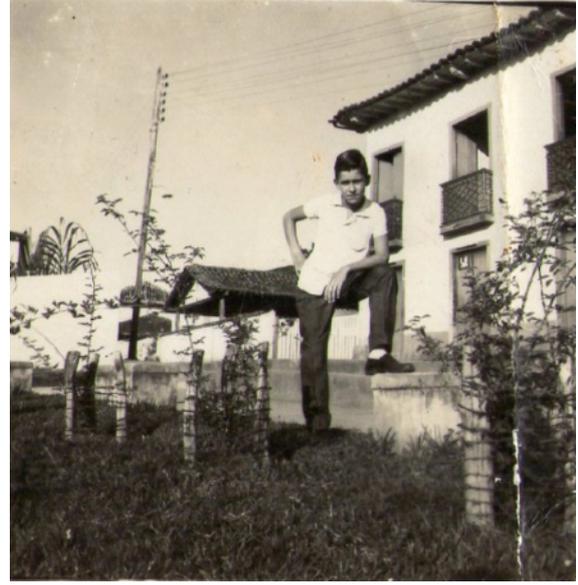
No decorrer da vistoria, obtivemos a informação que antes de abrigar os trailers, no local havia uma praça com jardins. E, antes da Praça Dom Epaminondas, implantava-se no local a Igreja de Nossa Senhora da Purificação, demolida na década de 1920. Fragmentos desta igreja podem ser encontrados no Museu Casa dos Otoni, também localizado no Núcleo Histórico do Serro. Isso significa que o município já sofreu perdas irreparáveis em seu

Figura 14- Imagem da antiga praça existente na área da atual Praça Dom Epaminondas. Fonte: Imagem fornecida por um morador da cidade do Serro.

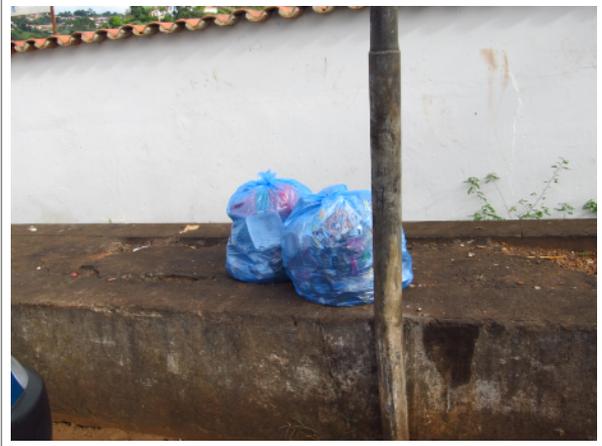
Figura 16- Lixo deixado na Praça Dom Epaminondas pelo trailer do Maguinho. Foto da vistoria.

Constatou-se durante a vistoria que o trailer do Maguinho produz muito lixo que é deixado na praça durante todo o dia até que seja recolhido pelo serviço de limpeza urbana local no início do período noturno. É comum a presença de cães revirando o lixo em questão.

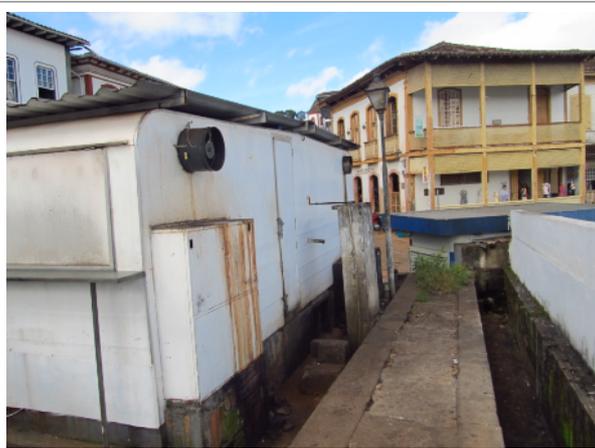
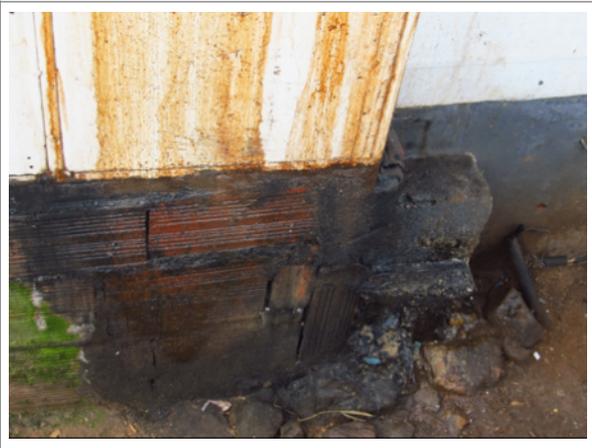
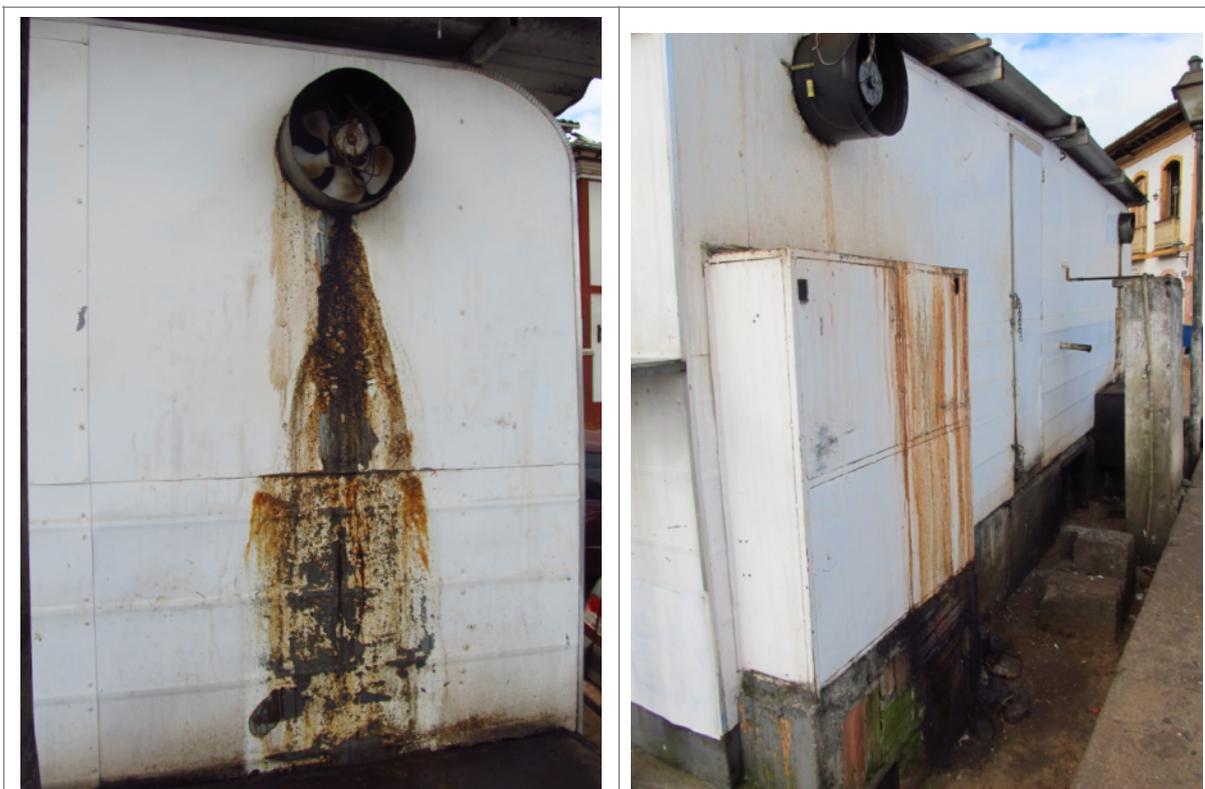
Figuras 17, 18, 19 e 20- Imagens dos fundos do trailer do Maguinho. Foto da vistoria.

Constatou-se que apesar das condições de higiene adequadas na parte interna do trailer, o espaço existente atrás do mesmo não recebe limpeza constante. Há muita gordura e sujeira, além de fiação elétrica exposta.

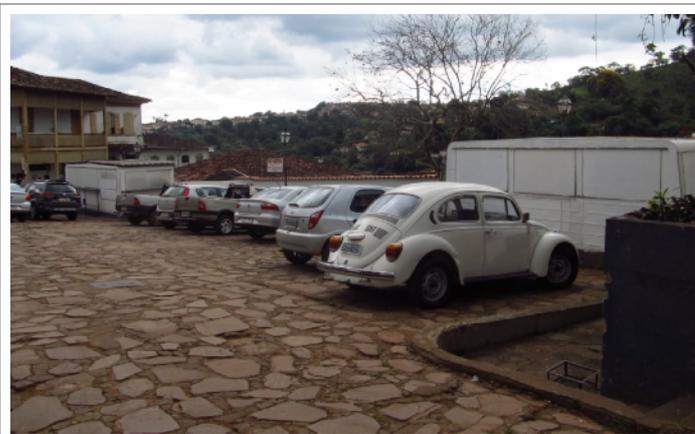
Figura 21- Praça Dom Epaminondas com a presença de dois trailers. Foto da vistoria.

O trailer é confeccionado em material metálico pintado de branco. Encontra-se fixo no chão através de base em concreto. Há medidores de água e de energia elétrica no local, entretanto a fiação encontra-se exposta.

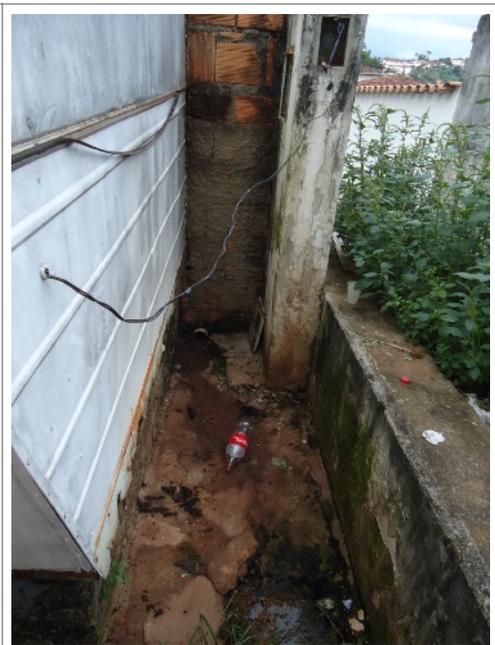
Figura 22 – Parte posterior do trailer. Sujeira e instalações elétricas precárias.

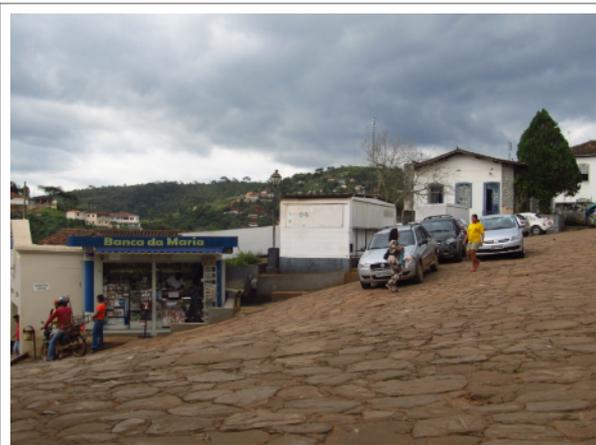
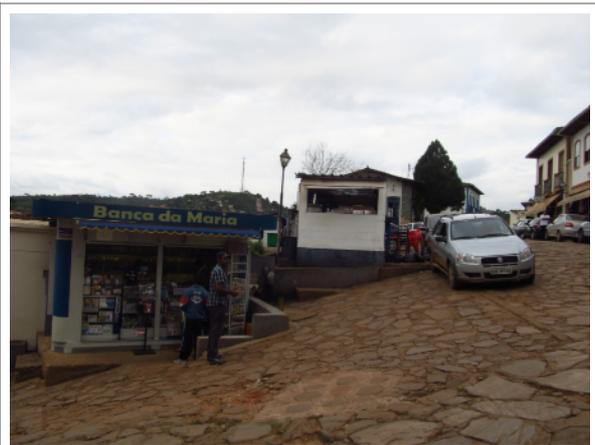
Figuras 23 e 24- Imagens da Banca da Maria localizada no Núcleo Histórico do Serro. Foto da vistoria

Trata-se de uma estrutura que difere dos demais trailers, apresentando-se no modelo padrão de banca de revista. Confeccionada em material metálico pintado em branco e azul, encontra-se fixa no chão sobre base de concreto. A cobertura em telhas de amianto desenvolve-se em uma água ocultada por platibanda também metálica. Possui toldo retrátil em sua fachada frontal e vitrines em vidro nas fachadas laterais. Encontra-se em bom estado de conservação, sendo bastante freqüentada pelos moradores que costumam sentar-se numa espécie de muro existente em uma de suas laterais para fazer a leitura dos periódicos nela vendidos.

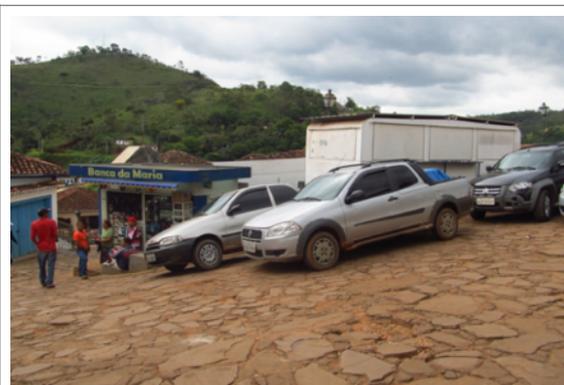
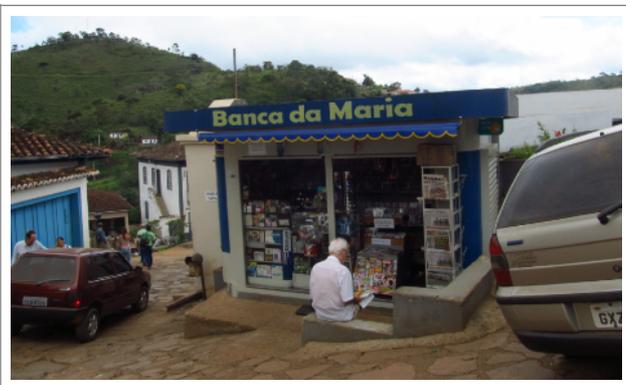
Figuras 25 e 26- Moradores sentados num muro existente ao lado da Banca da Maria. Foto da vistoria

O fato de estar implantada num nível inferior da Praça Dom Epaminondas minimiza o impacto visual exercido pela banca no contexto do Núcleo Histórico. Dependendo do ângulo em que se está posicionado, a presença da banca não chega a interferir na paisagem da praça. Entretanto, estando o observador posicionado na rua lateral em aclave que acessa a praça Dom Epaminondas, o impacto visual causado pelo equipamento é grande.

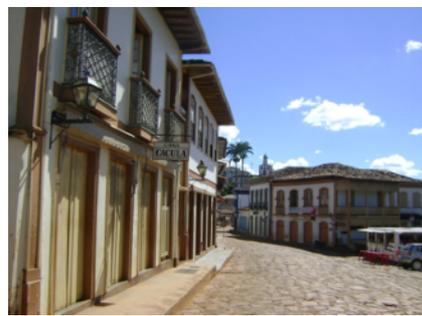
Figura 27 - Praça Dom Epaminondas fotografada de um ângulo em que a Banca da Maria não aparece. Fonte: Imagem fornecida por um morador da cidade do Serro.

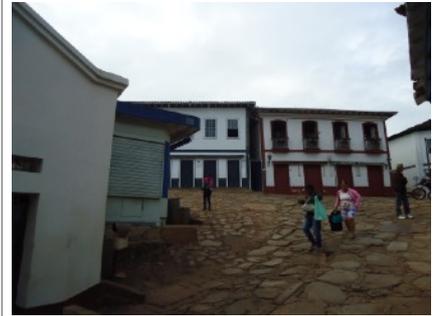
Figura 28 – Impacto gerado pela Banca da Maria do ponto de vista de quem acessa a praça Dom Epaminondas pela rua íngreme.

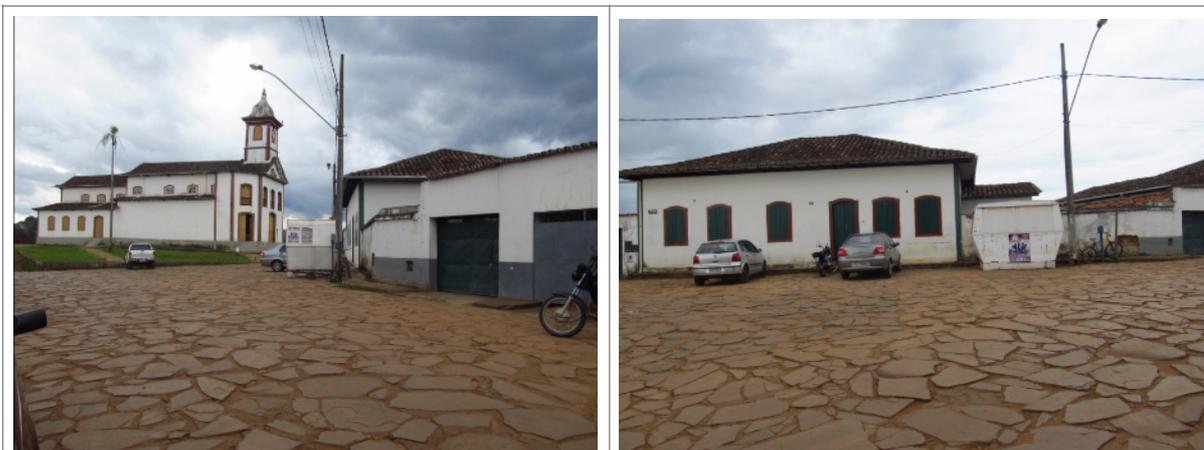
Figuras 29 e 30- Imagens do trailer localizado em frente a PUC. Na 1ª imagem sua localização em relação à Igreja de Santa Rita e na 2ª, sua localização em relação a imóvel de valor cultural. Foto da vistoria

O trailer é confeccionado em material metálico pintado de branco e possui dimensões mais reduzidas se comparado aos equipamentos existentes na Praça Dom Epaminondas. Encontra-se fixo no chão através de base em concreto. Há medidores de água e de energia elétrica no local.

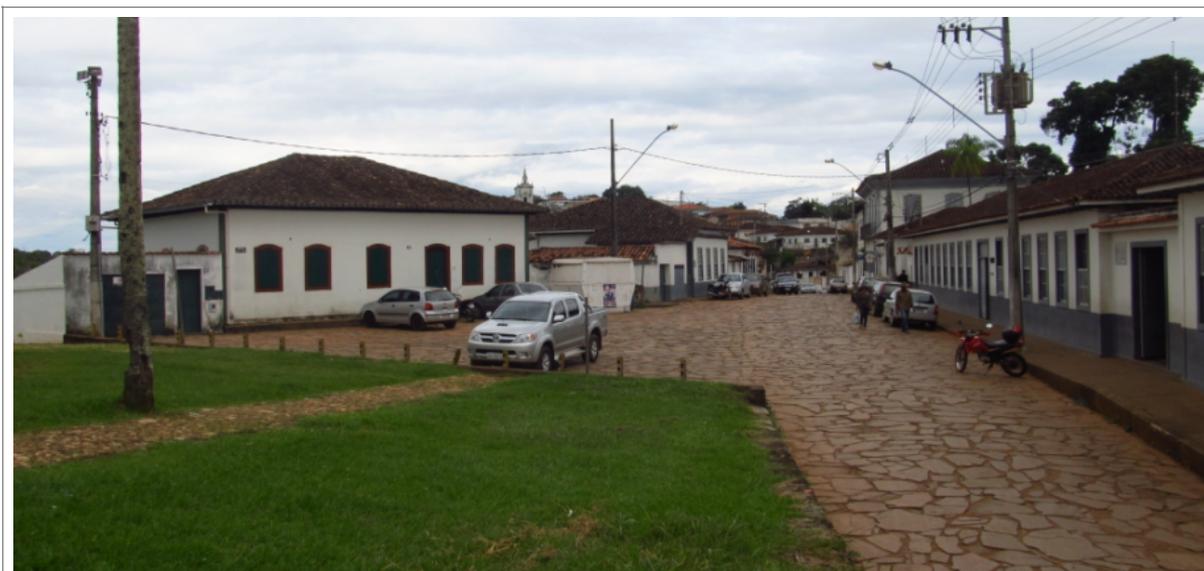
Durante o período de vistoria deste Setor Técnico ao Núcleo Histórico do Serro, o trailer localizado em frente a PUC permaneceu fechado todo o tempo. Constatou-se que a Igreja de Santa Rita está muito próxima ao local onde o trailer está implantado.

Figuras 31- Contexto de inserção do trailer (assinalado com a seta vermelha) localizado em frente a PUC. Em primeiro plano (1) parte do adro da Igreja de Santa Rita, aos fundos (2) imóvel de valor cultural e do lado direito (3), imóvel onde funciona a PUC no Serro. Foto da vistoria.

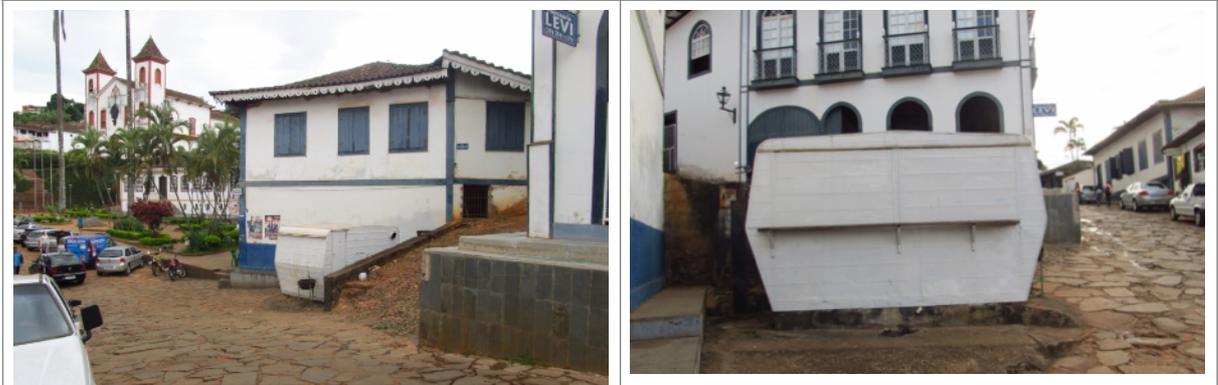
Figuras 32 e 33- Imagens do trailer localizado na Praça João Pinheiro. Foto da vistoria.

Durante o período de vistoria deste Setor Técnico ao Núcleo Histórico do Serro, o trailer em questão permaneceu fechado. Verificou-se inclusive que o mesmo estava com água e energia elétrica desligadas, comprovando as informações orais de que o mesmo já não funciona por um bom tempo.

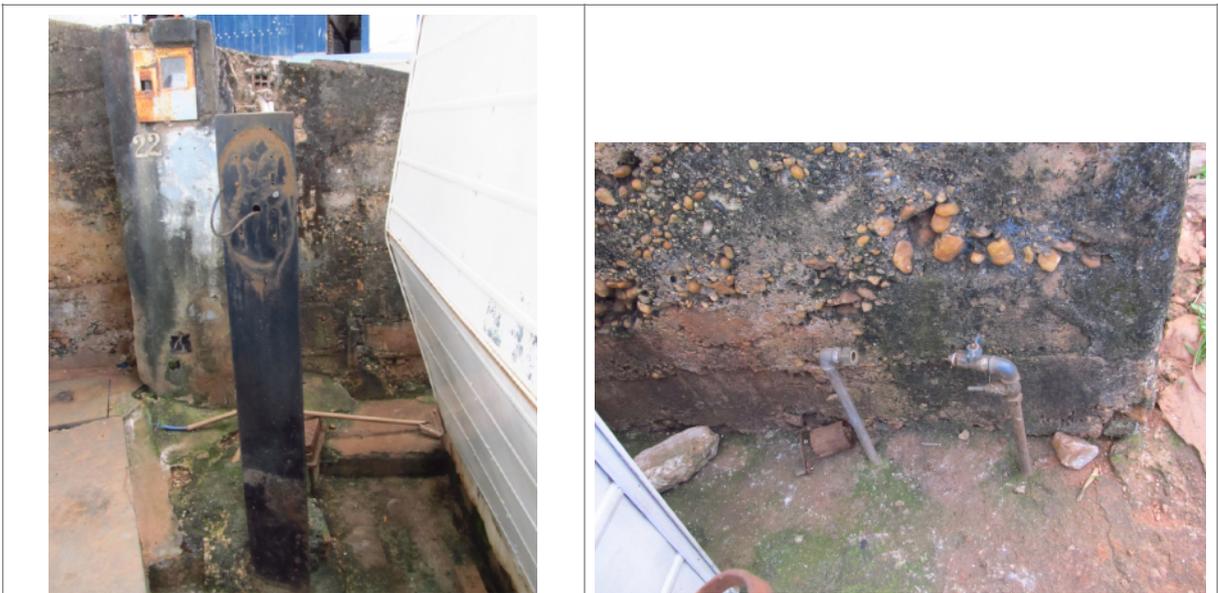
O trailer é confeccionado em material metálico pintado de branco e possui dimensões mais reduzidas se comparado aos equipamentos existentes na Praça Dom Epaminondas. Encontra-se fixo no chão através de base em concreto e há churrasqueira metálica também chumbada no piso junto à lateral direita do equipamento.

Figuras 34 e 35- Instalações elétricas e hidráulicas do trailer localizado na Praça João Pinheiro. Foto da vistoria.

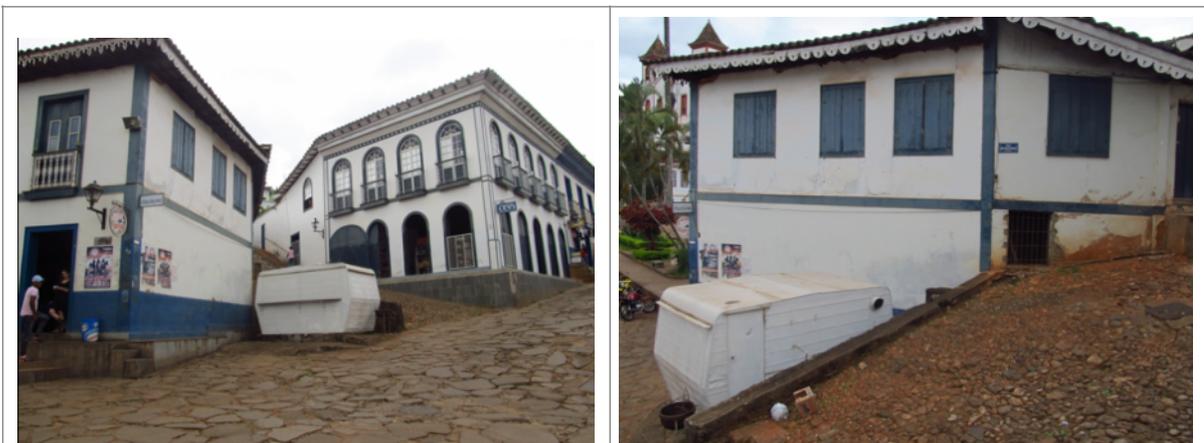
Figuras 36 e 37- Trailer localizado na Praça João Pinheiro em relação aos bens culturais próximos aos quais está situado. Foto da vistoria.

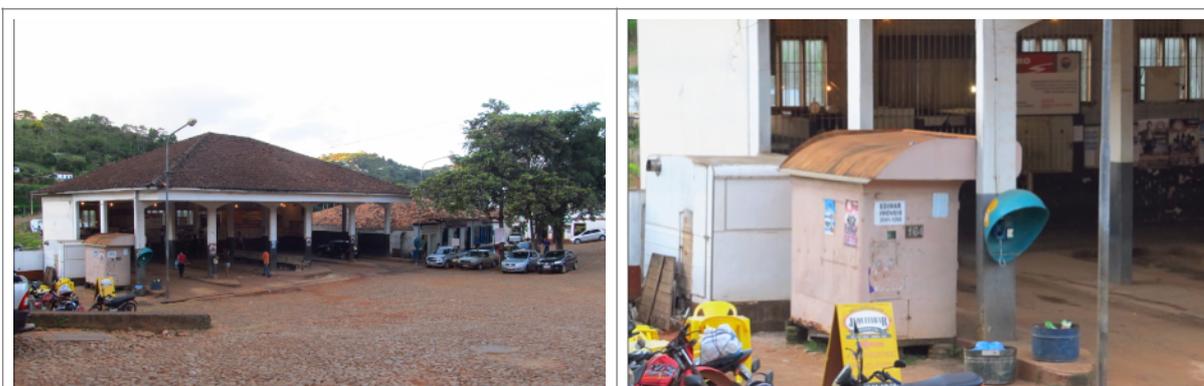
Figuras 38 e 39- Trailers localizados na Praça da rodoviária do Serro. Foto da vistoria.

O trailer é confeccionado em material metálico pintado na cor branca e está chumbado sobre a via pública sobre embasamento em concreto.

A banca é confeccionada em material metálico pintado na cor bege e esta implantada na via pública sobre sapatas improvisadas de bloquetes de concreto.

Segundo informações prestadas pelo fiscal da Prefeitura Municipal do Serro Rui Machado de Castro, a banca instalada ao lado da rodoviária já solicitou “baixa” junto à Prefeitura, sendo que apenas está sendo aguarda a retirada da estrutura.

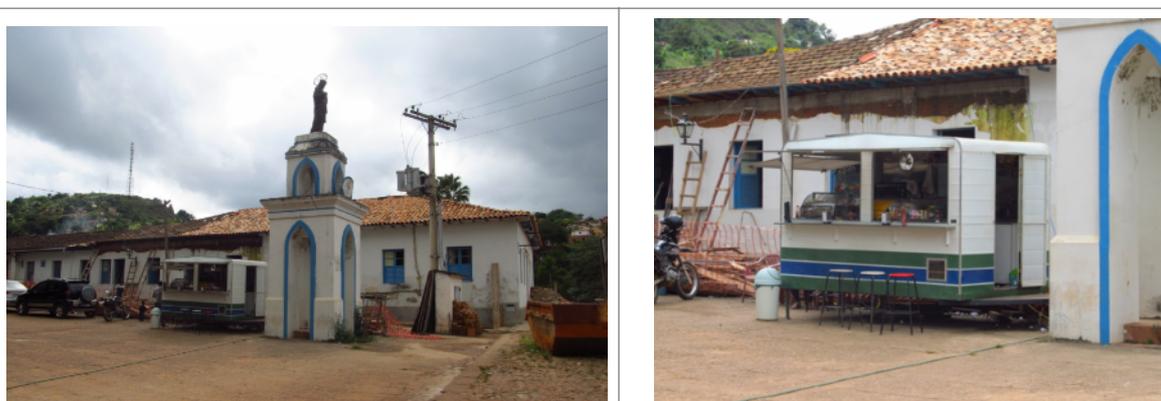
Figuras 40 e 41- Trailer da Casa de Caridade Santa Tereza. Foto da vistoria.

Trata-se de equipamento executado em material metálico, pintado na cor branca e com detalhes em verde e azul. Não é chumbado no piso e encontra-se implantado em via pública.

Dependendo do ângulo em que se encontra o observador, a presença do trailer é percebida com maior ou menor intensidade.

Há possibilidade de relocação do equipamento nas proximidades de onde encontra-se implantado.

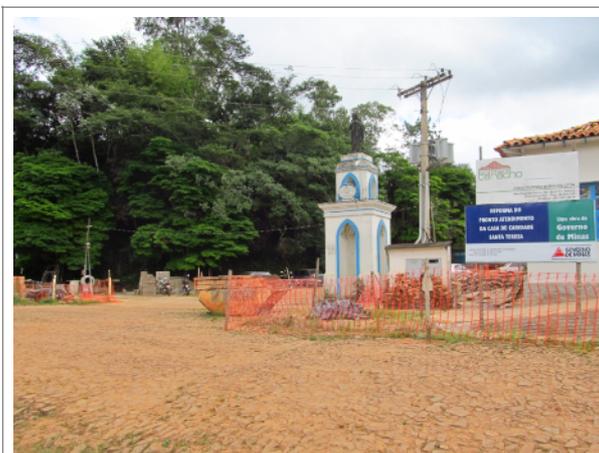
Figura 42- Pátio da Casa de Caridade Santa Tereza onde fica o trailer. Foto da vistoria.

Como se pode observar pelas imagens abaixo, obras externas estão sendo realizadas na Casa de Caridade Santa Tereza, inclusive no grande pátio onde está instalado o trailer.
