## NOTA TÉCNICA N° 03/2019

**PAAF n° 0024.17.016268-9**

- 1. Objeto:** Rancho das Tropas.
- 2. Município:** Distrito de São Gonçalo do Rio das Pedras pertencente ao município do Serro.
- 3. Endereço:** Largo do Comércio.
- 4. Proteção existente:** Tombamento Municipal (Decreto n° 839 de 31/03/2000).
- 5. Objetivo:** Análise da execução das obras e serviços realizados para preservação do bem cultural.
- 6. Contextualização:**

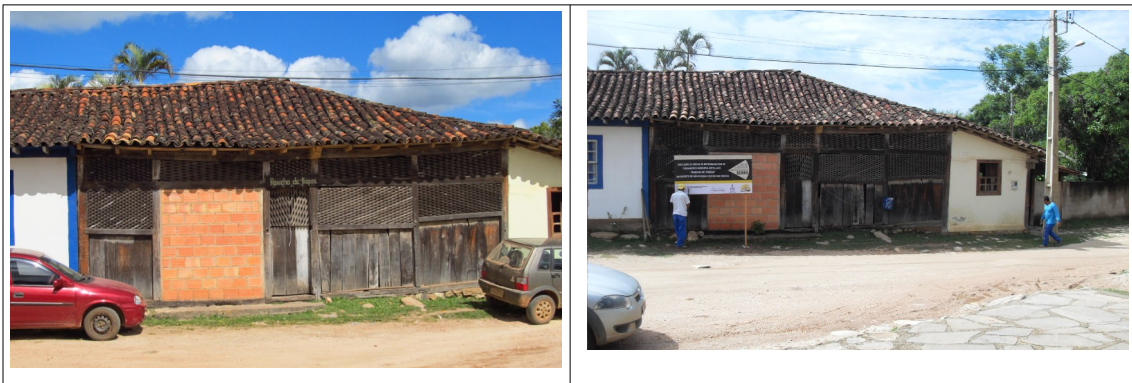
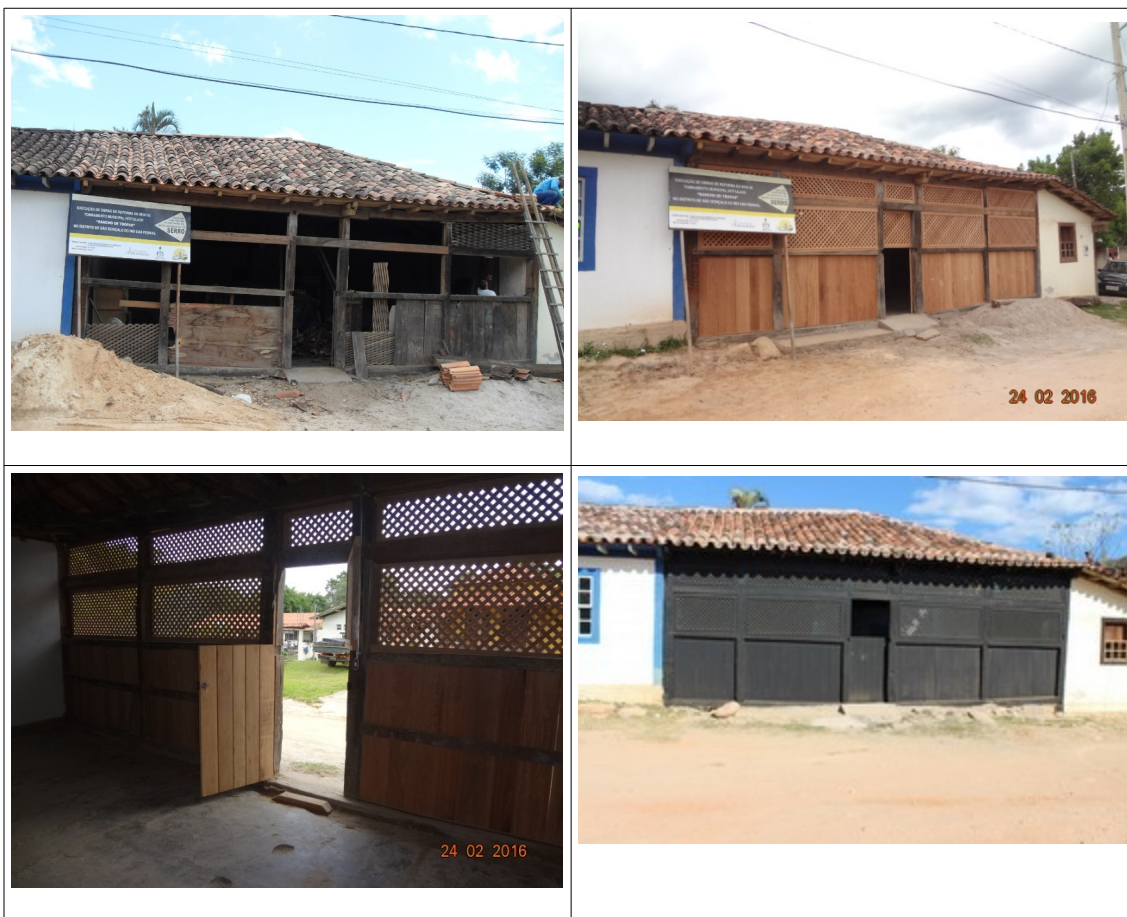
- a) Substituição do trecho em tijolos cerâmicos furados existente na fachada frontal por madeira, nos moldes do acabamento original.

Figuras 1, 2, 3, 4, 5 e 6- Sequência de imagens evidenciando mudanças na fachada frontal do Rancho das Tropas. Fonte: Vistoria realizada em 2013, Relatório Fotográfico da obra de Recuperação e Restauro do bem cultural e imagens encaminhadas pela Promotoria do Serro.

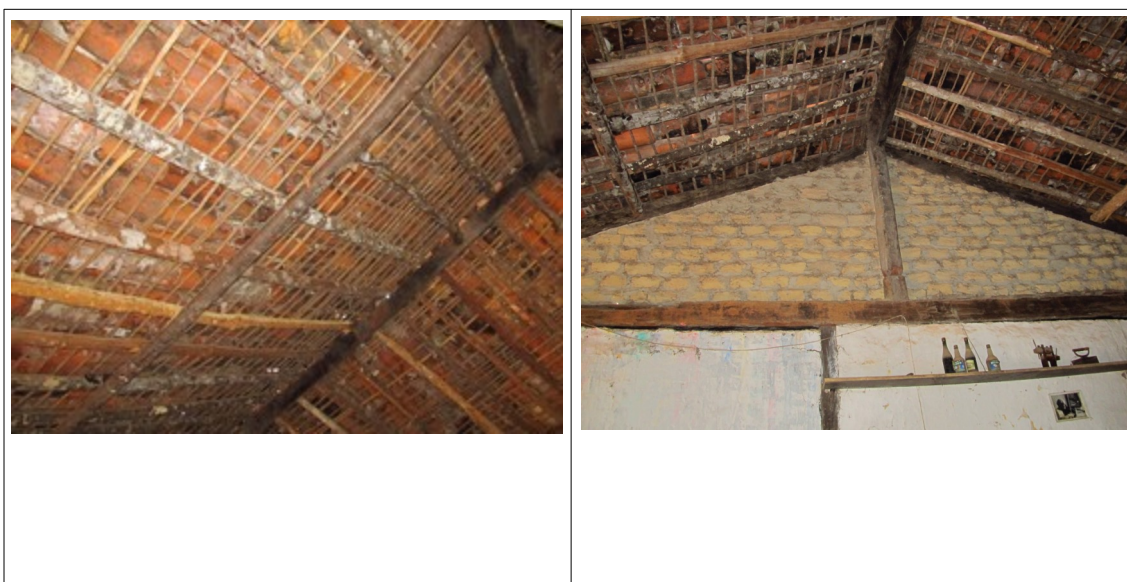
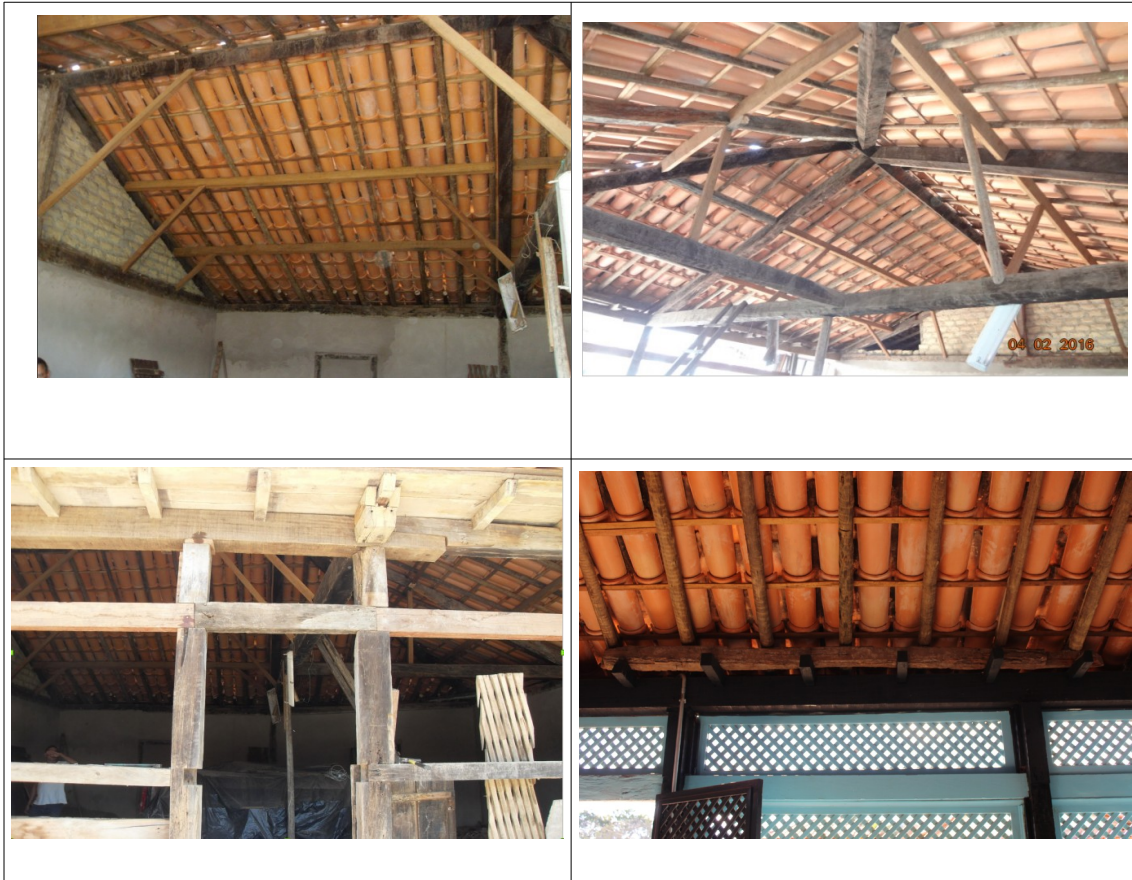
b) Restauração da cobertura, preservando as características originais existentes, ou seja, número de águas, inclinação, dimensões e formas de acabamento dos beirais.

Figuras 7, 8, 9, 10, 11 e 12- Sequência de imagens evidenciando mudanças na cobertura do Rancho das Tropas. Fonte: Vistoria realizada em 2013, Relatório Fotográfico da obra de Recuperação e Restauro do bem cultural e imagens encaminhadas pela Promotoria do Serro.

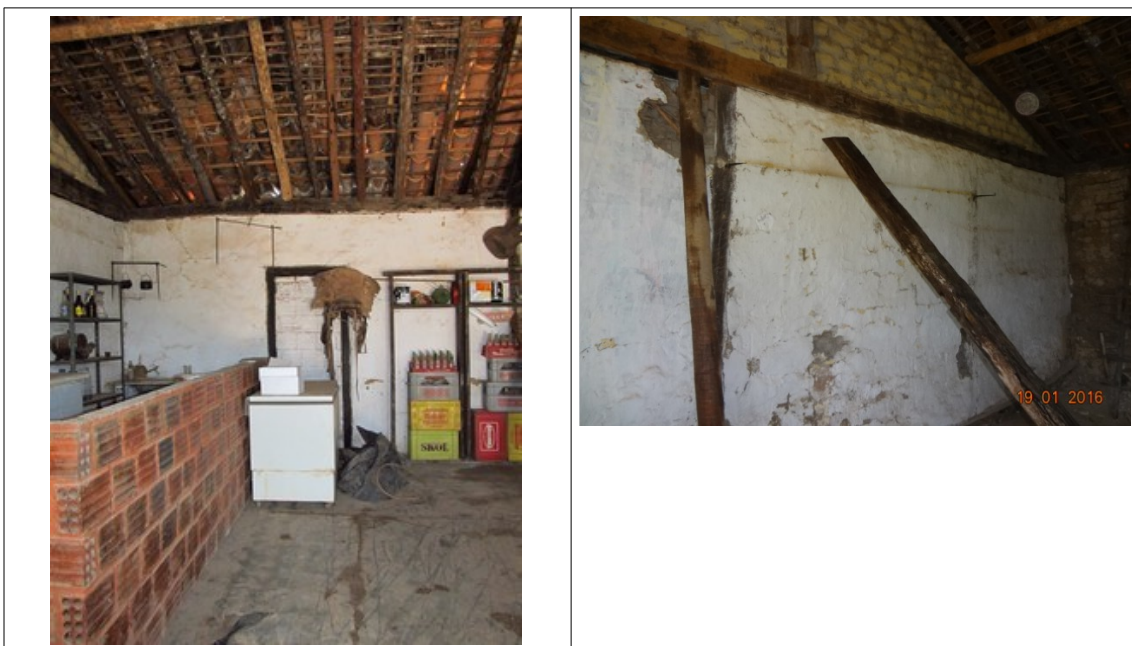
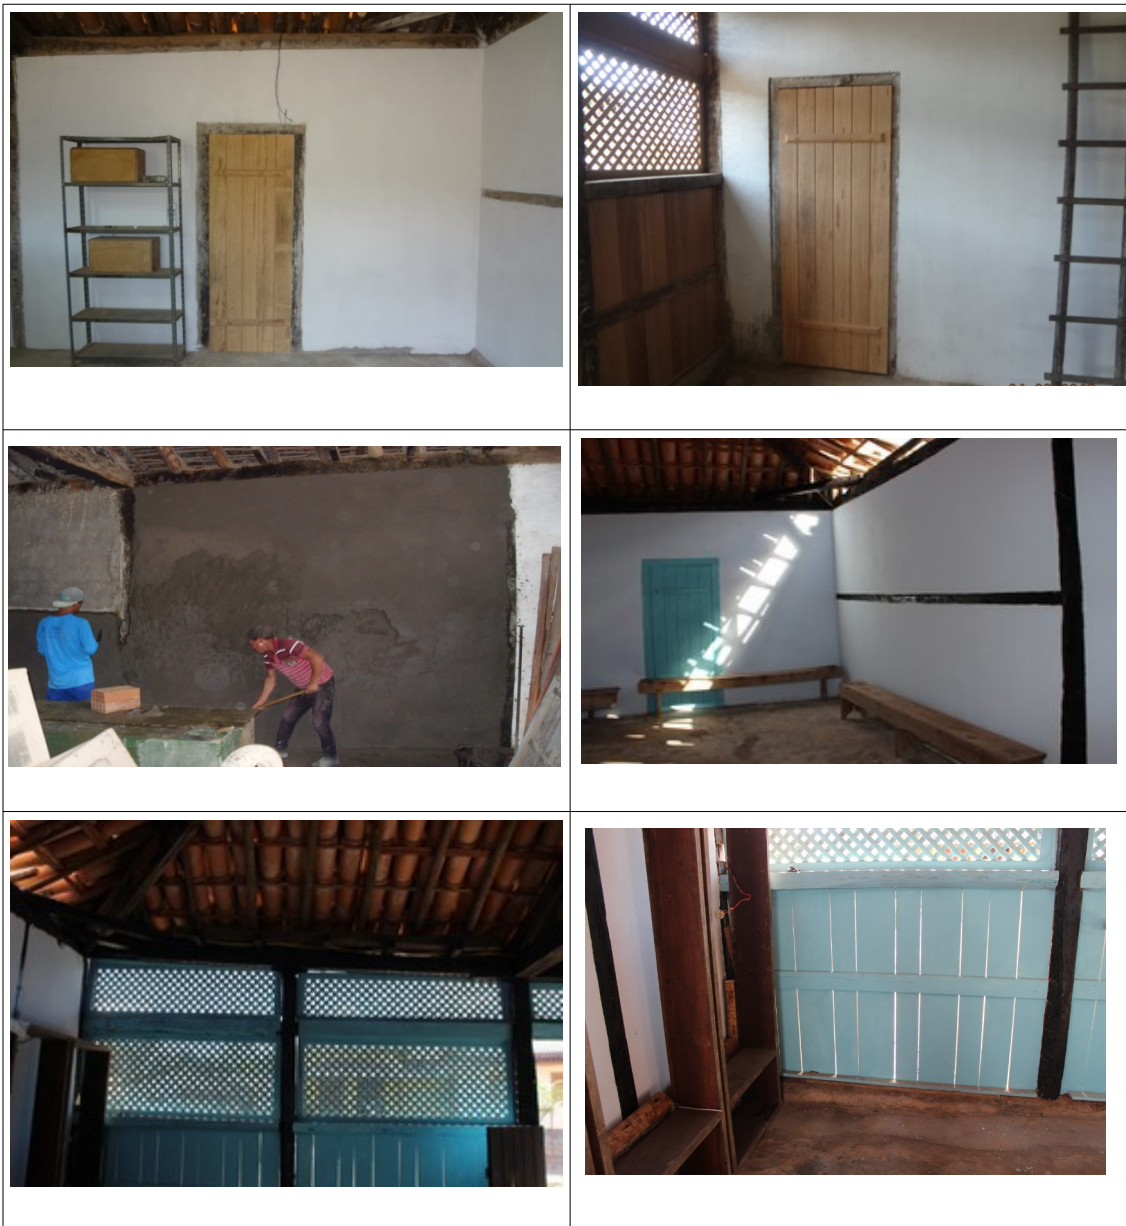
c) Selamento de trincas e fissuras existentes nas alvenarias, recomposição dos rebocos onde se encontravam comprometidos e realização de nova pintura.

Figuras 13, 14, 15, 16, 17, 17, 19 e 20- Sequência de imagens evidenciando mudanças nas alvenarias do Rancho das Tropas. Fonte: Vistoria realizada em 2013, Relatório Fotográfico da obra de Recuperação e Restauro do bem cultural e imagens encaminhadas pela Promotoria do Serro.

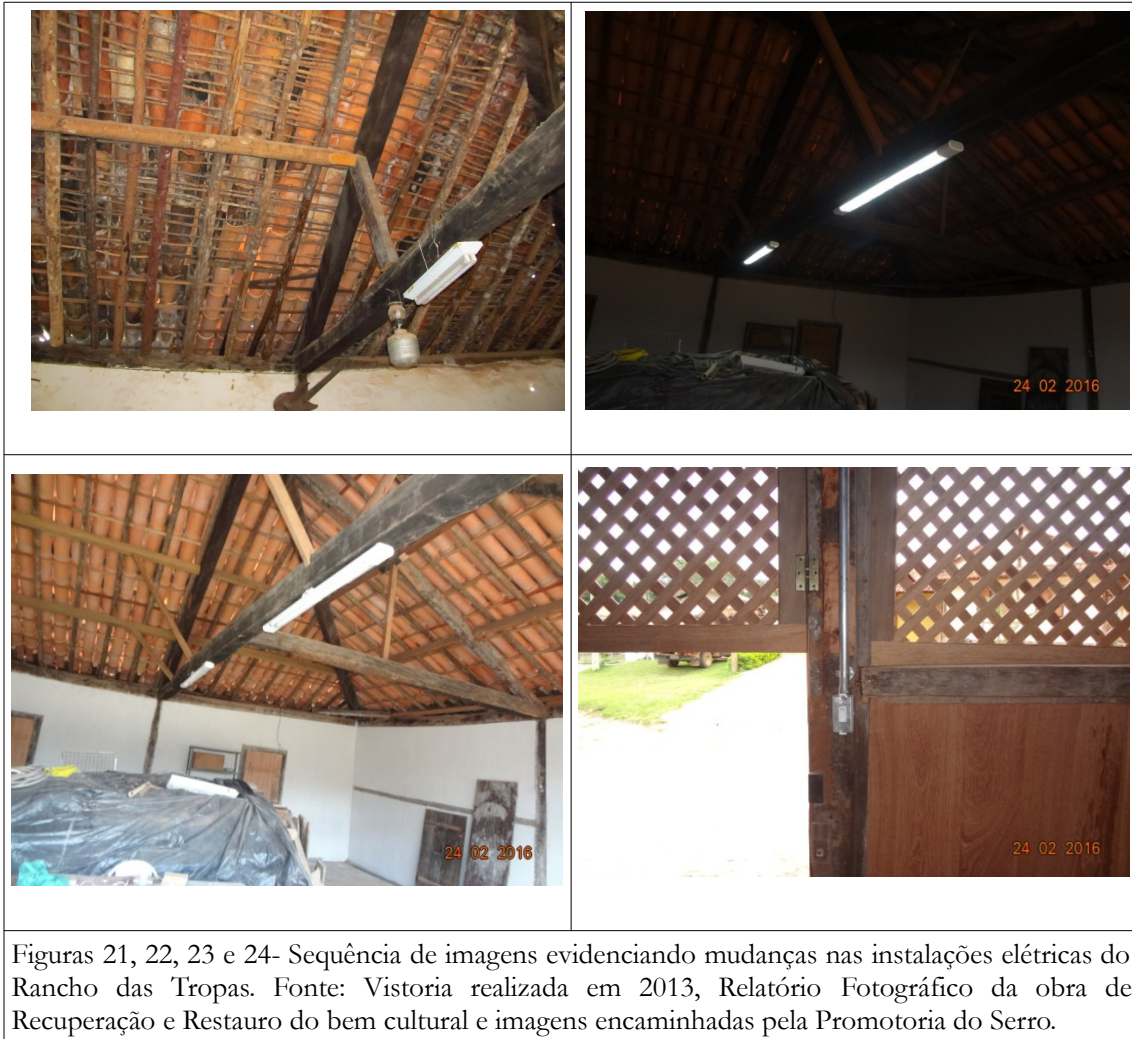
Verificou-se também a realização de intervenções nas instalações elétricas da edificação, como a instalação de trocas de lâmpadas e o embutimento da fiação em canaletas.
