DOCUMENTO 007/2008

LAUDO DE VISTORIA E CONSTATAÇÃO DE VALOR CULTURAL

Conforme ofício 09/2008, do Conselho Municipal do Patrimônio Cultural de Sete Lagoas, encaminhado ao Promotor Ernane Geraldo Araújo, foi solicitada a realização de vistoria técnica no imóvel Cine Rivello, localizado na Rua Senhor dos Passos número 78, na cidade Sete Lagoas, com a finalidade de averiguar o seu estado de conservação, bem como a existência de valor cultural, a fim de instruir procedimento investigatório na referida Promotoria de Justiça.

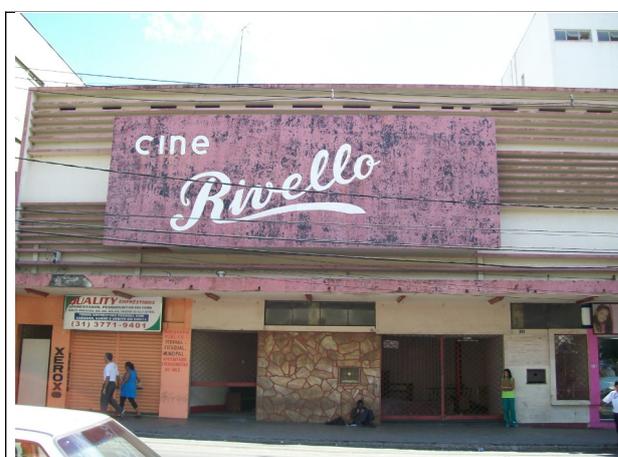
Figura 04 - Fachada frontal

Construção em estilo modernista, com influências *art déco*, possui fachada principal com predominância dos cheios sobre os vazios, presença de frisos horizontais e pastilhas (no plano onde consta o nome do cinema), acabamento muito utilizado na década de 50. As pastilhas, originalmente na cor preta, receberam demão de tinta vermelha, que já se encontra com descolamentos. Possui marquise que avança sobre a calçada, também revestida por pastilhas. No nível térreo, há duas bilheterias e dois portões de acesso, ambos protegidos por grades de ferro. Há trecho de parede da fachada revestido em retalhos de pedras. A fachada encontra-se descaracterizada, pois foram construídas duas lojas nas laterais, utilizando parte do espaço interno do cinema, onde antigamente era o *foyer* e a sala de espera.

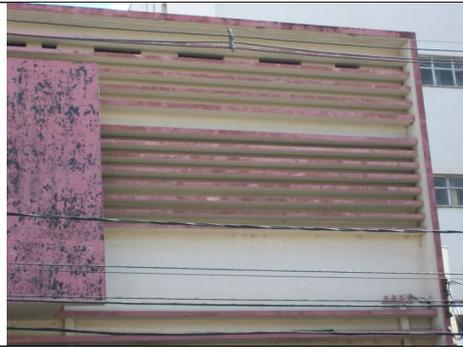
Figura 06 – Frisos horizontais e plano revestido por pastilhas, com pintura apresentado descolamento.

- Deverá ser elaborado projeto de prevenção e combate a incêndio e pânico,
- Deverá ser feita prospecção pictórica da alvenaria da edificação, por técnico especializado, para posterior recuperação das pinturas externas e internas. Deverá ser feito estudo sobre o motivo do aparecimento das fissuras e trincas na alvenaria. O problema deverá ser sanado e as trincas ser corrigidas,

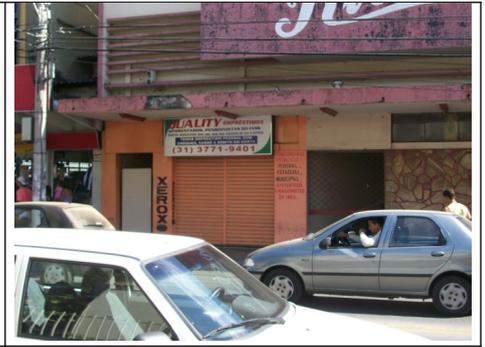
Figura 08 – Vista de uma das lojas na lateral do imóvel, que contribui com a sua descaracterização.

As lojas, construídas em partes do antigo cinema, além de descaracterizar o imóvel, contribuem com a sua deterioração, principalmente a lanchonete instalada nos fundos. O camarim do cinema é utilizado para a colocação de *freezer*, geladeiras e estoque da lanchonete. O portão de grade dos fundos fica aberto e o acesso ao interior da edificação não é controlado. Além disso, a gordura e fumaça produzida pelas frituras, são lançadas no interior do imóvel, devido a falta de um sistema adequado de exaustão na lanchonete.

- Deverá ser feita limpeza geral no imóvel, com retirada de lixo existente e material combustível guardado no local,
- Retirada dos elementos que descaracterizam a edificação, como as lojas na fachada frontal e a lanchonete dos fundos, retomando a distribuição interna original. Caso não seja possível a retirada dos locatários, deverá ser feito estudo para que sejam reduzidos os impactos negativos gerados no imóvel,
- Deverá ser retirada a camada de tinta sobre as pastilhas e recomposição das pastilhas faltantes,
 - Deverá ser feita revisão geral do telhado, calhas e condutores, com substituição de peças e telhas comprometidas e / ou em mau estado de conservação,
- Os forros de madeira devem ser recompostos e recuperados,

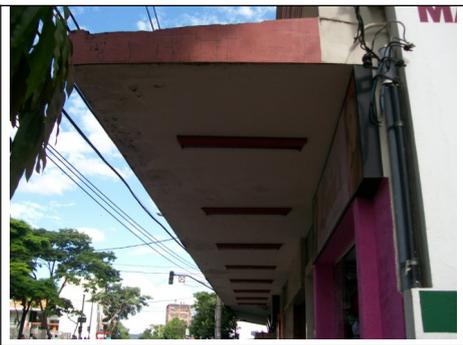
A fachada dos fundos possui marquise sobre calçada e frisos horizontais, repetindo os mesmos elementos decorativos da fachada principal. Também se encontra descaracterizada, pois parte do camarim e vestiários cedeu lugar a uma lanchonete, que atualmente funciona no local. Também foram colocadas caixas d'água sobre a marquise e toldos, o que contribui na descaracterização do imóvel. Há duas portas nas laterais, por onde era realizada a saída após as sessões de filmes. A fachada dos fundos é voltada para a Praça Professor Fernando Júnior.

Figura 09 – Marquise sobre calçada.

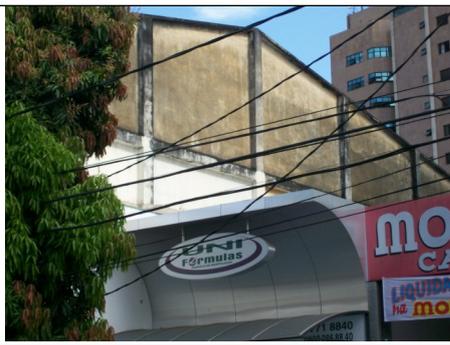
As fachadas laterais são simples, sem aberturas e com pilares e vigas salientes, fazendo marcação vertical e horizontal. A alvenaria acompanha a inclinação do telhado, formando platibanda que esconde o mesmo.

Figura 10 – Trecho da fachada lateral.

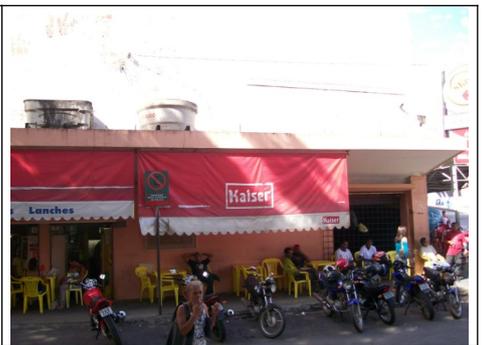
Figura 10 – Fachada dos fundos.

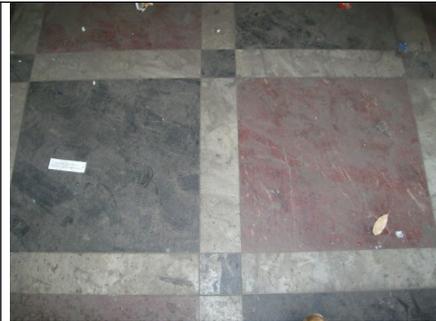
Grande parte dos acabamentos originais está preservada, como, por exemplo, o piso do *foyer* em mármore vermelho, preto e branco, formando desenhos; o piso de tacos da platéia e o piso de ladrilhos hidráulicos da calçada.

Figura 13 – Piso em mármore do *foyer*.

- Os pisos de mármore, tacos e ladrilhos hidráulicos devem ser recuperados, com recomposição das peças faltantes,
- Deverão ser desenvolvidos projetos elétrico e complementares, como por exemplo projeto de sonorização e acústica, ar condicionado, iluminotécnico, necessários ao novo uso do imóvel após a recuperação,

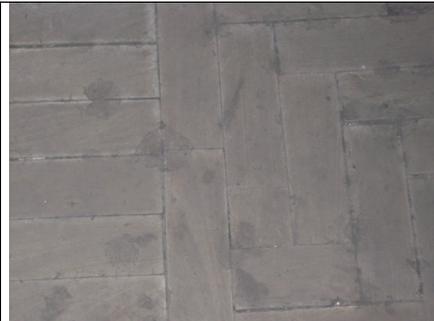
Figura 14 - Piso de tacos da platéia.

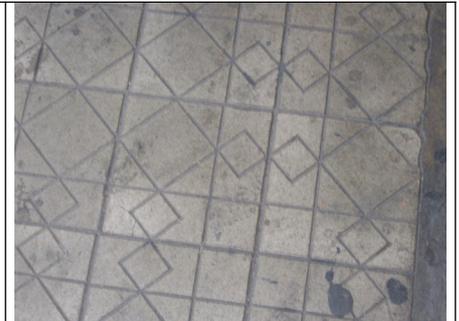
Figura 15 – Piso de ladrilhos hidráulicos da calçada.

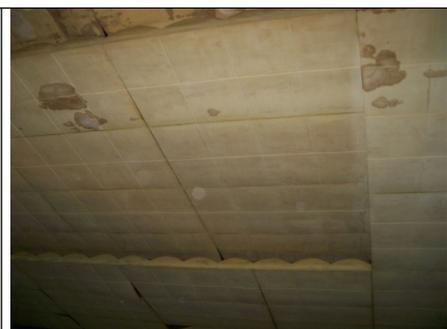
Figura 18 – Forro.

O telhado encontra-se danificado, apresentando destelhamento em alguns trechos, o que deixa o imóvel exposto a intempéries e permite o acesso de pássaros, acelerando sua degradação. Há vários pontos de infiltração e em alguns trechos o forro de madeira se deteriorou e se desprendeu da estrutura, devido à umidade.

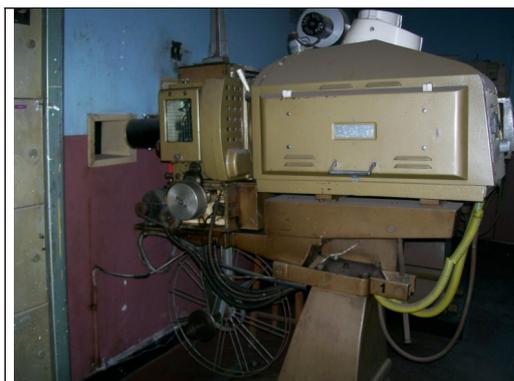
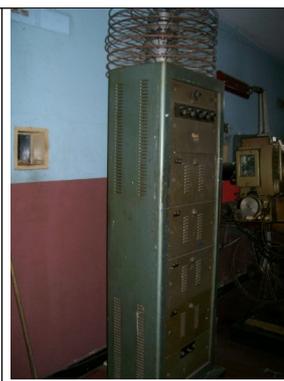
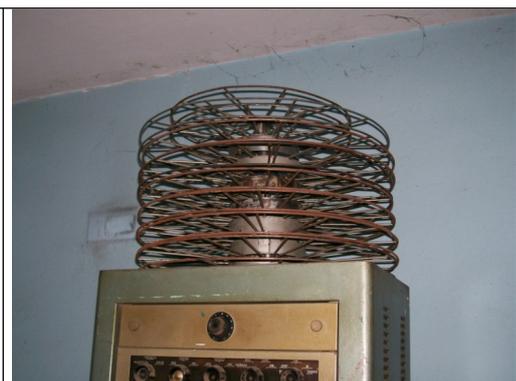
Grande parte do mobiliário e equipamentos está preservada, como parte das poltronas e aparelhos de projeção. Alguns elementos decorativos também são originais, como os frisos, decorações em gesso e forro em madeira trabalhada da platéia.

Figuras 19, 20 e 21 – Equipamentos de projeção.

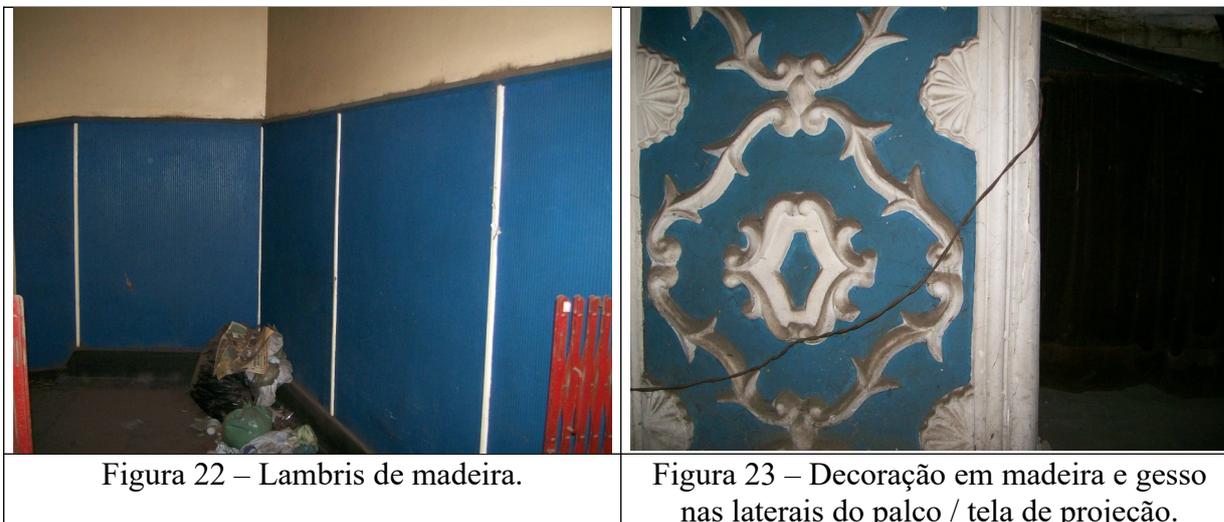
Figura 22 – Lambris de madeira.

Figura 23 – Decoração em madeira e gesso nas laterais do palco / tela de projeção.

As poltronas encontram-se desgastadas, tanto no encosto de madeira, quanto nos assentos de couro. Parte dos lambris de madeira, instalados a meia altura estão quebrados. O piso de tacos de madeira possui muitas peças soltas e está em péssimo estado de conservação.

- Restauração das poltronas, de forma que ofereçam beleza e conforto para os usuários.
- Verificar a necessidade de manutenção dos lambris de madeira, instalados a meia altura. Caso sejam necessários, os trechos quebrados deverão ser recuperados.

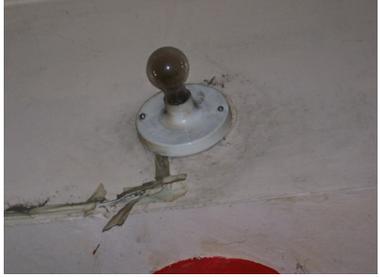
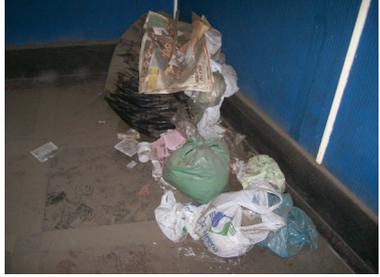
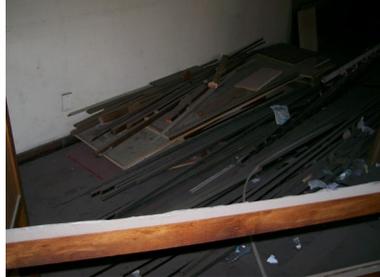
Há fiação elétrica aparente, o que expõe o imóvel a riscos de incêndio. Este risco é aumentado devido a presença de grande quantidade de lixo e material combustível estocado dentro da edificação. Além disso, não há sistema de prevenção e combate a incêndio e pânico.

Figura 24 – Fiação exposta.	Figura 25 – Presença de lixo.	Figura 26 – Presença de material combustível.	Figura 27 – Falta de equipamentos de segurança.

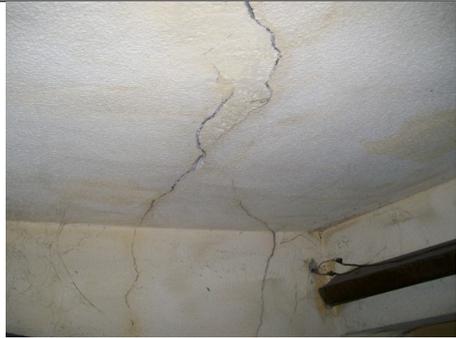
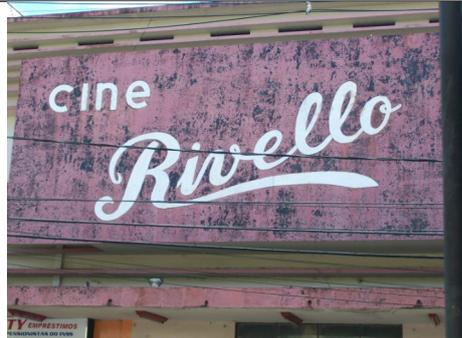
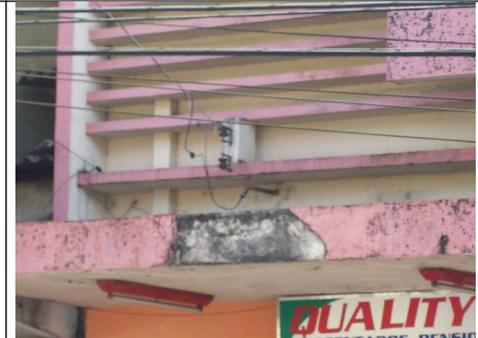
Foi observada a presença de trincas na alvenaria, há descolamento e sujidades na pintura em diversos trechos e há descolamento das pastilhas na fachada frontal. A tinta que foi utilizada sobre as pastilhas está se soltando, deixando o revestimento antigo a mostra.

Figura 28 – Trincas.	Figura 29 – Descolamento da tinta sobre pastilhas.	Figura 30 – Descolamento de pastilhas.

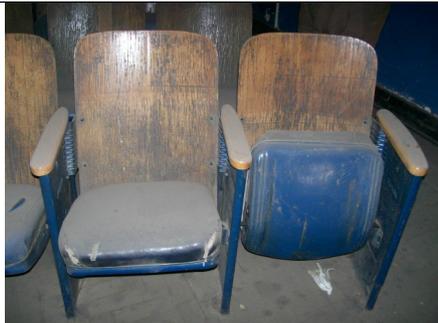
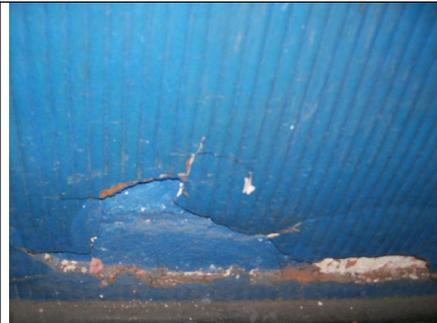
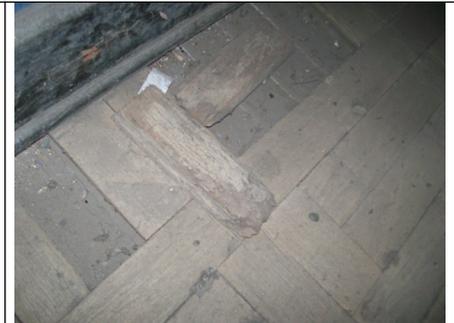
Figura 31 – Poltronas.	Figura 32 – Lambris de madeira.	Figura 33 – Tacos soltos.

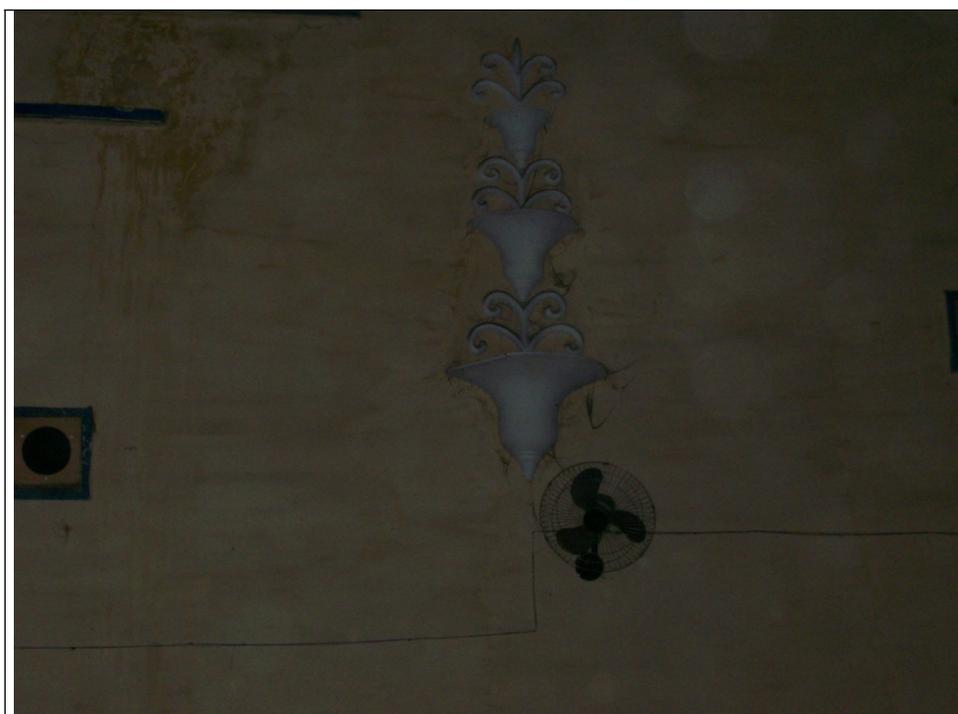
Apesar de apresentar belas arandelas originais, o sistema iluminação é precário, assim como o de sonorização e ventilação.

Figura 34 – Arandela e ventilador ao centro e caixa de som à esquerda.
