LAUDO TÉCNICO nº 61/2012

Este laudo técnico tem como objetivo analisar estado de conservação do Teatro Redenção, indicar medidas necessárias para a proteção e preservação deste imóvel, bem como verificar a necessidade de relocação dos lojistas do Mercado Municipal, que ocupam a lateral esquerda do teatro.

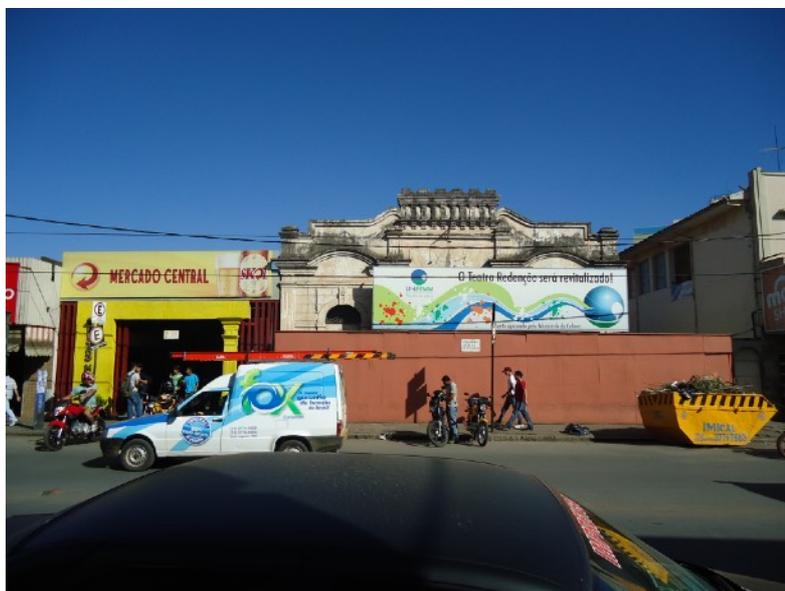
Figura 06 – Vista frontal do Teatro Redenção (à direita) e do Mercado Central (à esquerda).

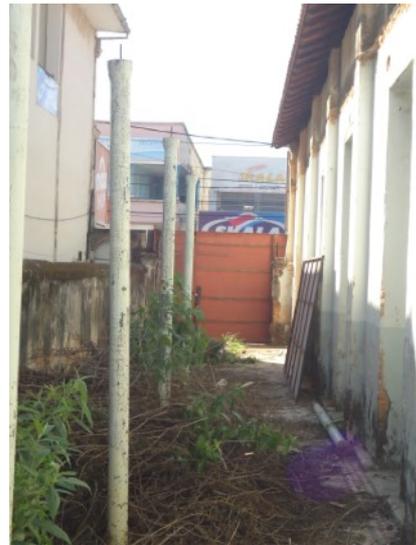
No interior do lote, à direita do prédio, foram preservados o piso de ladrilhos hidráulicos e os pilares metálicos do antigo alpendre, cuja cobertura não existe mais. Também há um jardim, com canteiro ocupado por vegetação seca, entulhos e lixo. Neste local se localiza um chafariz datado de 1920, em estado de conservação ruim, e com intervenção descaracterizante por torneira em metal.

Figura 11 - Pilares da antiga cobertura externa.

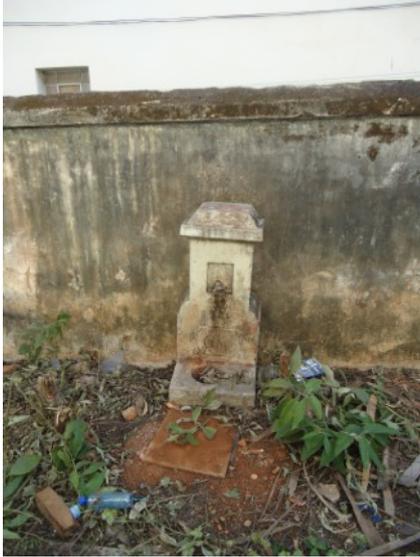
<p>Figura 12- Chafariz existente no jardim.</p>	<p>Figura 13 – Tapume na fachada do prédio.</p>

- Restauo do chafariz que se encontra no local;
- Recuperação dos elementos originais existentes passíveis de aproveitamento: esquadrias, grades, pisos em ladrilho hidráulico e de madeira, inclusive barrotes.

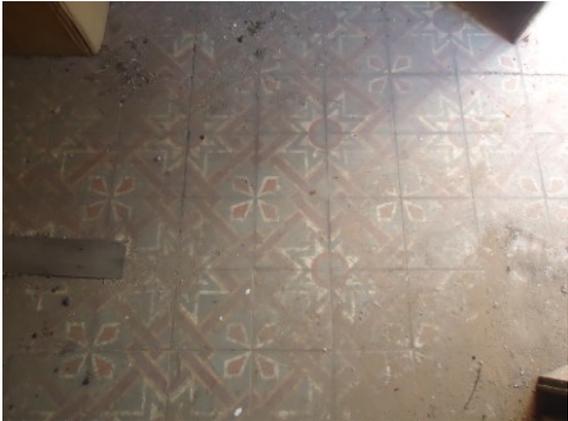
<p>Figura 14- Piso interno – ladrilho hidráulico.</p>	<p>Figura 15 – Estrutura do telhado.</p>

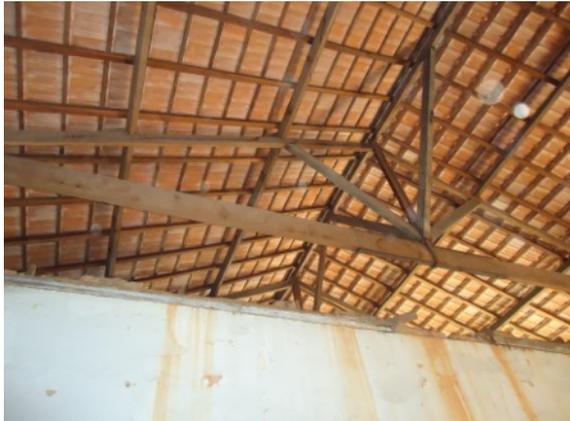
Nas demais salas do edifício o piso é em tabuado de madeira; não há forro; a estrutura do telhado, que foi refeito recentemente, está aparente; os vãos das portas internas e externas e das janelas voltadas para o jardim não possuem fechamento; os vãos voltados para o mercado estão vedados com parede de tijolo cerâmico vazado; há marcas de infiltrações nas paredes (provavelmente de antes da cobertura ser refeita); há quadros negros em algumas paredes; vão interno fechado; o reboco apresenta estufamento em alguns pontos; há descascamento generalizado em toda a pintura. O piso em tabuado de madeira apresenta algumas peças em

- Limpeza interna e externa do imóvel.
- Troca das telhas que se encontram quebradas ou deslocadas.
- Limpeza e acondicionamento adequado do material original existente no interior da edificação.
- Vigilância do espaço para evitar furtos dos materiais originais e ações de vandalismo.

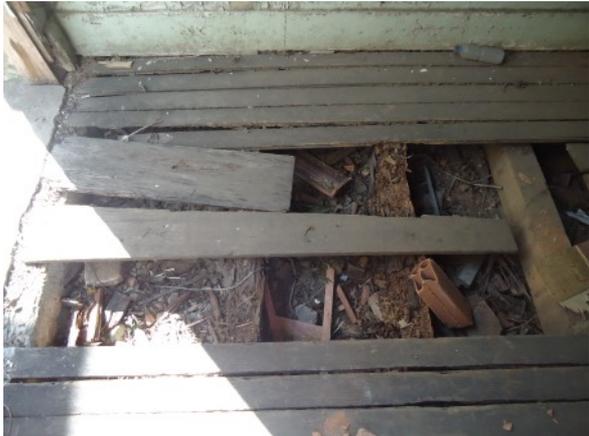
mau estado de conservação, entretanto, apresenta algumas peças que são passíveis de aproveitamento.

<p>Figura 18- Piso interno em tabuado de madeira – parte que necessita de substituição de peças.</p>	<p>Figura 19 – Descascamento da pintura, rachadura e vão de porta sem as folhas e vidros na bandeira.</p>

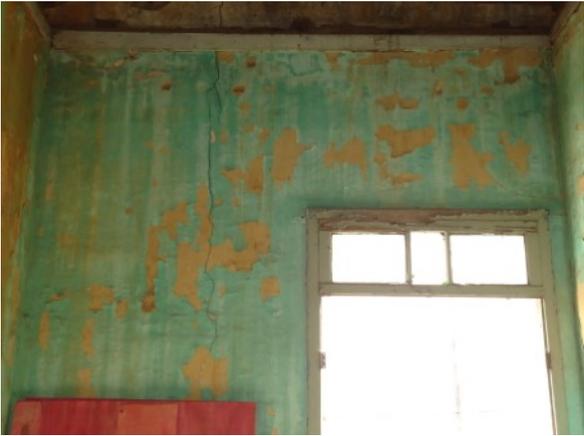
A edificação apresenta trincas generalizadas em vários pontos das alvenarias, marcas de infiltração e vegetação invasiva junto à base das paredes, e muitos pontos de perda do reboco da pintura.

- Identificar a causa das rachaduras na alvenaria e determinar as medidas necessárias para sua estabilização e correção;
- Impermeabilização junto à base do edifício;

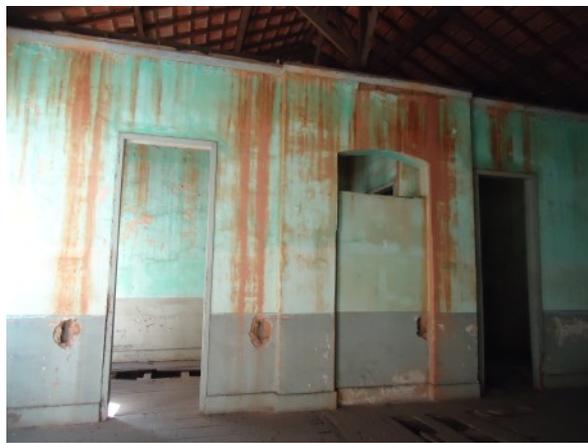
Figura 20- Paredes internas – detalhe vão fechado e escorrimentos nas paredes.

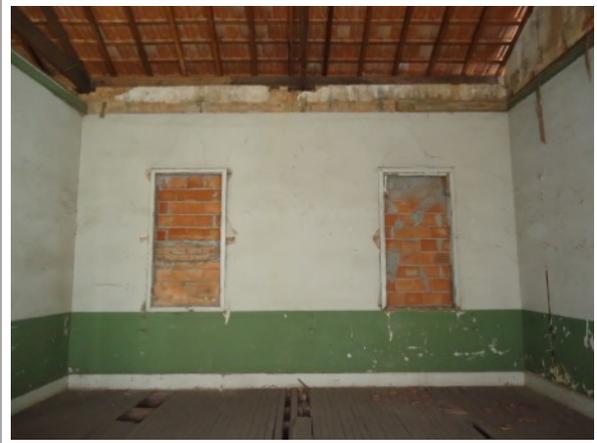
Conforme a vistoria realizada e informações das pessoas que acompanharam a vistoria, **acredita-se que as bancas existentes junto à lateral e fundos do teatro ocupam irregularmente o terreno deste.** Alguns comerciantes utilizam a parede lateral e os fundos para apoiarem mobiliário, instalar acabamentos e peças das estruturas e vedação das bancas, causando danos ao edifício tombado. Além disso, todas as janelas do prédio que estão voltadas para o mercado foram vedadas por alvenaria.

Figura 21 – Janelas da fachada lateral direita – voltadas para o Mercado Central – vista interna.

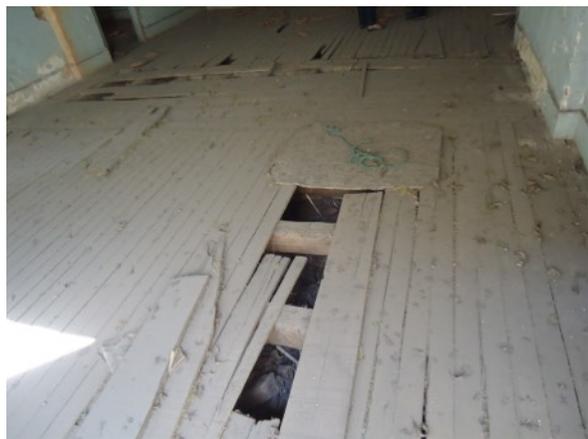
Figura 22 – Piso interno em tabuado de madeira.

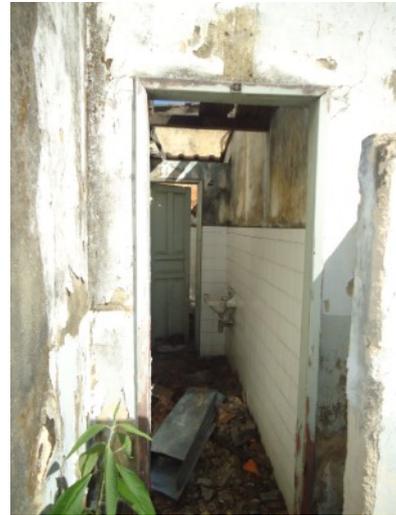
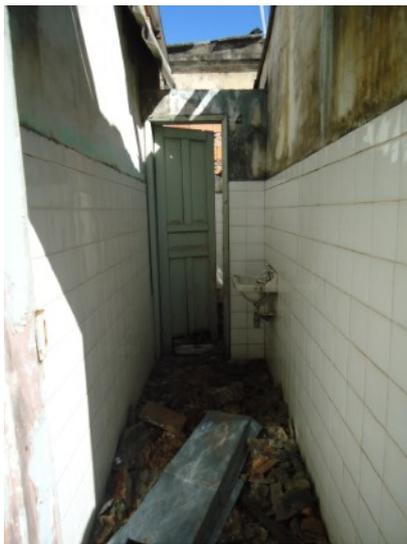
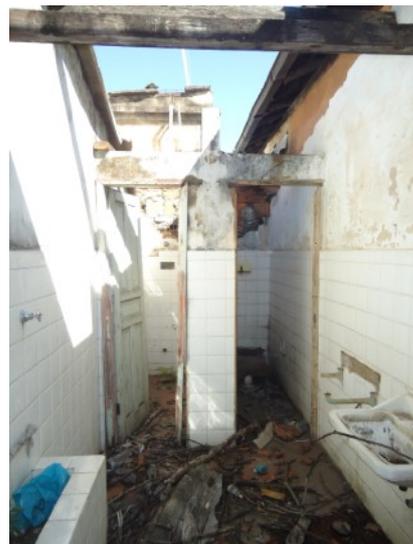
Os banheiros existentes também apresentam-se em mau estado de conservação, com perda da cobertura e do forro. Há presença de muito entulho no interior; não há portas; apresenta afloramento de vegetação invasiva; perda do reboco; marcas de infiltração; descascamento da pintura e marcas de umidade.

Figura 25 – Banheiro feminino.

Figura 26 – Banheiro feminino.

Figura 27 – Banheiro masculino.

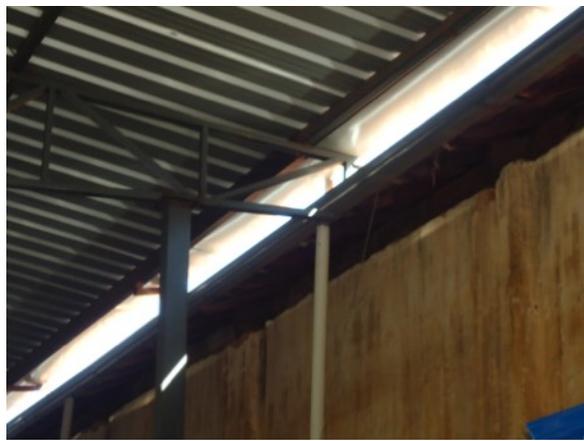
Figura 28 – Detalhe da calha do telhado do Mercado Central e Teatro Redenção.

- Revisão do sistema de recebimento e destinação de água pluvial buscando alternativa que não cause danos ao Teatro Redenção.
- Regularização das atividades e uso do mercado.

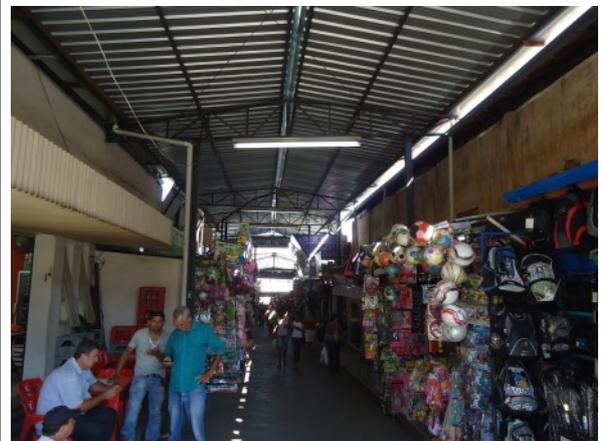
Trata-se de um local com grande fluxo de pessoas, com lanchonetes e restaurantes que utilizam gás de cozinha e **não foi verificado no local a existência de equipamentos de combate a incêndio e pânico.** Possui um acesso ao lado do teatro (pela rua Monsenhor Messias) e outro pela rua de trás (Rua Ilca França).

Figura 29 – Mercado central – vista interna. À direita, fachada lateral do Teatro Redenção.

- Deverá ser desenvolvido e executado projeto de Prevenção e Combate a Incêndio e Pânico, por profissional qualificado, seguindo as normas da ABNT;
- Revisão das instalações elétricas e adequação por profissional habilitado;
