NOTA TÉCNICA Nº 75/2020

Ref: PAAF nº 0024.19.007831-1 IC 0672.16.000216-4

1. **Objeto:** Edificação eclética.
2. **Endereço:** Rua São José nº 827.
3. **Município:** Sete Lagoas – MG.
4. **Proteção:** Inventariado pelo município.
5. **Proprietário:** Wander Tavares Abreu.
6. **Objetivo:** Análise da regularidade da demolição do imóvel.
7. **Considerações Preliminares**

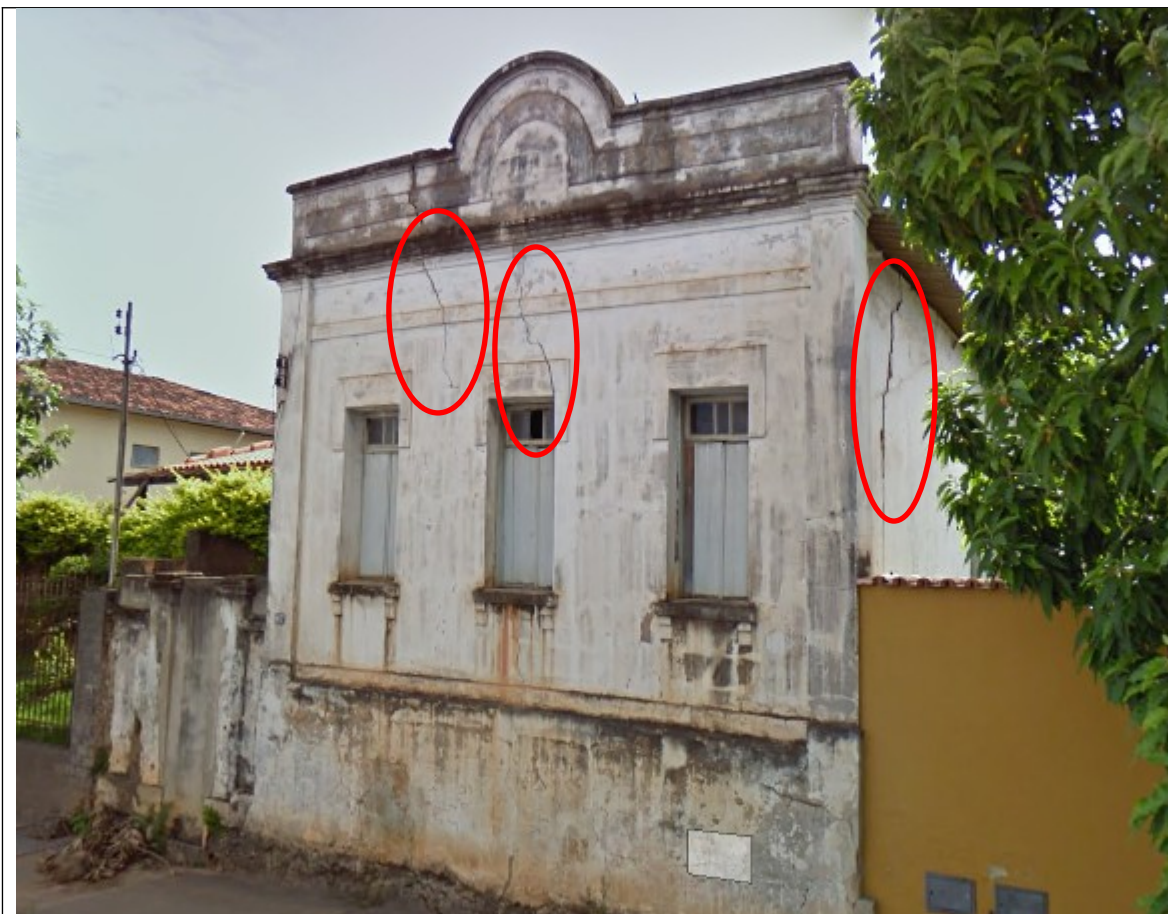
Figura 02 – Fachada do imóvel em novembro de 2009. Em destaque, trincas existentes.

Analisando as imagens contidas no Google Street View, verificamos que em novembro de 2009, já havia sido construído o novo imóvel nos fundos da edificação eclética, com acesso pela lateral esquerda deste. Isto demonstra, ao nosso ver, o desinteresse do proprietário em investir na recuperação da edificação antiga, preferindo construir novo imóvel, e negligenciando a manutenção e conservação do bem cultural inventariado. O imóvel eclético encontrava-se aparentemente sem uso, mas estava preservado e já apresentava trincas na fachada frontal e lateral.

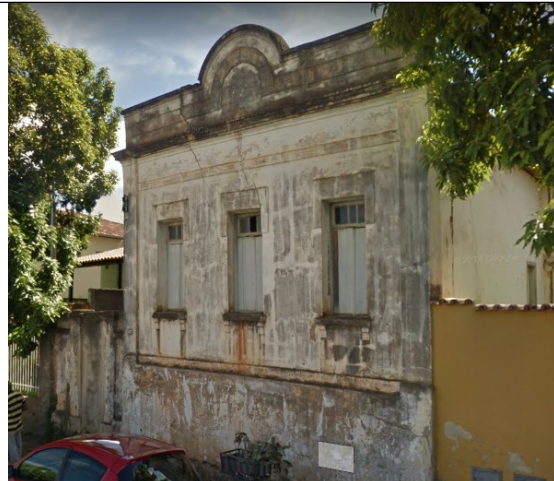
Figura 04 – Edificação em fevereiro de 2014

Comparando as imagens de novembro de 2009 com as de fevereiro de 2014, constatamos que não houve avanço significativo das trincas, tanto da fachada frontal quanto da lateral, o que demonstra que, aparentemente, as mesmas não se encontravam ativas.

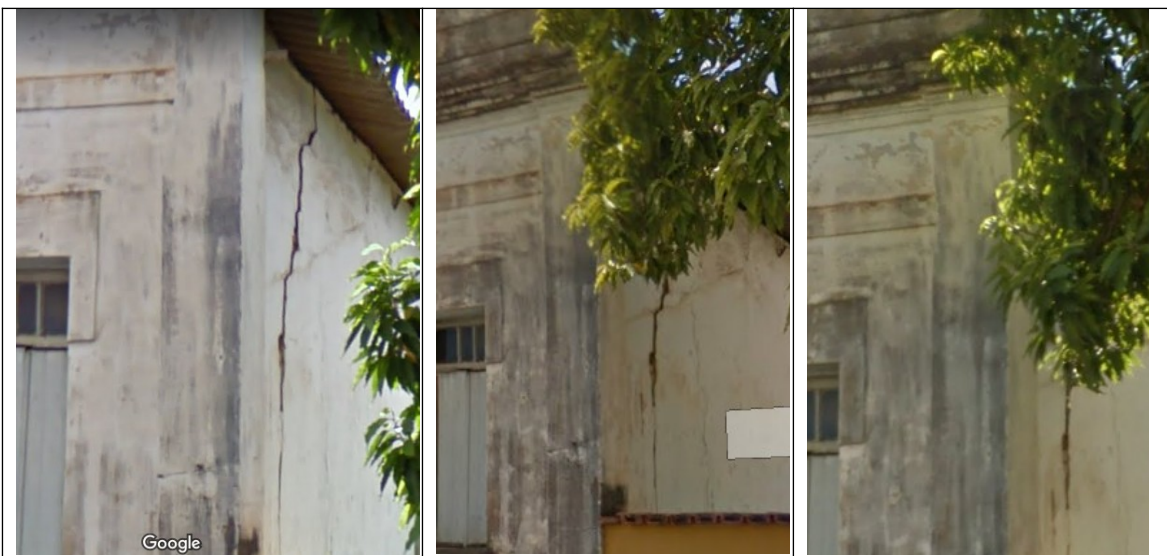
Figura 07, 08 e 09 – Trinca lateral em novembro de 2009, setembro de 2013 e fevereiro de 2014.

Ou seja, desde 2009 o imóvel já apresentava trincas, que se encontravam, aparentemente, estacionadas. O imóvel histórico não possuía uso. Em 2013 foi recomendado pelo Corpo de Bombeiros que o proprietário contratasse profissional de engenharia, cientificando-o do risco de arruinamento do imóvel de sua propriedade. Possivelmente, o proprietário não contratou o engenheiro, conforme recomendado, e tomou nenhuma atitude para evitar a degradação do bem cultural, resultando no seu arruinamento / demolição em fevereiro de 2016. Atualmente, não há nenhum vestígio do imóvel antigo.
