**Promotoria Estadual de Defesa do Patrimônio Cultural e Turístico**

**NOTA TÉCNICA nº 20/2012**

- I. **Objetivo:** Análise de documentação encaminhada ao MPMG sobre construção na área de entorno de tombamento.
- II. **Município :** São João del Rei
- III. **Breve histórico do município de São João Del Rei**

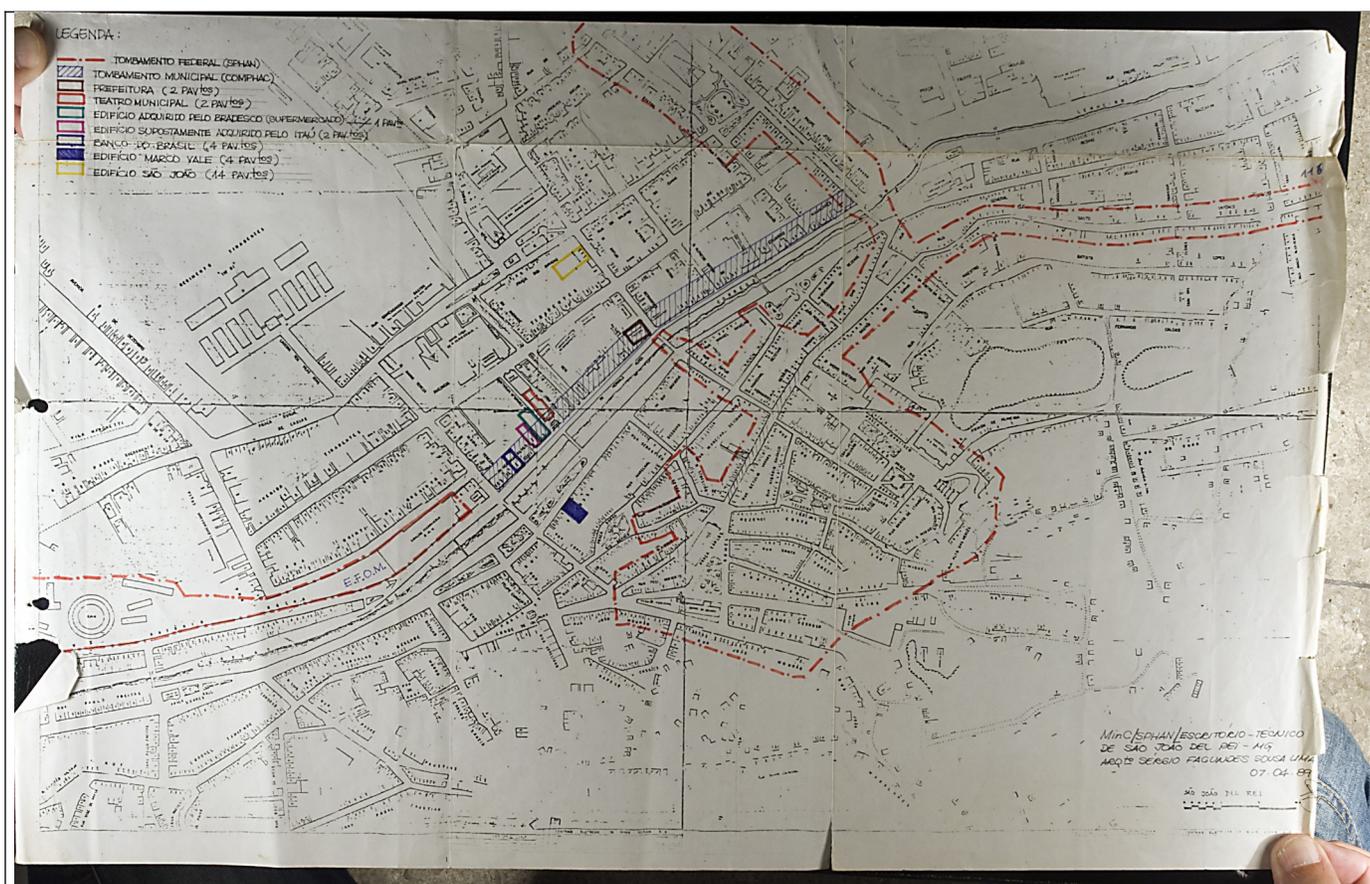
Figura 07 – Mapa do perímetro protegido pelo Iphan, elaborado pelo arquiteto Sérgio Fagundes Sousa Lima do Escritório Técnico do Iphan em São João Del Rei em 07/04/1989.

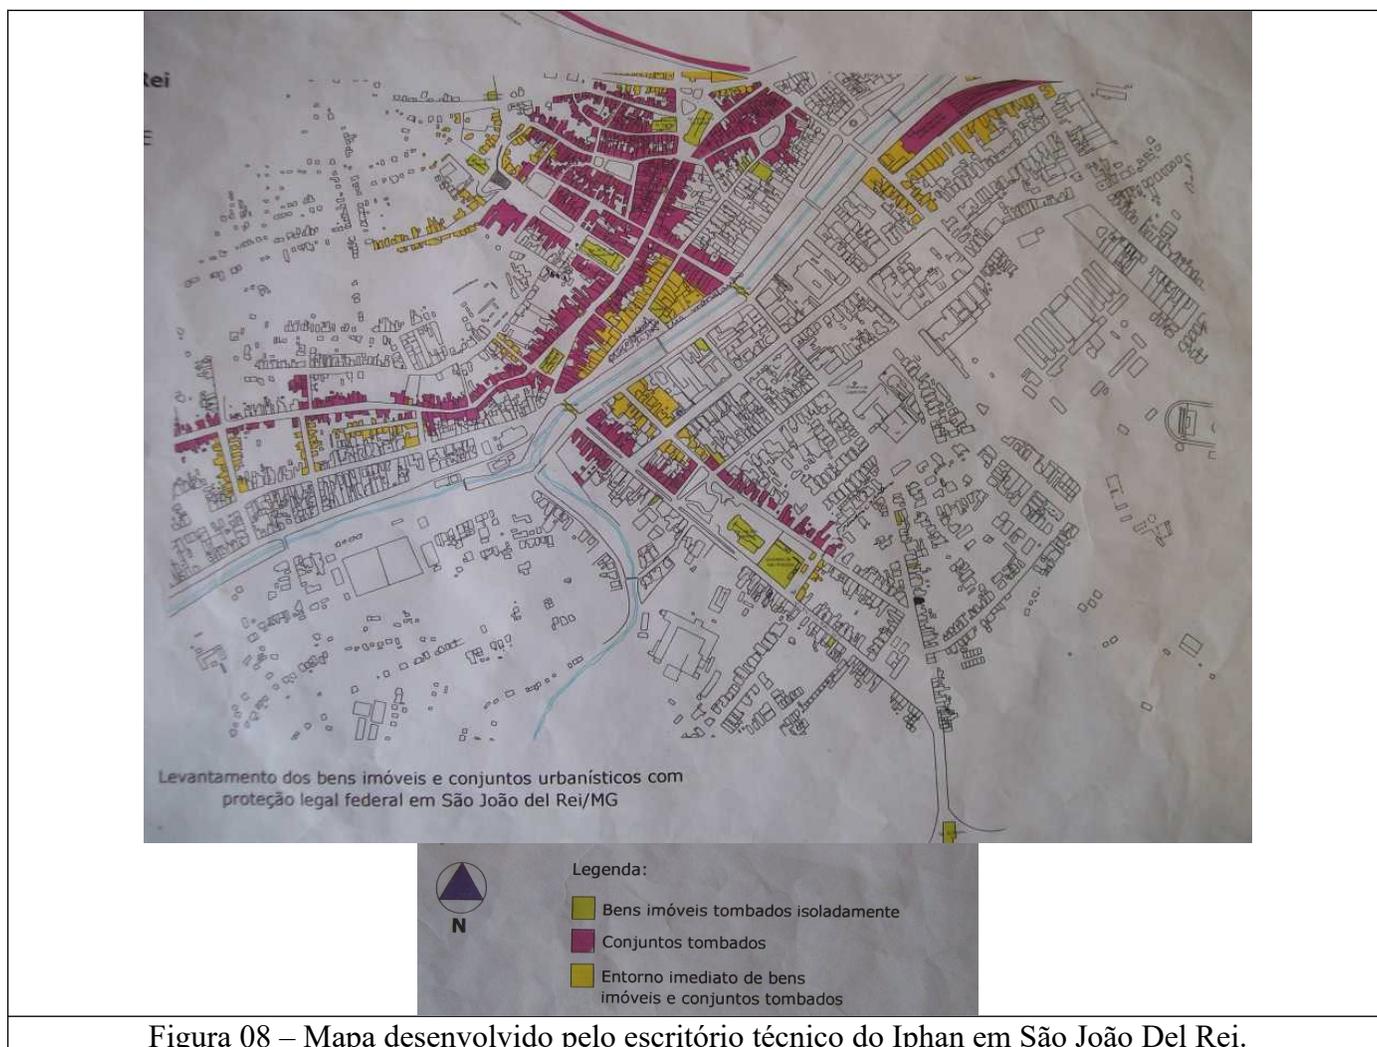
Figura 08 – Mapa desenvolvido pelo escritório técnico do Iphan em São João Del Rei.

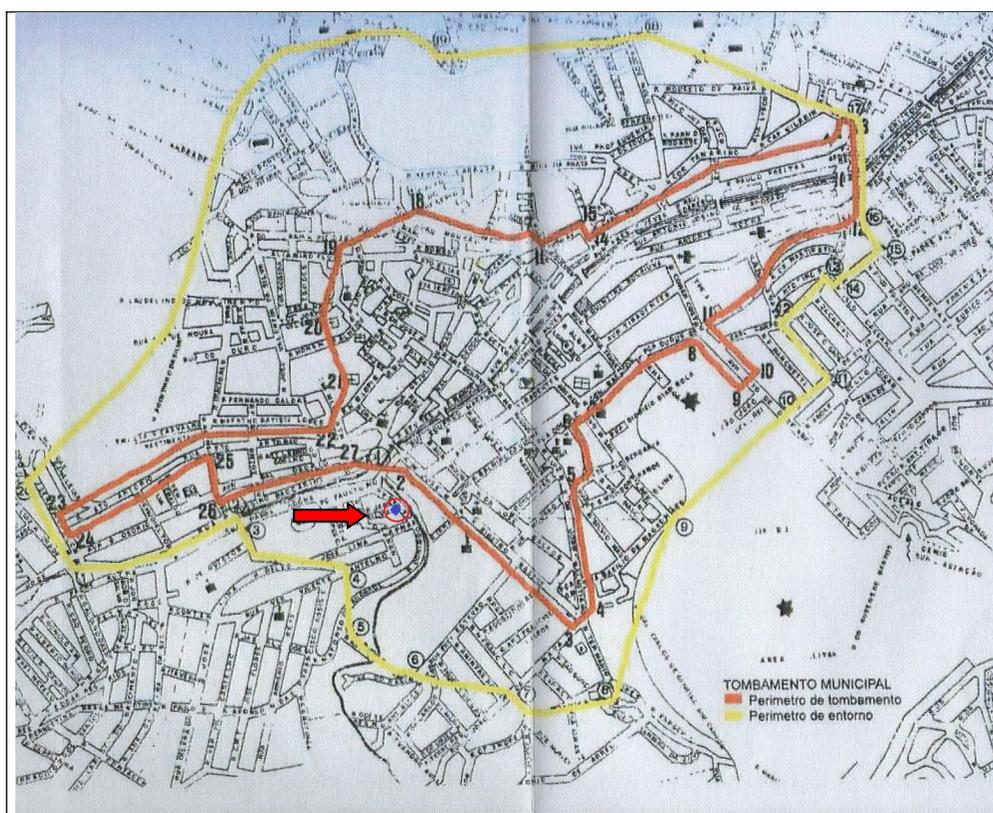
O endereço da obra é rua Domingos Camarano, nº 76, e o edifício denominado Residencial Riviera encontra-se em fase de acabamento. A solicitação para aprovação do projeto se deu em 27 de agosto de 2009. O alvará de licença para construção nº 264 foi concedido em 29 de setembro de 2009 e a área total de construção da edificação é 1172,92 m<sup>2</sup>.

Tal construção está inserida dentro do perímetro de entorno de tombamento municipal. Há relatos de que o projeto da referida edificação não foi analisado pelo Conselho Municipal de Preservação do Patrimônio Cultural de São João del Rei, tendo sido aprovado pela prefeitura de forma irregular, uma vez que, conforme legislação municipal, é necessário o prévio exame e aprovação pelo Conselho Municipal de Preservação do Patrimônio Cultural de São João del-Rei de todos os projetos que visem a alterar os bens integrantes deste conjunto, ou seja, área tombada e do perímetro de entorno do núcleo histórico.

Figura 10 – Localização da construção no mapa de tombamento municipal.

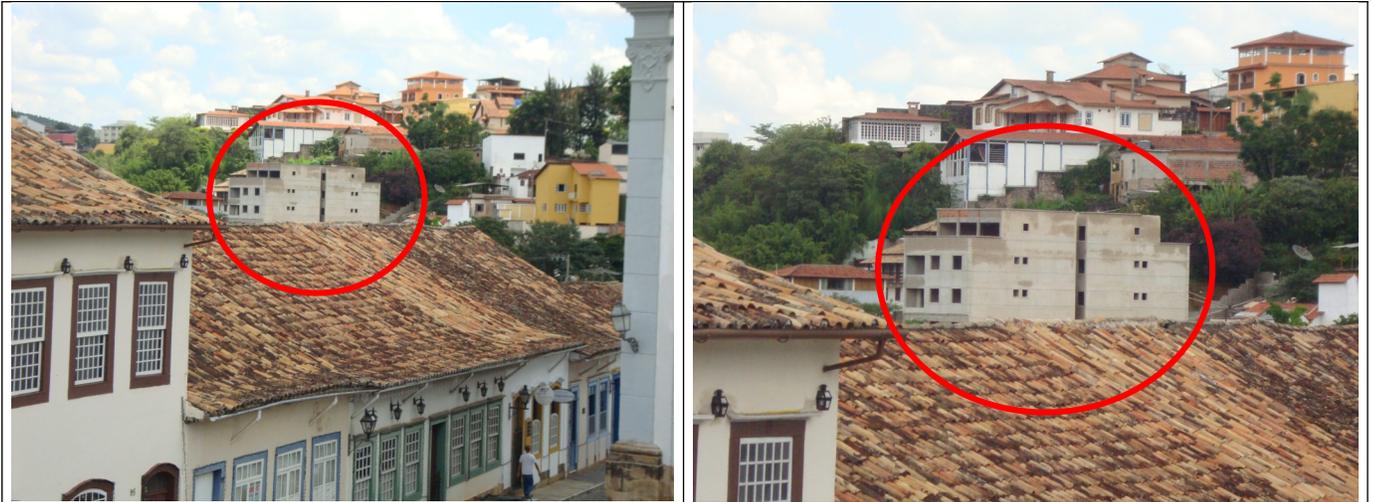
Sua volumetria compromete as visadas da cidade, pois interfere substancialmente nas linhas visuais.

construção uma edificação de múltiplos andares na região da “biquinha”, local onde existem apenas casas térreas e ou pequenos sobrados, subindo sobre o entorno do casario tombado.

Figura 11 – Imagem da edificação junto ao casario histórico, demonstrando impacto na ambiência do conjunto tombado.

**A obra localizada na rua Domingos Camarano 76, localizada em logradouro integrante do perímetro de entorno de tombamento municipal, é considerada irregular, uma vez que não houve prévia análise do Conselho Municipal de Preservação do Patrimônio Cultural de São João del Rei, infringindo a legislação federal e municipal vigentes, além de não acatar as recomendações das Cartas Patrimoniais existentes.**

Cabe ao Conselho Municipal de Preservação do Patrimônio Cultural de São João del Rei a decisão sobre o futuro da edificação construída sem o seu consentimento prévio, embasada em parecer elaborado por profissional habilitado conforme Decisão Normativa nº 83/2008 do CONFEA. Caso confirmada pelo conselho a irregularidade da construção, poderá ser estudada a demolição dos pavimentos existentes acima da cota altimétrica permitida para a área.

Como alternativa, será feita valoração dos danos causados à ambiência do núcleo histórico e o valor pago pelo responsável pela edificação poderá ser aplicado na proteção e preservação do patrimônio cultural local (anexo 1).
