**NOTA TÉCNICA nº 41/2012**

- I. **Objeto:** Imóvel em mau estado de conservação situado dentro do perímetro de tombamento do núcleo histórico de São João Del Rei.
- II. **Município :** São João del Rei
- III. **Objetivo:** Análise do estado de conservação e medidas necessárias para sua conservação.
- IV. **Histórico do município de São João Del Rei**

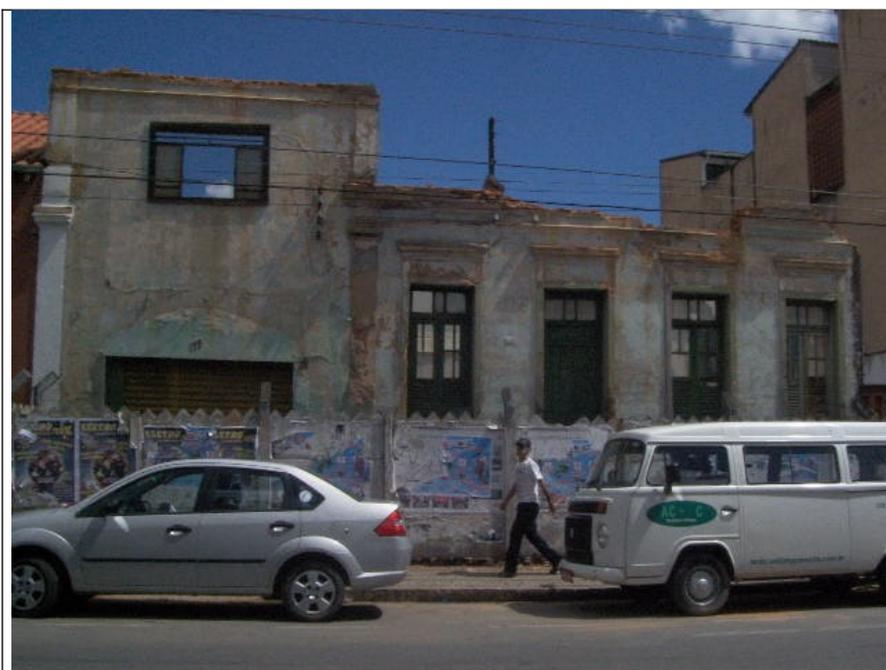
Figura 10 – Edificação da rua Paulo Freitas nº 175

Trata-se de edificação eclética, cujas características construtivas remetem ao último quartel do século XIX e início do XX. Acredita-se que o trecho localizado à esquerda da edificação, com dois pavimentos é uma intervenção posterior, devido às diferenças estilísticas e aos testemunhos materiais existentes. Além desta, houve outras intervenções no imóvel, como a introdução da porta de enrolar metálica e do portão de ferro.

Percebe-se que a edificação possui ornamentação com marcação dos cunhais, sobrevergas e cimalkhas decorativas, o que demonstra que houve preocupação com a sua estética na época da construção.

Em análise à fotografia existente nos autos, percebe-se que a cobertura existente era independente nos dois volumes, em duas águas e vedação em telhas francesas, com cumeeira paralela à via pública no trecho que contém um pavimento paralela e perpendicular à via pública, com empena tipo frontão voltada para esta, no trecho com dois pavimentos.

Nas alvenarias remanescentes há trincas, fissuras, trechos com descolamento de reboco e desgaste da camada de pintura.

Percebe-se que o estado de conservação da edificação vem se agravando, pois recentemente houve o arruinamento da cobertura, segundo informações prestadas pela arquiteta Cíntia Lobão. Portanto, durante o período de elaboração do projeto de restauração<sup>7</sup>, deverão ser realizadas intervenções no imóvel de forma emergencial, buscando preservar os elementos originais ainda presentes no local.

Para a edificação localizada à Rua Paulo Freitas nº 175, devido ao avanço do seu estado de degradação, sugere-se que durante o período de elaboração do projeto de restauração<sup>8</sup>, deverão ser realizadas intervenções no imóvel de forma emergencial, buscando preservar os elementos originais ainda presentes no local. São elas:

- Deverá haver escoramento das paredes do imóvel, buscando utilizar as técnicas para intervenções em edifícios históricos. Há perigo iminente de desabamento e as escoras irão reduzir a movimentação que ocorre na edificação, enquanto se aguarda a execução do reforço estrutural. Onde for possível, o escoramento deverá ser realizado nos dois lados das alvenarias, promovendo uma melhor estabilização. O escoramento deverá ser realizado por técnico especializado (projeto e execução) e deverá ser anotada a respectiva ART (anotação de responsabilidade técnica).

- A capina da área no entorno e a limpeza interna também são medidas emergenciais, para evitar a proliferação de animais e acúmulo de umidade junto à base da edificação. Na ocasião, todo o material original em que seja possível sua recuperação deverá ser retirado, limpo e armazenado em local adequado.

- Deverá haver o desligamento da energia do imóvel para evitar curtos circuitos.

- Devem ser realizados serviços de estabilização e consolidação da estrutura, com aproveitamento do material em bom estado de conservação e substituição das peças deterioradas;

- Deverá ser realizada estabilização e recuperação das alvenarias remanescentes, com aproveitamento do material em bom estado de conservação e substituição dos materiais deteriorados. Deverá haver recomposição do reboco, utilizando argamassa compatível com o sistema construtivo existente;

- A cobertura deverá ser refeita, respeitando a forma e acabamentos originais. Sugere-se a amarração de algumas fiadas de telhas, evitando que as mesmas “escorram”.

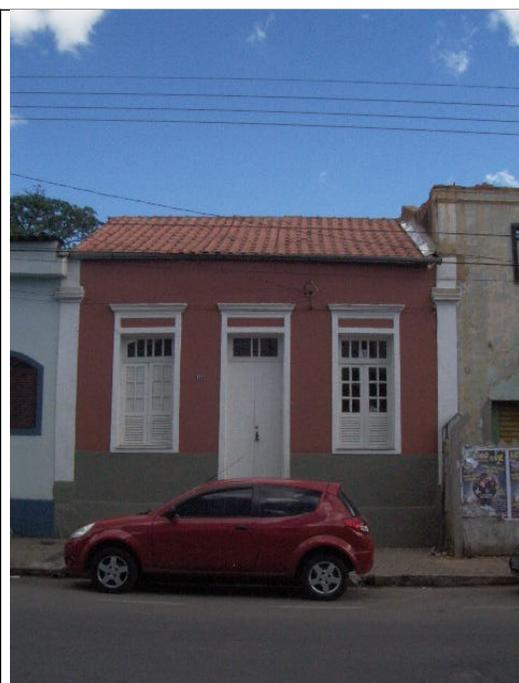
Figura 11 – Edificação da rua Paulo Freitas nº 181

Em análise às fotografias encaminhadas pela arquiteta do Conselho Municipal de Preservação do Patrimônio Cultural de São João Del Rei, Cíntia Lobão, foi possível verificar que a edificação de número 181 encontra-se em bom estado de conservação, tendo sido informado por aquela arquiteta que a mesma foi descaracterizada internamente. Quanto à edificação de número 175, esta se encontra em péssimo estado de conservação, permanecendo no local somente as paredes externas e esquadrias. Aparentemente, a estrutura remanescente permanece sólida, o que, juntamente com a presença das esquadrias, facilita o processo de restauração da edificação.

Para a edificação localizada à Rua Paulo Freitas nº 181 sugere-se que sejam tomadas as medidas de conservação preventiva, que são intervenções de menor complexidade e baixo custo que possibilitam prevenir danos maiores, muitas vezes irreversíveis. Ressalta-se que, por ser bem integrante do perímetro de tombamento municipal e também tombado individualmente, para qualquer intervenção no imóvel deverá haver prévia autorização do Conselho Municipal de Preservação do Patrimônio Cultural de São João Del Rei. O Programa de conservação preventiva propõe a execução de uma ou mais das seguintes intervenções, que deverão ser realizadas periodicamente no imóvel:

- revisão de telhado, calhas e condutores;
- drenagem pluvial de terreno adjacente;

- imunização contra insetos xilófagos;
- reboco e pintura interna e externa de alvenarias e esquadrias;
- revisão de instalações elétricas e hidráulicas;
- estabilização de recalques estruturais de pequenas proporções;
- reconstituição de alvenarias arruinadas;
- revisão de esquadrias, com ênfase nos aspectos de segurança contra roubo e vandalismo.

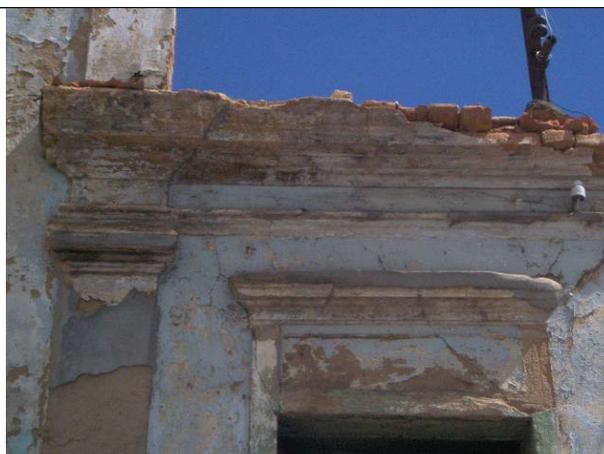
Figura 13 – Ornatações e patologias nas alvenarias.

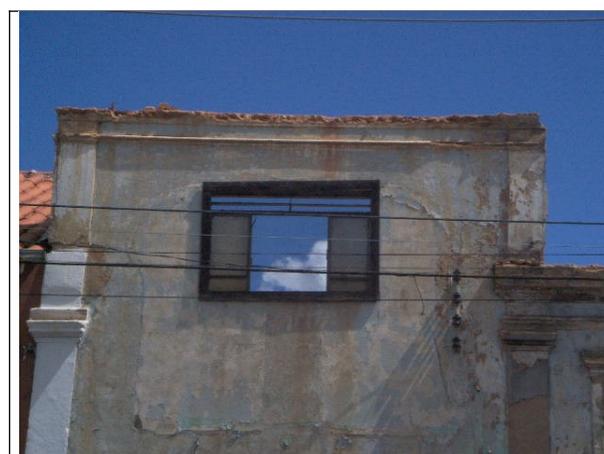
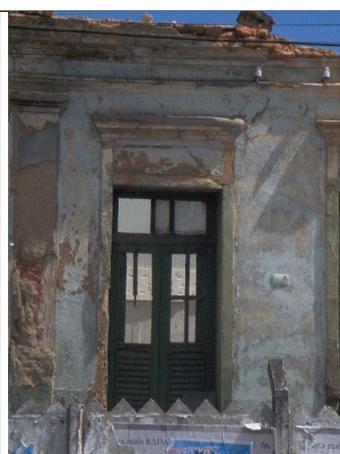
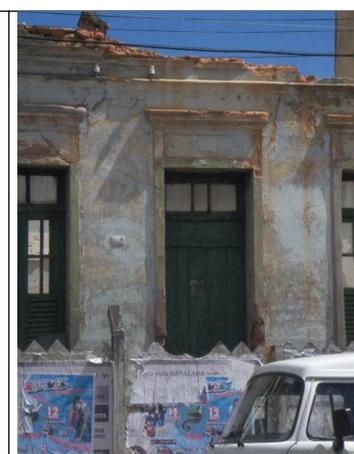
As esquadrias encontram-se danificadas pela umidade e pela ação do tempo. Algumas apresentam trechos faltantes e vidros quebrados.

Figuras 14 a 16 – Esquadrias.

- Recuperação das esquadrias e ferragens. As esquadrias faltantes deverão ser executadas, seguindo os modelos pré-existentes;
- Imunização de todas as madeiras com ataque de insetos xilófagos;
