NOTA TÉCNICA nº 39/2013

- I. **Objeto:** Solar do Barão.
- II. **Localização:** Rua Padre José Maria Xavier 174.
- III. **Município :** São João del Rei
- IV. **Proprietário:** Secretaria de Estado de Educação de Minas Gerais.
- V. **Breve histórico do município de São João Del Rei**

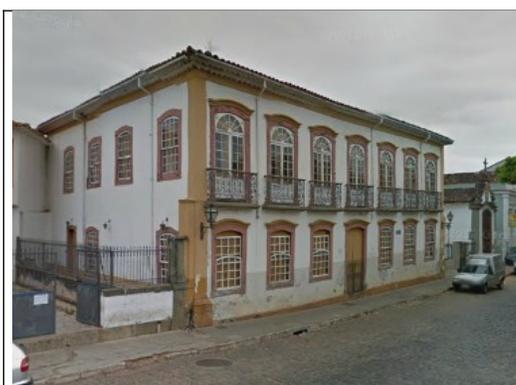
Figura 08 – Imagem da edificação.
Fonte: Googlemaps – acesso em 10/04/2013.

O sobrado em estilo colonial encontra-se implantado no alinhamento da via pública e possui cobertura com cumeeira paralela à rua e vedação em telas cerâmicas tipo colonial. Os vãos distribuem-se de forma simétrica, possuem vergas em arco abatido ornamentadas por sobreverga e as vedações são em esquadrias de madeira e vidro. No primeiro pavimento as janelas são em peitoril e ladeiam porta de acesso principal central. Os vãos do segundo pavimento são guarnecidos por sacadas em ferro forjado.
