LAUDO TÉCNICO N° 52/ 2018

Inquérito Civil n° 0625.15.000183-6
PAAF n° 0024.15.010055-0

1. Objeto: Monumento Cristo Redentor.

2. Município: São João Del Rei.

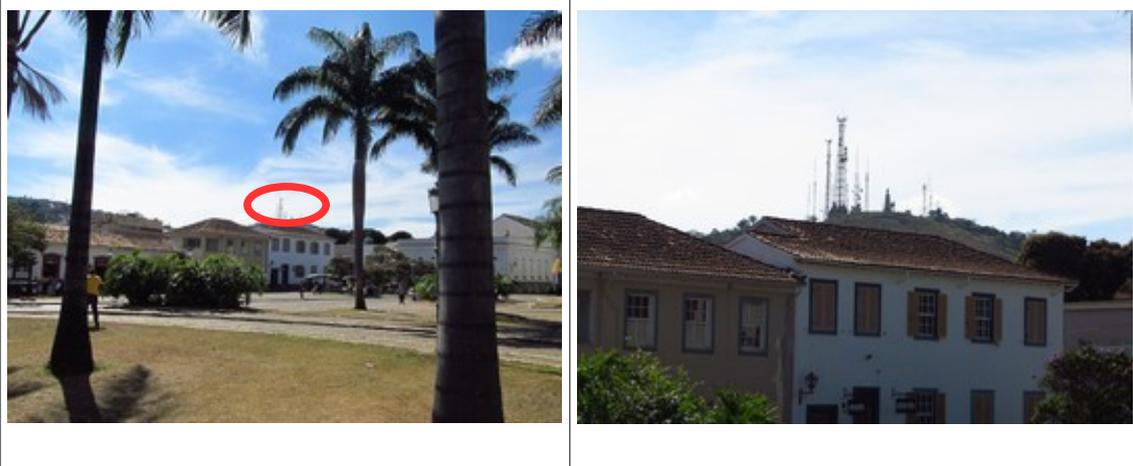
As antenas implantadas no entorno do Monumento do Cristo podem ser vistas de diversos pontos do centro de São João Del Rei, comprometendo a harmonia da paisagem urbana.

Figuras 2 e 3- Antenas instaladas no Morro do Cristo vistas do Centro Histórico de São João Del Rei. Fotos da vistoria realizada em 25.7.18.

Não há dúvidas de que a intervenção de maior impacto no Monumento Cristo Redentor são as antenas instaladas em seu entorno. Por isso, sugere-se que as empresas responsáveis pelas estruturas sejam instadas a apresentar alternativas locais para a transferência das antenas.

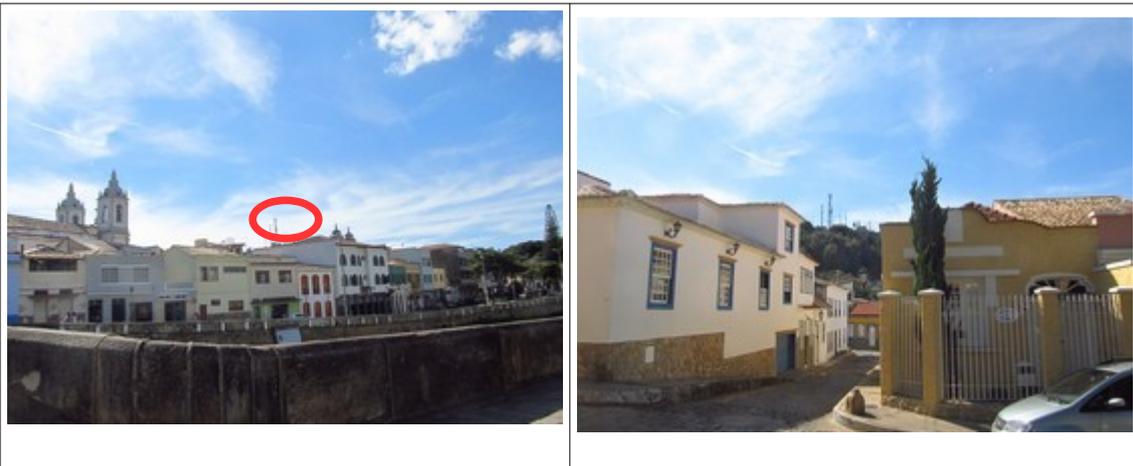
Figuras 4 e 5-Antenas instaladas no Morro do Cristo vistas de diversos pontos do centro de São João Del Rei. Fotos da vistoria realizada em 25.7.18.

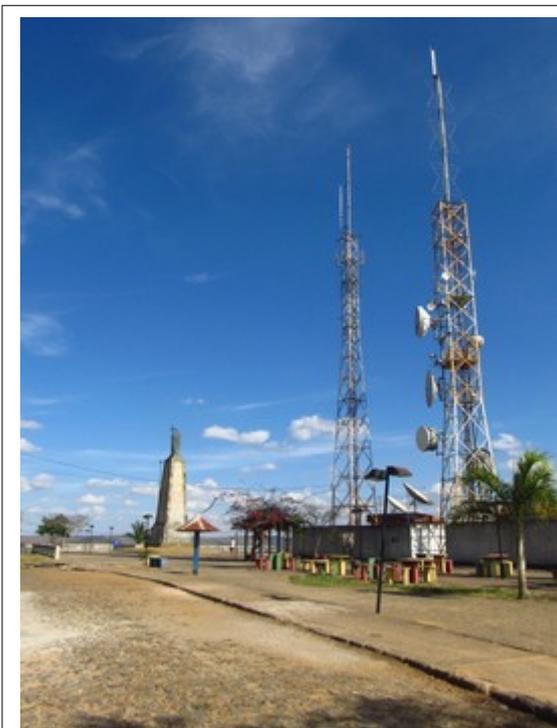
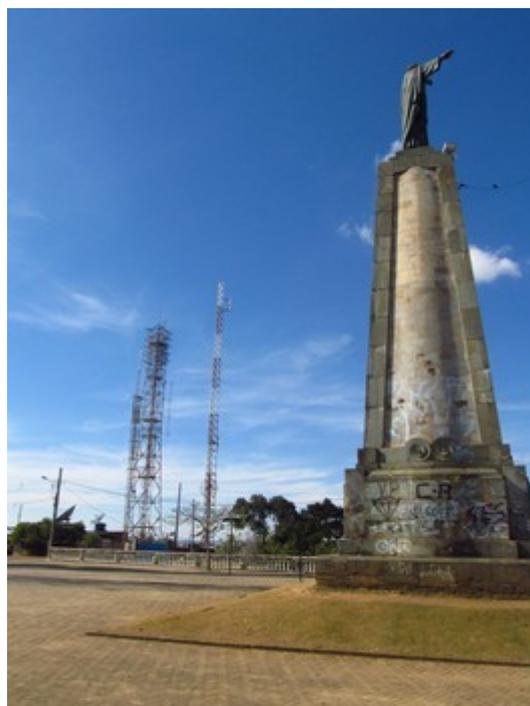
No Morro do Cristo, verificou-se que as estruturas implantadas ultrapassam a altimetria do monumento e comprometem a centralidade que o bem cultural deveria ter no espaço. É inegável a interferência negativa na ambiência do conjunto tombado.

Figuras 6 e 7-Antenas em relação ao Monumento do Cristo Redentor. Fotos da vistoria.

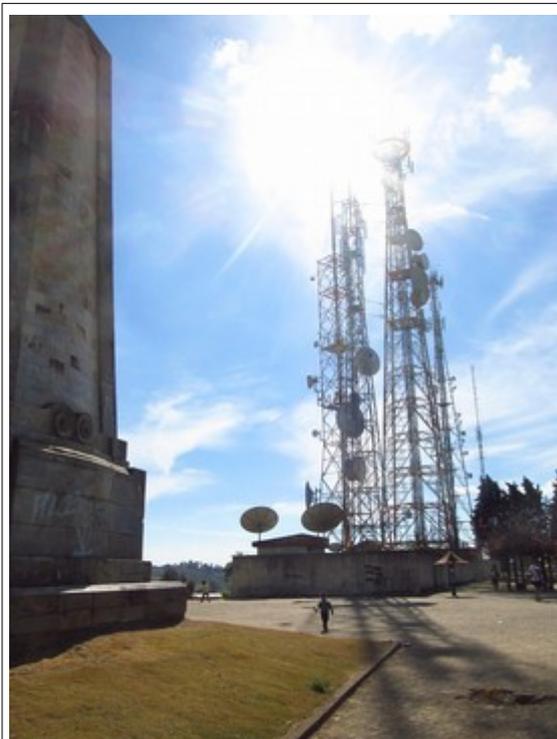
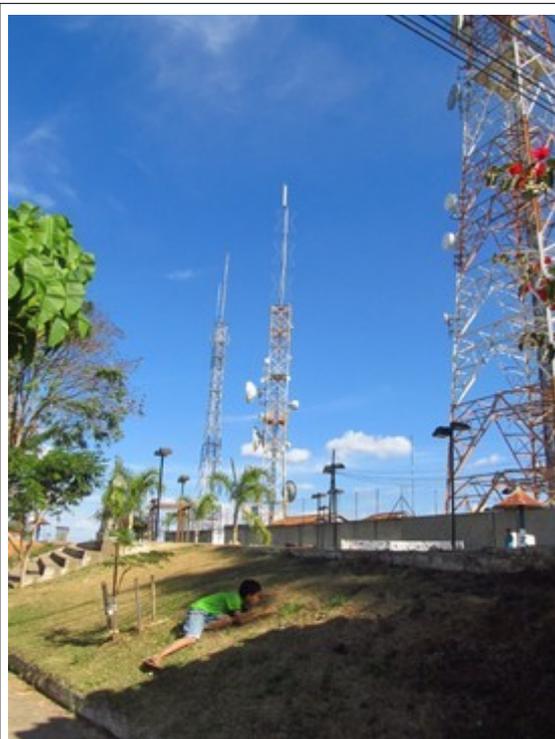
Figuras 8 e 9-Antenas implantadas no Morro do Cristo. Fotos da vistoria.

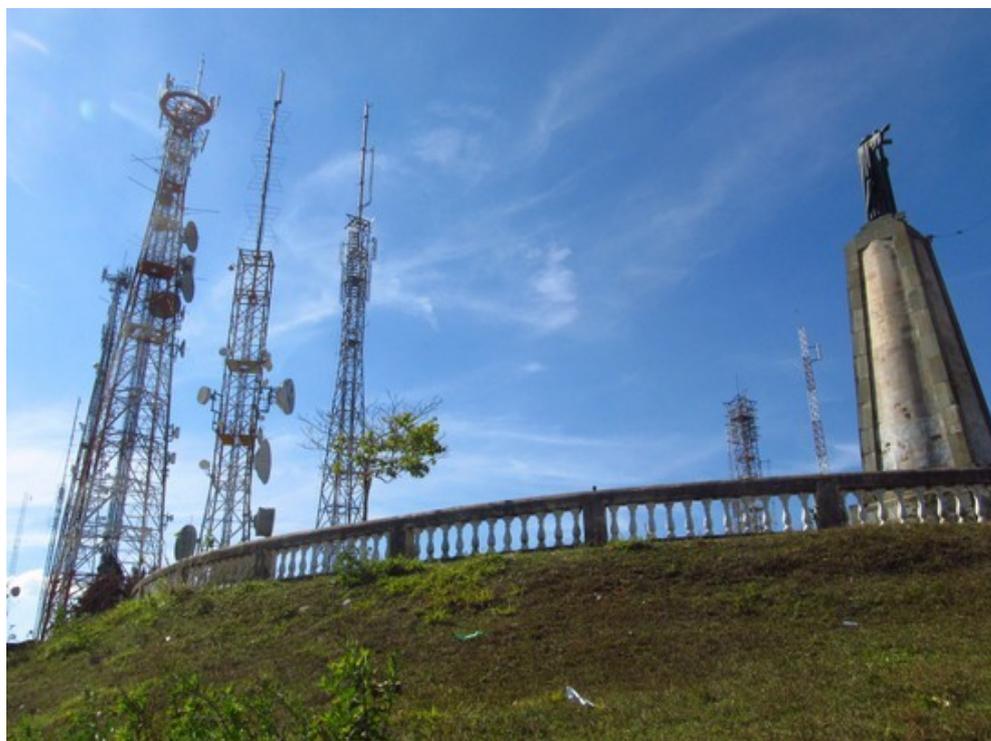
Figura 10 -Antenas implantadas no Morro do Cristo. Fotos da vistoria.

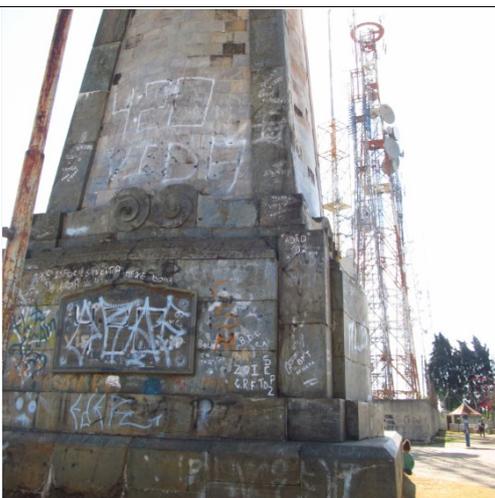
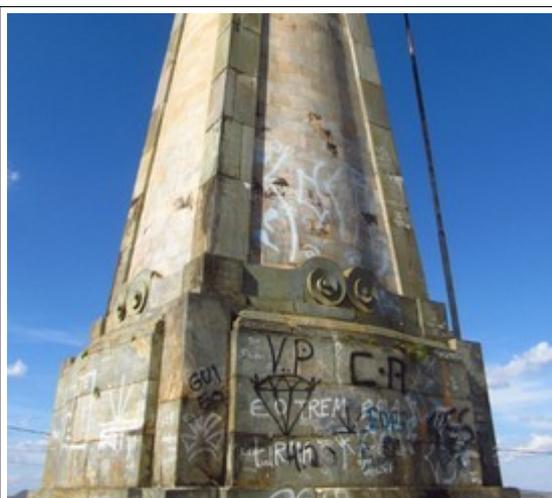
As pichações se constituem em outro grave fator de degradação no Monumento Cristo Redentor.

Figuras 11 e 12- Pichações na base do pedestal do Monumento Cristo Redentor. Na 2ª imagem, ao fundo, as antenas. Fotos da vistoria.

As ações de vandalismo de que são vítimas muitos monumentos refletem, de modo geral, a deficiência de vigilância e fiscalização dos conjuntos tombados, bem como a falta de manutenção periódica pelo Poder Público.

- Promover a capina e a limpeza de todo o conjunto do Monumento Cristo Redentor, incluindo a remoção das pichações que degradam visualmente a área;
- Promover a manutenção periódica do conjunto do Monumento Cristo Redentor, incluindo os jardins;
- Elaborar e executar, por meio de profissionais habilitados, projeto de

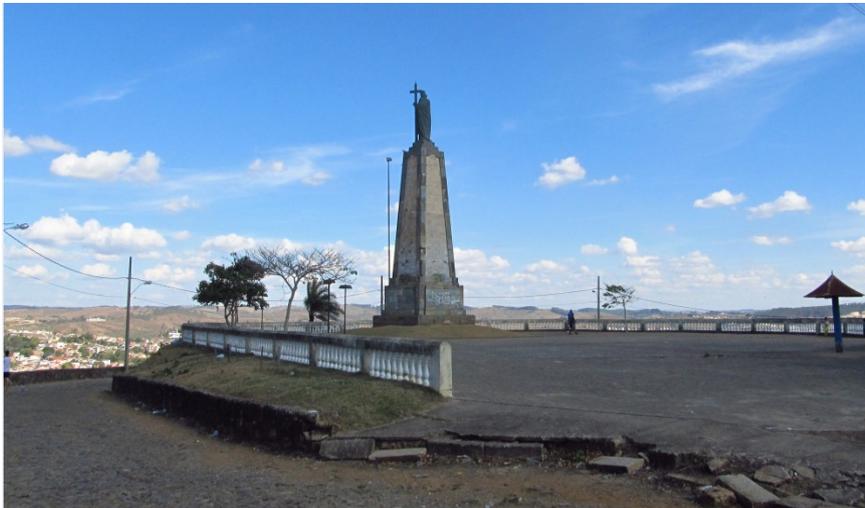
O mau estado de conservação do Monumento Cristo Redentor e seu entorno também evidencia-se por danos na pavimentação e no mobiliário urbano implantado. Verificou-se a presença de mesas e bancos de concreto quebrados, de elementos faltantes na pavimentação e desgaste nas estruturas metálicas existentes, que impactam negativamente a ambiência do conjunto. Além disso, os canteiros encontram-se mal cuidados e praticamente sem vegetação.

Figura 13- Danos na pavimentação no entorno do Monumento Cristo Redentor. Fotos da vistoria.

revitalização¹⁴ do Monumento Cristo Redentor, contemplando, inclusive, a implantação de uma iluminação noturna eficiente e a recuperação do mobiliário urbano danificado na área. O projeto de revitalização, assim como qualquer intervenção em bens tombados, deverá ser analisado e aprovado previamente pelo Conselho de Patrimônio Cultural de São João Del Rei. A aprovação do COMPAC deverá observar a preservação da paisagem urbana, do meio ambiente e da visibilidade do bem cultural;

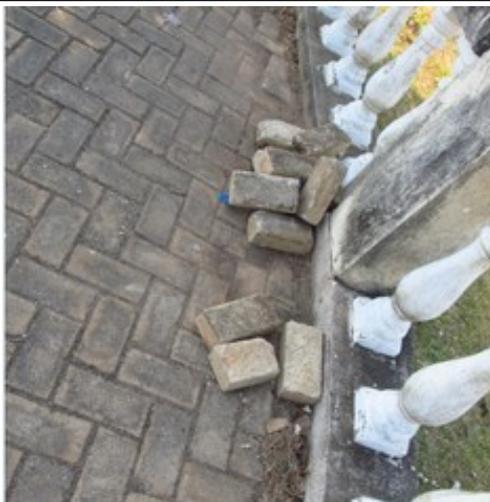
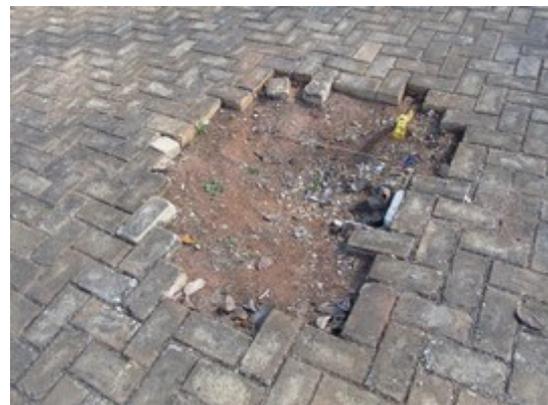
Figuras 14 e 15- Danos na pavimentação no entorno do Monumento Cristo Redentor. Fotos da vistoria.

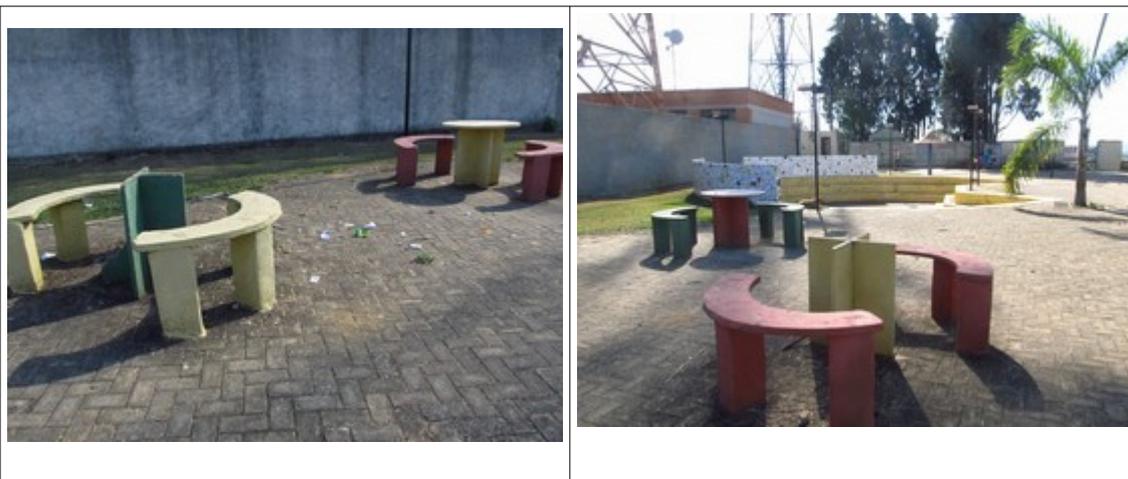
Figuras 16 e 17- Mobiliário urbano danificado no entorno do Monumento Cristo Redentor. Fotos da vistoria.

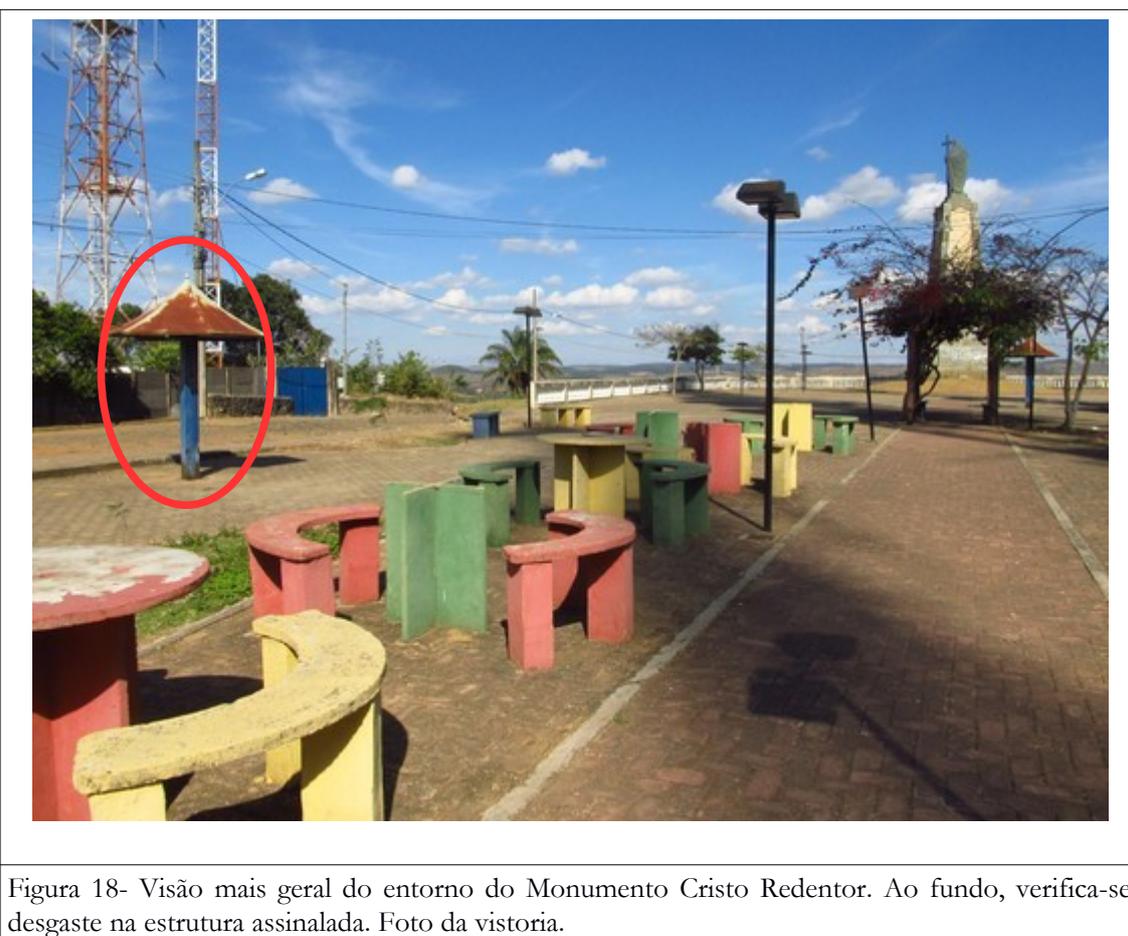
Figura 18- Visão mais geral do entorno do Monumento Cristo Redentor. Ao fundo, verifica-se desgaste na estrutura assinalada. Foto da vistoria.

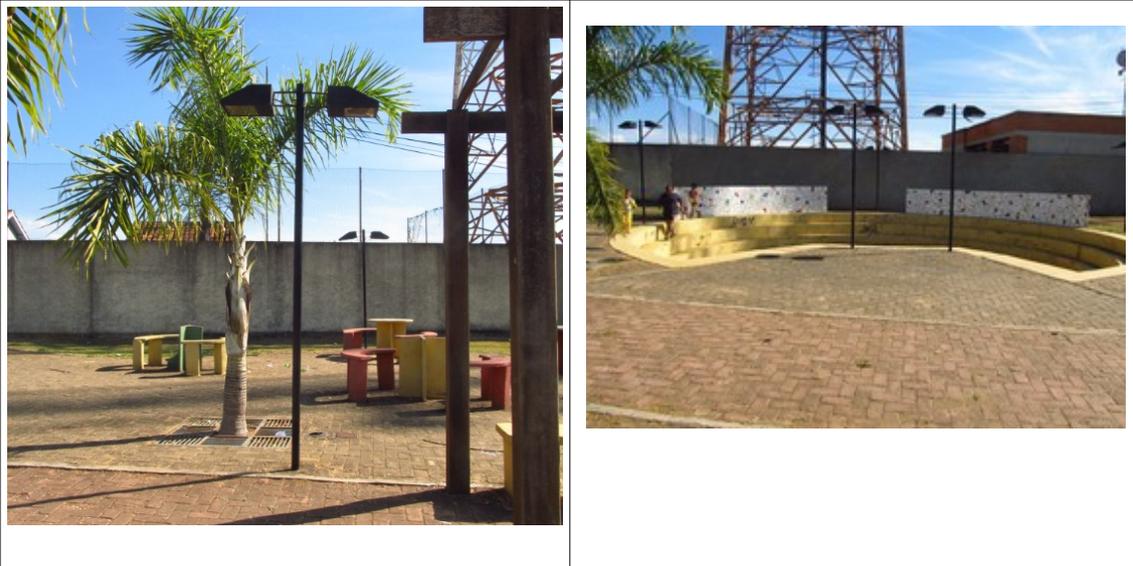
Constatou-se a existência de estruturas de iluminação no conjunto, no entanto, como a vistoria foi realizada durante o dia, não foi possível constatar se a iluminação é suficiente/adequada para o conjunto.

Figuras 19 e 20- Postes de iluminação existentes no entorno do Monumento Cristo Redentor. Fotos da vistoria.
