Promotoria Estadual de Defesa do Patrimônio Cultural e Turístico

LAUDO TÉCNICO Nº 77/2013

Atendendo solicitação do Dr. Kepler Cota Cavalcante Silva, Promotor de Justiça da Comarca de Timóteo, foi procedida análise do Inquérito Civil nº MPMG – 0687.13.000180-7, bem como vistoria técnica na Igreja de São José Operário, localizada na Praça 1º de maio, na data de 26 de agosto de 2013, a fim de verificar se o referido imóvel possui valor histórico e cultural.

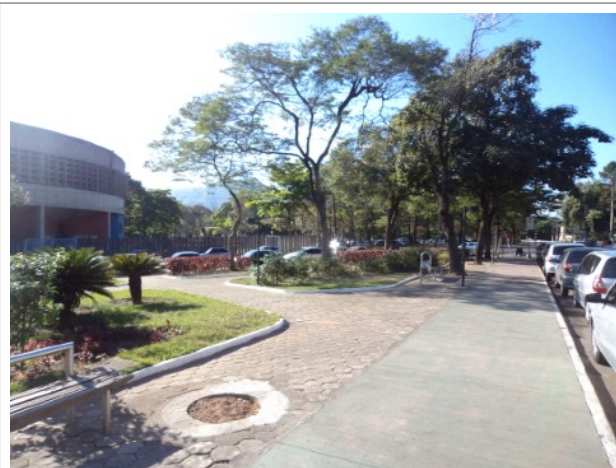
Figura 9 - Trecho da Praça 1º de maio.
Fonte: Promotoria de Patrimônio Cultural – vistoria 26 de agosto.

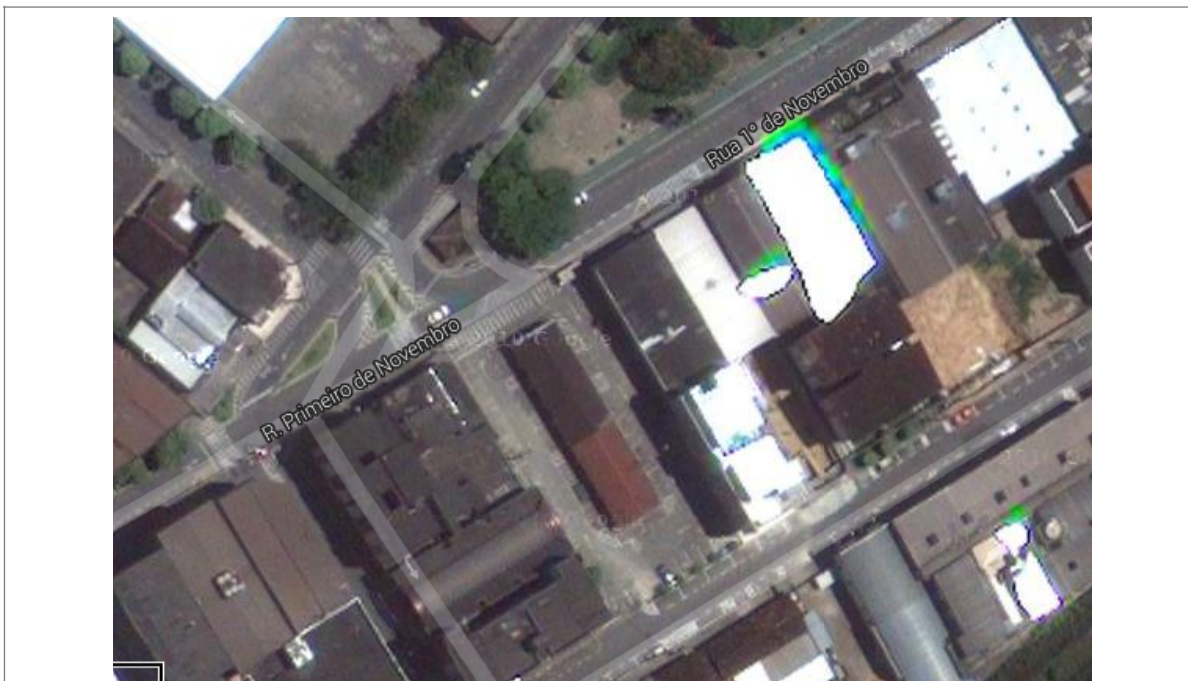
Figura 13 - Vista aérea da Igreja de São José. Verifica-se na fotografia o templo assinalado.
Fonte: <https://maps.google.com.br/maps?hl=pt-BR> acesso em 04 de setembro de 2013.

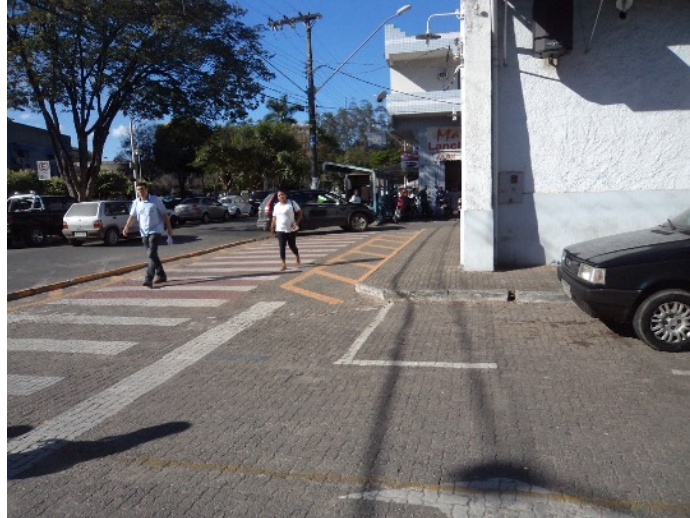
A edificação possui partido retangular e está inserida no centro de terreno plano, no mesmo nível da rua. O terreno no entorno da edificação é pavimentado por piso intertravado de concreto e atualmente é usado para o estacionamento de veículos. O imóvel é circundado por meio – fio e calçada de pequenas dimensões com a mesma pavimentação do restante do terreno.

Figura 14 - Detalhe lateral do adro pavimentado da igreja.
Fonte: Promotoria de Patrimônio Cultural – vistoria 26 de agosto.

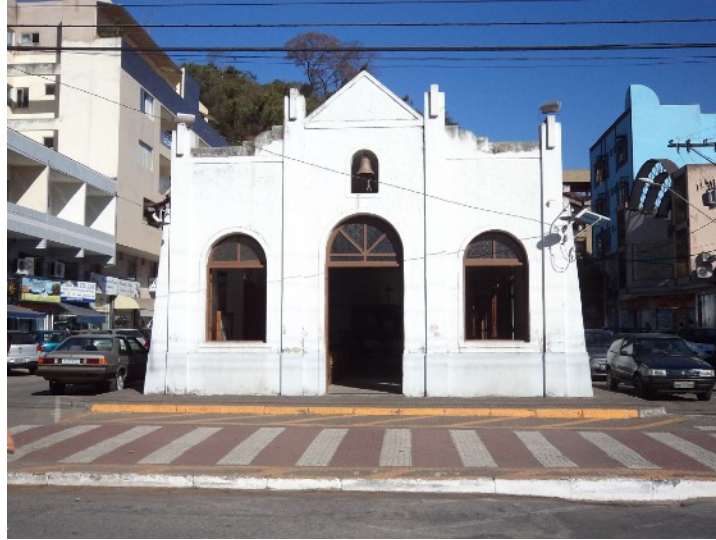
A fachada principal é composta por vãos dispostos simetricamente. Ao longo do eixo central estão a porta de acesso principal, encimada de nicho que abriga o sino, ladeada por duas janelas. A composição da fachada principal é marcada por quatro colunas encimadas por detalhes geométricos, com frontão de formato triangular no centro. As fachadas laterais são marcadas pelos pilares salientes e portas e janelas seguindo o modelo padrão das esquadrias utilizadas na edificação.

Os vãos possuem vergas em arco pleno e as esquadrias são de madeira, composta por duas folhas de abrir, com bandeira fixa em vidro.

Figura 15 – Fachada principal do templo.
Fonte: Promotoria de Patrimônio Cultural – vistoria 26 de agosto.

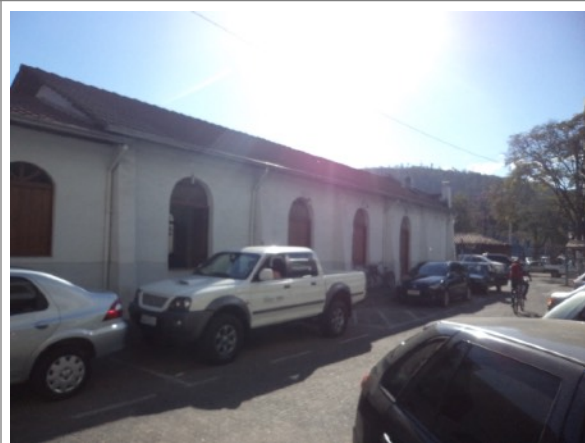
Figura 17 – Fachada da lateral esquerda da igreja, destaca-se o acesso secundário.
Fonte: Promotoria de Patrimônio Cultural – vistoria 26 de agosto.

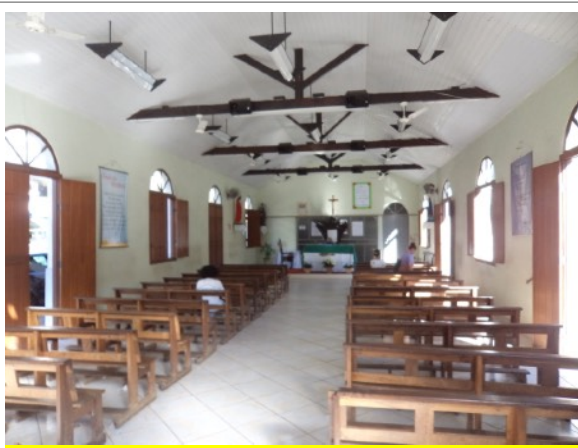
Figura 18 – Nave da igreja.
Fonte: Promotoria de Patrimônio Cultural – vistoria 26 de agosto.

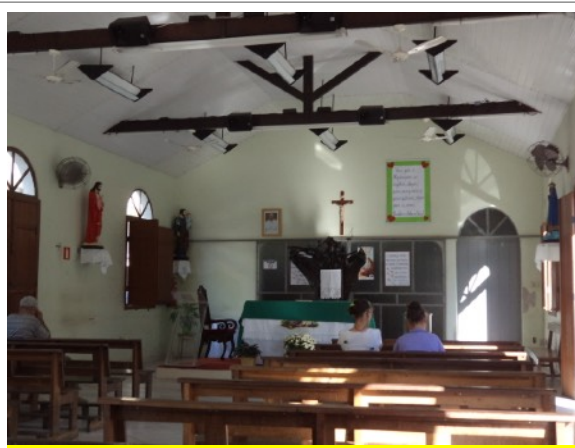
Figura 19 – Detalhe da porta de vidro que separa a nave do salão paroquial.
Fonte: Promotoria de Patrimônio Cultural – vistoria 26 de agosto.

Sabe-se que o templo já passou por intervenção de ampliação. O anexo corresponde ao denominado Salão Paroquial (figuras 20 e 21). Esta área encontra-se dividida da conformação inicial do templo por uma parede e porta de vidro (figura 19 e 20). Após a realização de levantamento histórico verificou-se que as características originais de sua fachada pouco se alteraram, fato que contribui para a manutenção da imagem deste templo na memória dos Timotenses.

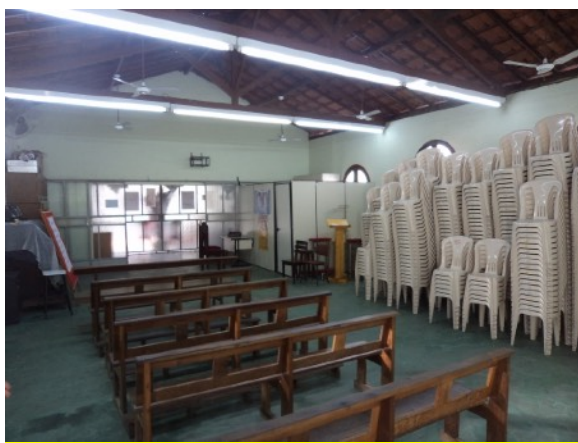
Figura 20 – “Salão Paroquial”. Esta área da Igreja é a que se localiza atrás da porta de vidro.
Fonte: Promotoria de Patrimônio Cultural – vistoria 26 de agosto.

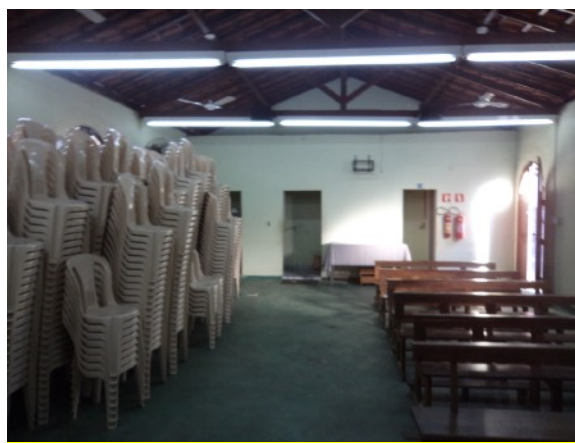
Figura 21 – Lado oposto ao que está demonstrado na fotografia de nº 20. Fonte: Promotoria de Patrimônio Cultural – vistoria 26 de agosto.

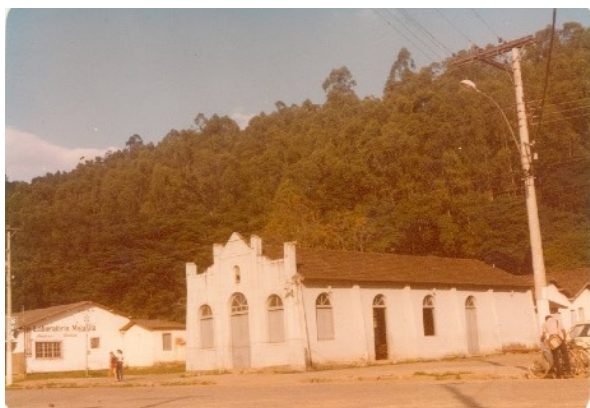
Figura 27 - Registro fotográfico da Igreja, provavelmente datada de 1975. Verifica-se que a área não apresentava ocupação significativa no entorno do templo.
Fonte: Acervo pessoal Humberto Abreu.

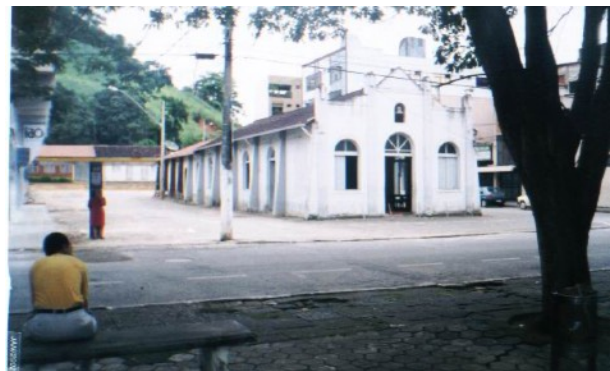
Figura 28 – Registro fotográfico de 2007. Construções no entorno podem ser notadas.
<http://www.timoteo.cam.mg.gov.br/historia/casa-de-memoria> acesso em 10 de setembro de 2013

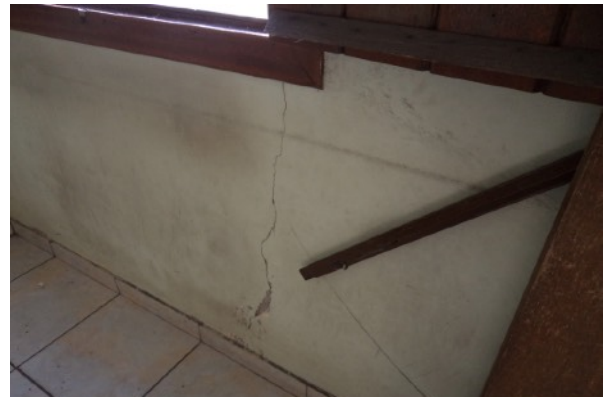
Aparentemente não há problemas estruturais, entretanto foi verificada a presença de algumas trincas nas alvenarias, principalmente junto aos vãos. Há locais com desprendimento do reboco, descolamento de tinta e trechos preenchidos por argamassa de cimento ainda sem pintura.

Figura 37 – Rachadura e desprendimento de reboco. Parede necessitando de pintura. Face interna da fachada. Fonte: Promotoria de Patrimônio Cultural – vistoria 26 de agosto.

- Deve-se observar se as trincas existentes encontram-se ativas ou se estão paralisadas. Após solucionar os motivos causadores das trincas nas paredes deve-se substituir o reboco nos trechos onde encontra-se danificado e aplicar nova camada de pintura, tanto internamente, quanto externamente. No que se refere à pintura das alvenarias deve-se utilizar, após terem sido aprovadas pelo órgão de proteção ao patrimônio da cidade, cores e especificações de tintas compatíveis com as características do imóvel;

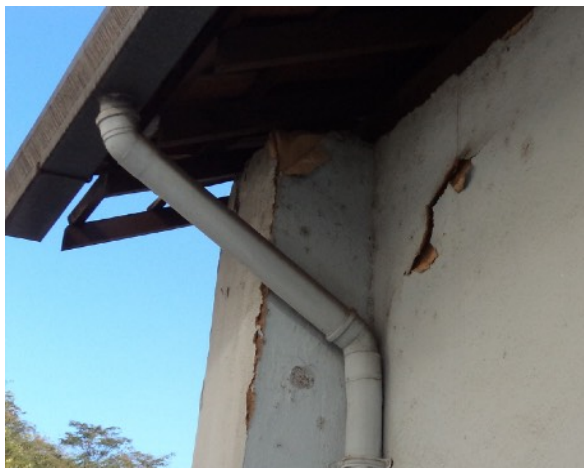
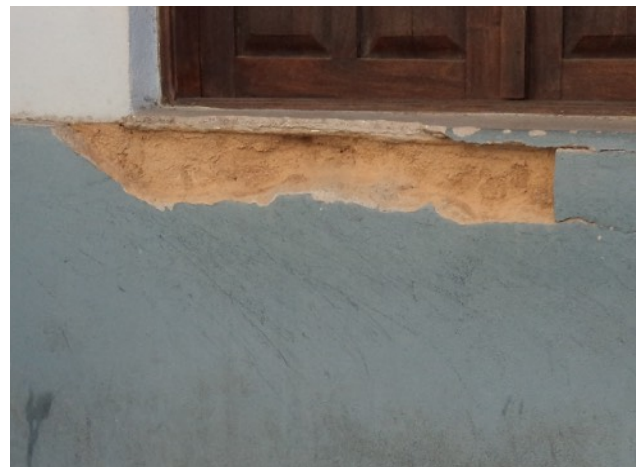
Figuras 38 e 39 - Desprendimento de reboco. Fonte: Promotoria de Patrimônio Cultural – vistoria 26 de agosto.

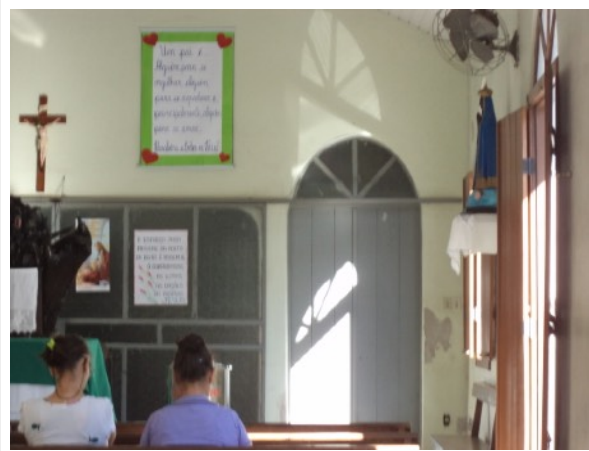
Figura 40 – Desprendimento de tinta na parede imediatamente posterior ao altar.
Fonte: Promotoria de Patrimônio Cultural – vistoria 26 de agosto.

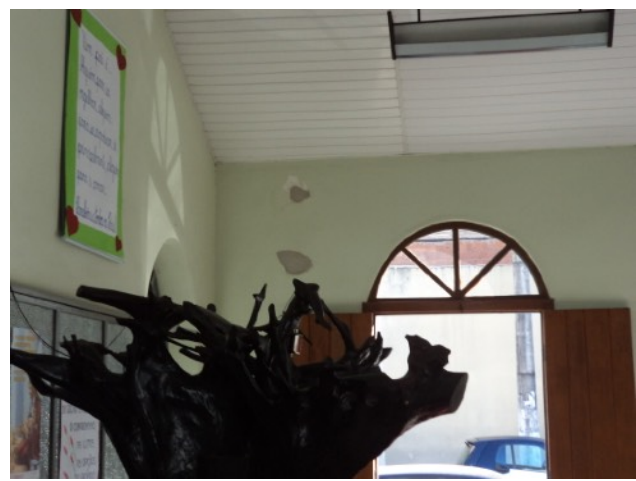
Figura 41 – Preenchimento de área de perda do reboco com argamassa de cimento.
Fonte: Promotoria de Patrimônio Cultural – vistoria 26 de agosto.

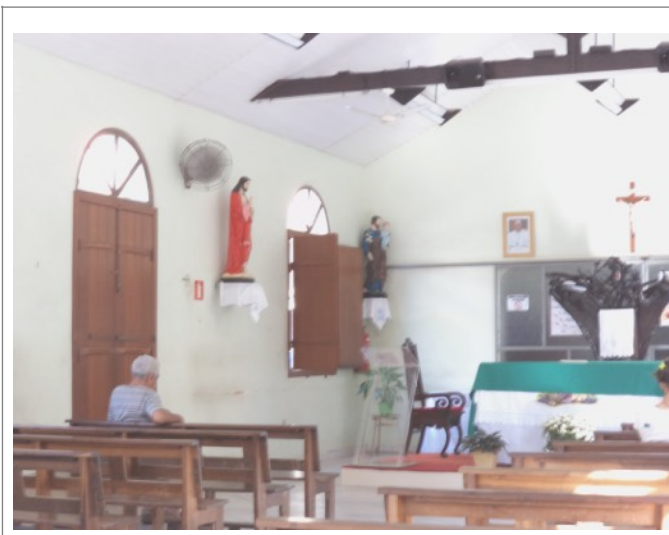
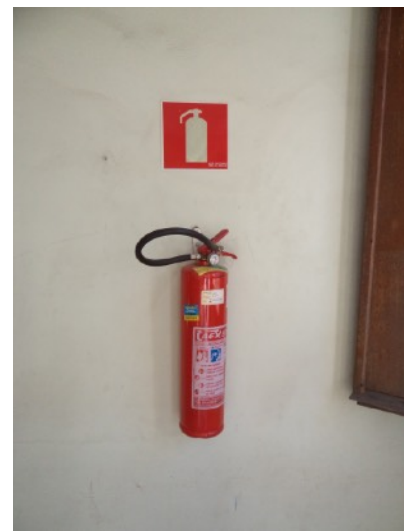
Foi notada a presença de dois extintores de incêndio, um no altar e um outro próximo à janela, sendo que a sinalização do extintor que se encontra próximo ao altar ocupa lugar diferente do que foi instalado. Ainda no que se refere a este extintor cabe dizer que o local em que se encontra atualmente é de difícil acesso (área pouco livre) – atrás de uma das bandeiras da janela, de um vaso de planta e abaixo do suporte de uma imagem sacra. A maneira com o extintor foi instalado dificulta sua utilização em caso de urgência.

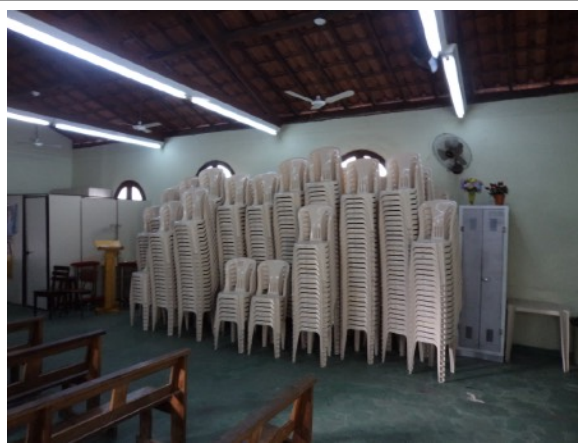
No que se refere ao “Salão Paroquial, foi notado o acúmulo de objetos diversos: cadeiras (utilizadas nas áreas externas nas missas em que a quantidade de fiéis extrapola a capacidade interna do templo), guarda roupas e ainda outros objetos.

Figura 44 – Cadeiras excedentes para atender os fiéis que assistem missa na igreja de São José.
Fonte: Promotoria de Patrimônio Cultural – vistoria 26 de agosto.

É necessário dar a devida importância ao acúmulo de materiais. Considerando que o templo é de dimensões reduzidas e, segundo consta, recebe em dias normais de missa número de fiéis superior a sua capacidade, estes objetos podem ser causadores de acidentes que seja por choque ou contato, quer seja por se configurarem como material combustível em caso de princípio de incêndio. Neste sentido, destaca-se ter sido notada a presença de dois extintores de incêndio nesta área do templo.

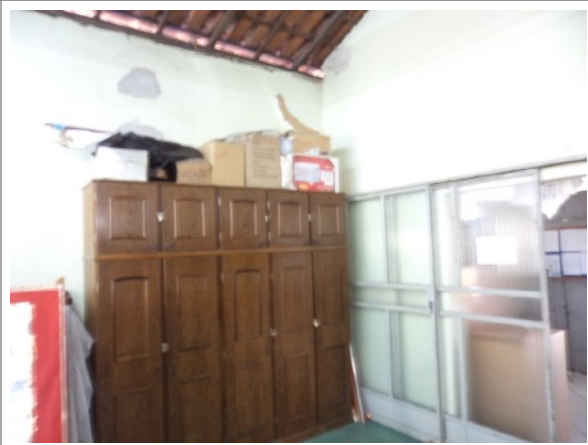
Figura 45 – Guarda roupas. Verifica-se que até o espaço em cima deste foi ocupado com caixas.
Fonte: Promotoria de Patrimônio Cultural – vistoria 26 de agosto.

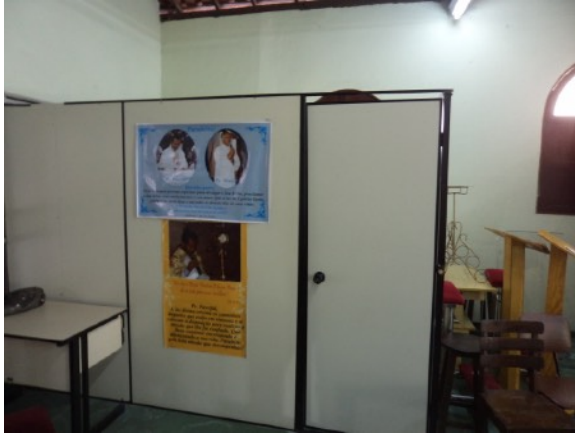
Figura 46 – Verifica-se no canto direito da fotografia a existência de objetos acumulados.
Fonte: Promotoria de Patrimônio Cultural – vistoria 26 de agosto.

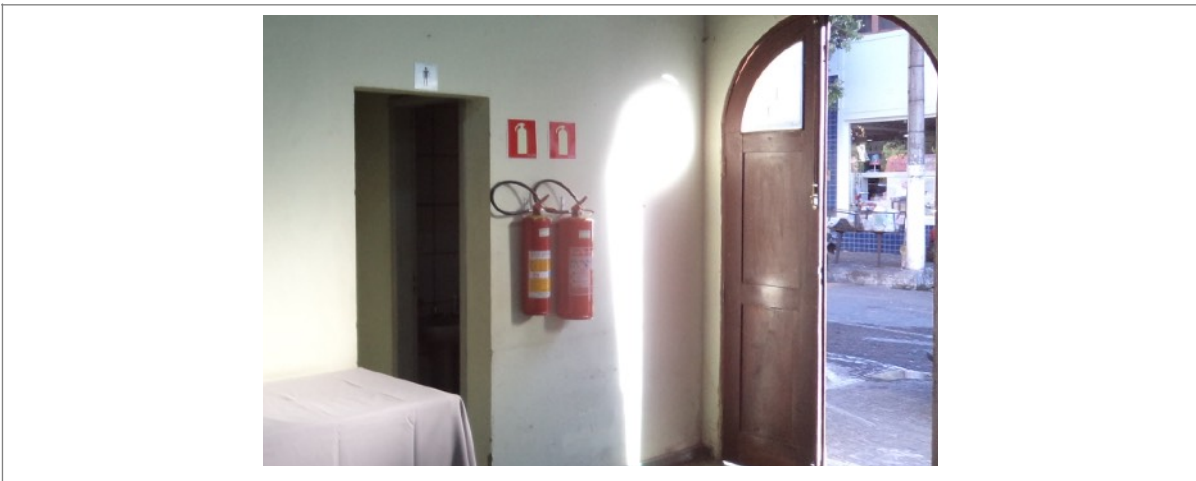
Figura 48 – Extintores de incêndio na área denominada “Salão Paroquial” instalados próximos ao banheiro. Fonte: Promotoria de Patrimônio Cultural – vistoria 26 de agosto.

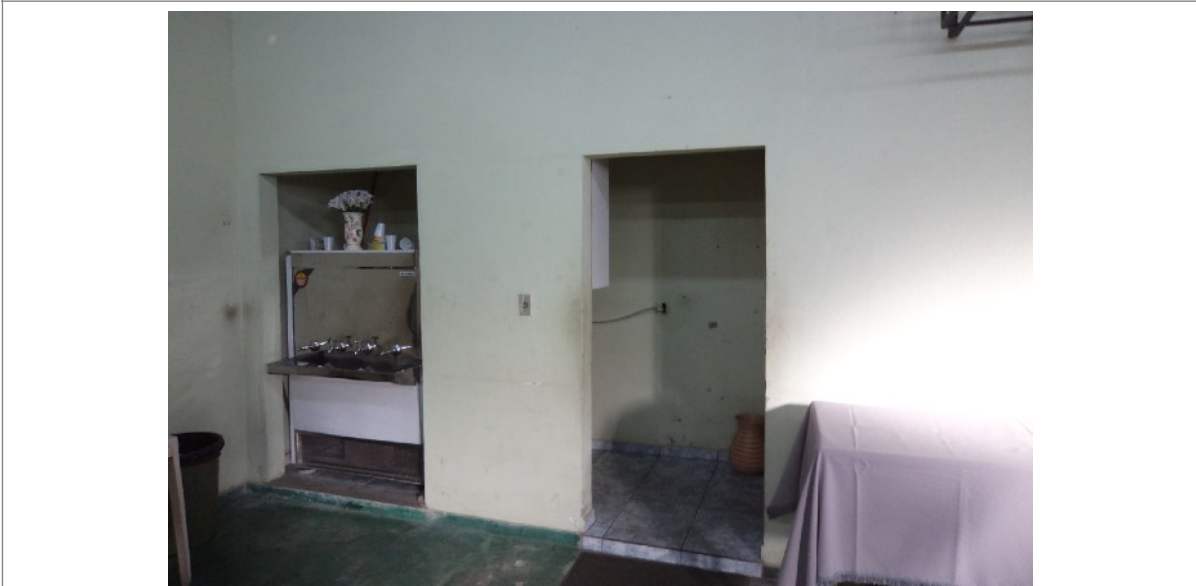
Nesta área também existe bebedouro, instalações sanitárias e uma pequena cozinha.

Figura 49 – Verifica-se na fotografia bebedor e entrada da pequena cozinha.
Fonte: Promotoria de Patrimônio Cultural – vistoria 26 de agosto.

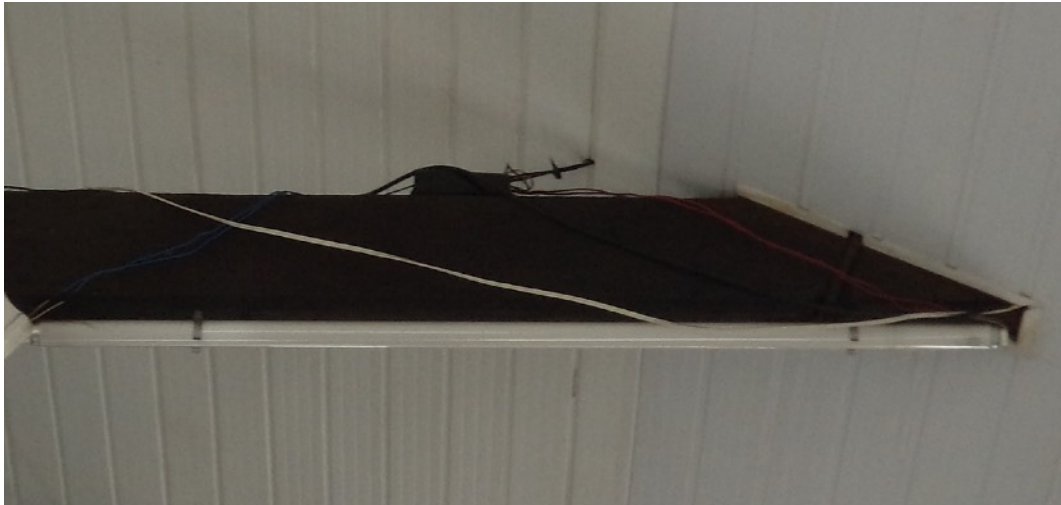
Figura 50 – Fiação exposta junto à madeira. Fonte: Promotoria de Patrimônio Cultural – vistoria 26 de agosto.

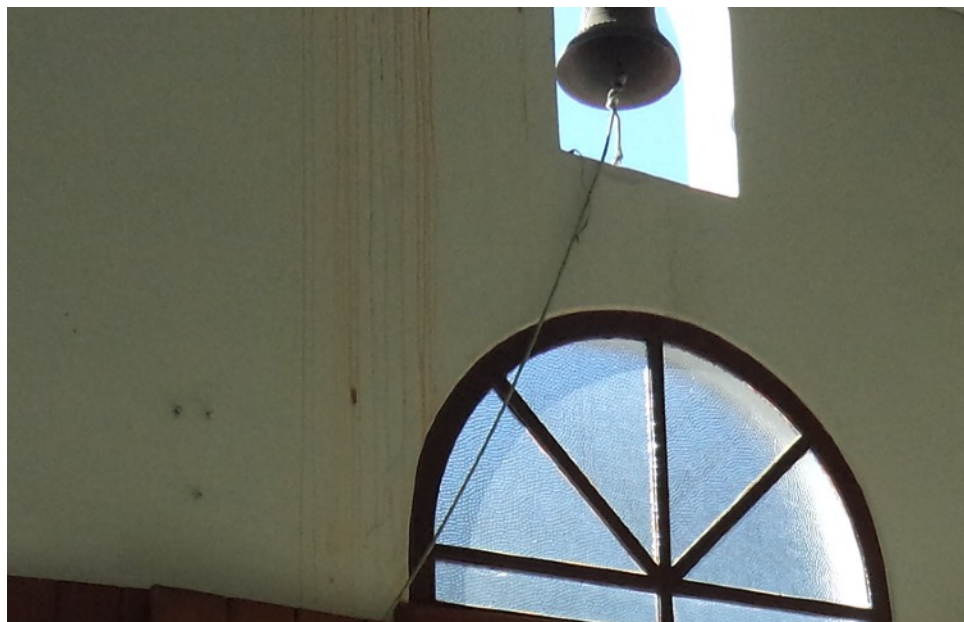
Também foi verificada a presença de mancha de umidade junto à alvenaria frontal interna da edificação, o que denuncia patologias na cobertura.

Figura 51 – Manchas de umidade na alvenaria. Fonte: Promotoria de Patrimônio Cultural – vistoria 26 de agosto.

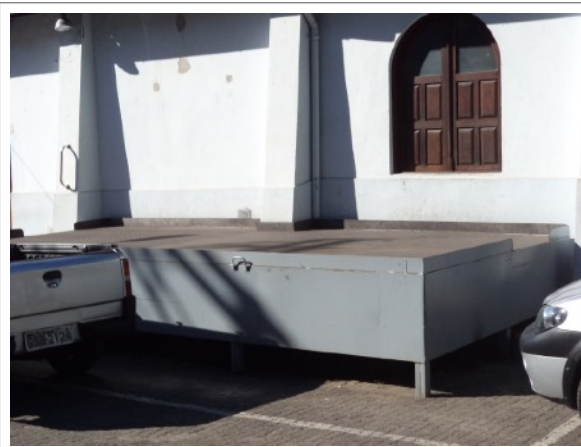
Algumas intervenções na área externa também foram notadas como, por exemplo, uma “plataforma” em metal, utilizada como altar em dia de missas que a quantidade de pessoas ultrapassa a capacidade interna do templo, que está acompanhada de 2 (dois) apoios de mão, em metal, afixados na parede. Também há caixas de som externas, protegidas por grades e / ou pequena cobertura; e holofotes para iluminação do terreno no entorno da igreja.

Figura 52 – Altar de metal. Destaca-se um dos apoios de mão em metal.
Fonte: Promotoria de Patrimônio Cultural – vistoria 26 de agosto.

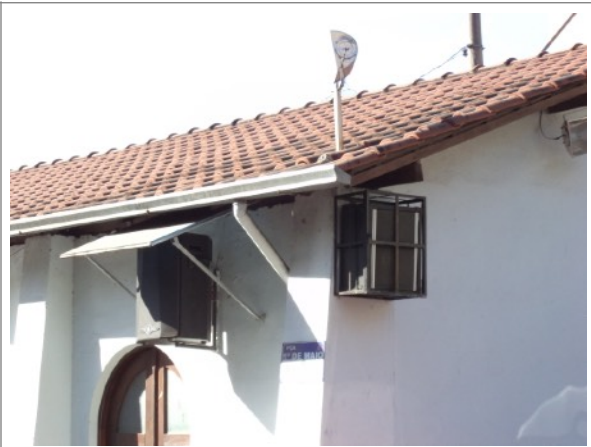
Figura 53 – Caixas de som instaladas na área externa do templo.
Fonte: Promotoria de Patrimônio Cultural – vistoria 26 de agosto.

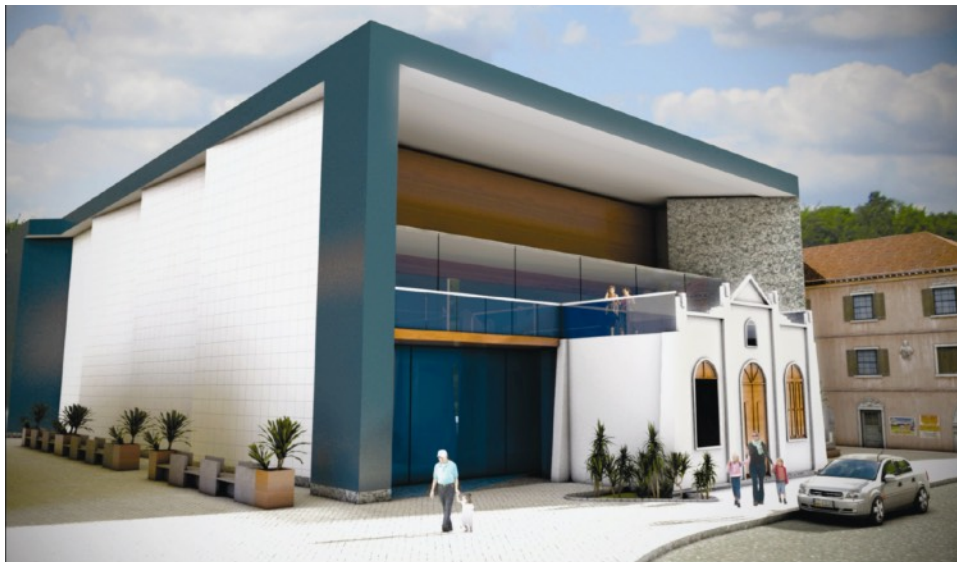
Foi encaminhado a esta Promotoria pelo Padre Pascifal Estudo Preliminar de projeto arquitetônico de ampliação da igreja, elaborado pela arquiteta Joana Angélica, ainda não aprovado pela comissão da Igreja e nem pelo padre. Em análise ao projeto verificou-se que é proposta ampliação do templo existente, preservando apenas o volume da fachada principal e trecho das fachadas laterais medindo 4,50 metros, sendo acrescida construção nas laterais, nos fundos e superiores à edificação existente, com três pavimentos. **A intervenção proposta possui a volumetria muito maior se comparada com o volume do trecho original preservado, não havendo valorização da arquitetura original que foi ofuscada pela inserção do novo prédio.**

Figura 55 – Estudo tridimensional do projeto proposto.
