NOTA TÉCNICA nº 30/2015

- I. Identificação do bem cultural:** Igreja Matriz de Sagrada Família.
- II. Endereço:** Praça Cônego Zeferino Avelar, Centro.
- III. Município:** Três Corações – MG.
- IV. Objetivo:** Existência de *trailers* no perímetro de tombamento.
- V. Análise Técnica**

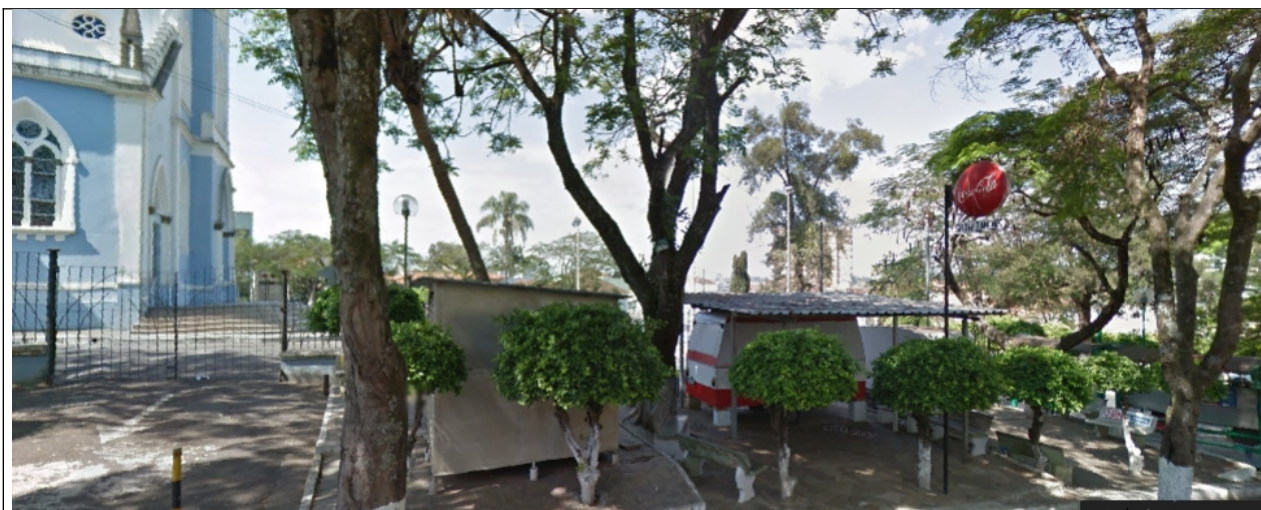
Figura 03 – Imagem do local, com a Igreja Matriz nos fundos.

Sugere-se a verificação junto à Prefeitura local se houve autorização para a instalação dos equipamentos no local, sendo solicitada, inclusive, a autorização do Conselho Municipal de Patrimônio Cultural, caso houver.

Verificadas as irregularidades na instalação dos equipamentos, os *trailers* existentes deverão ser removidos ou remanejados para outro local e o espaço onde se encontram instalados atualmente deverá ser recuperado para utilização da comunidade local.

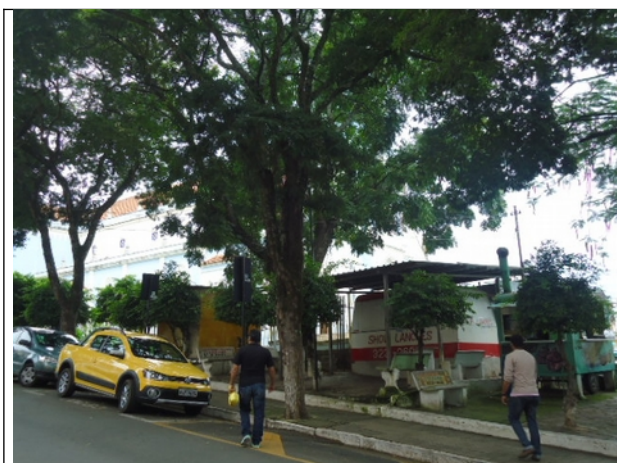
No dia 17 de março de 2015, aproveitando a viagem a São Gonçalo do Sapucaí para realização de perícia técnica, foi feita visita à igreja pelo Setor Técnico desta Promotoria, sendo verificada a presença de três *trailers* fixos no perímetro de tombamento da igreja, prejudicando a ambiência e a visibilidade do bem protegido.

Figura 04 – Imagem dos trailers.

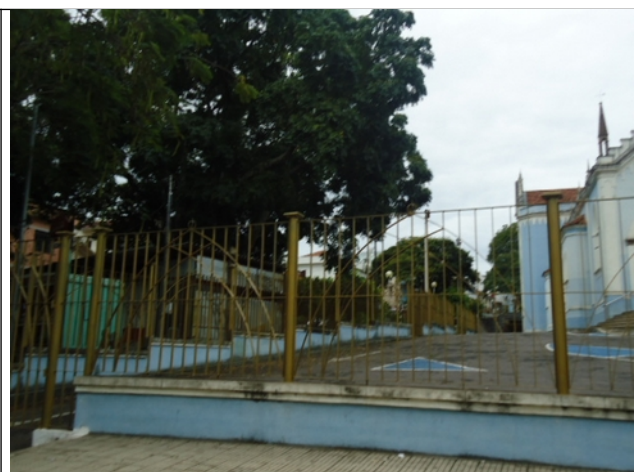
Figura 05 – Trailers na lateral da igreja.
