Promotoria Estadual de Defesa do Patrimônio Cultural e Turístico

LAUDO TÉCNICO nº 29/2012

Este laudo técnico tem como objetivo avaliar o estado de conservação da Estação Ferroviária, bem cultural tombado pelo município de Três Corações e propor medidas para sua preservação.

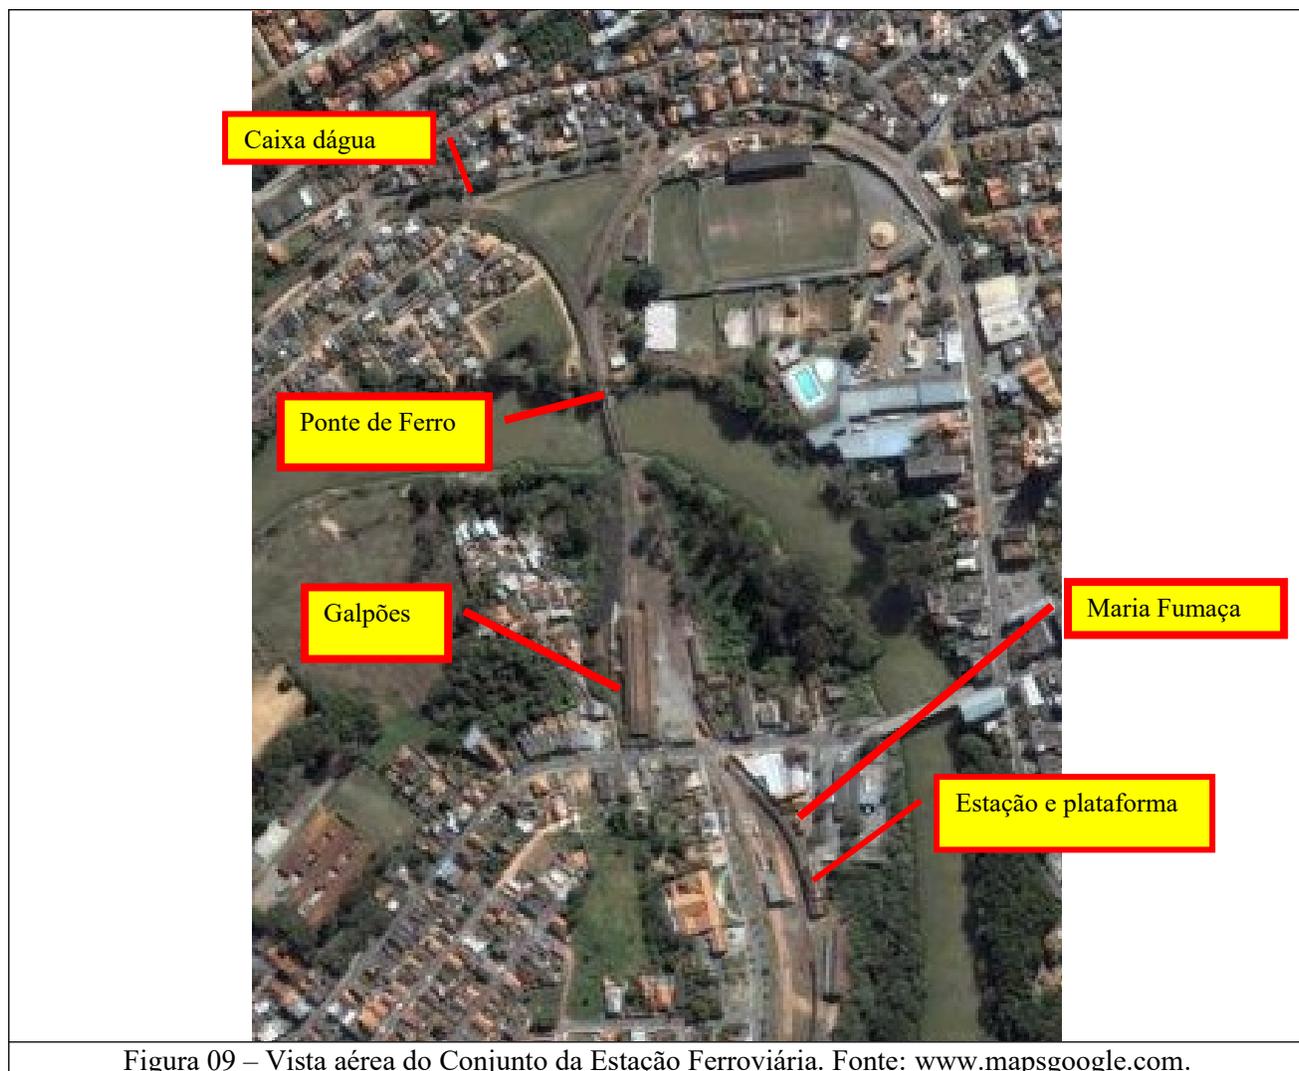
O Conjunto da Estação Ferroviária é formado pela Estação de Passageiros, Maria Fumaça, Ponte de Ferro, Caixa d'água, todos bens tombados pelo município, e pelos armazéns que se encontram em total estado de abandono.

Figura 09 – Vista aérea do Conjunto da Estação Ferroviária. Fonte: www.mapsgoogle.com.

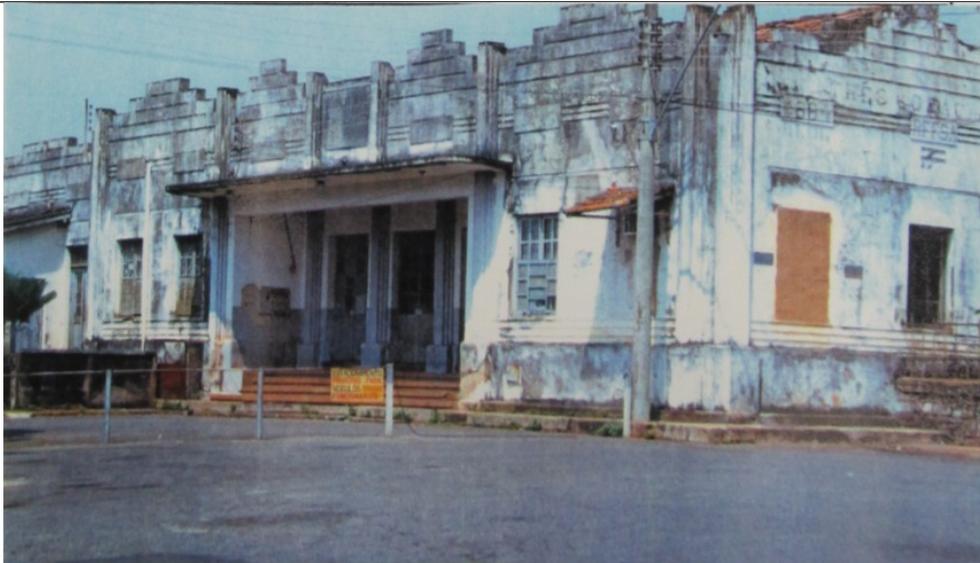
Figura 10- Imagem constante da ficha de inventário pesquisada junto ao IEPHA.

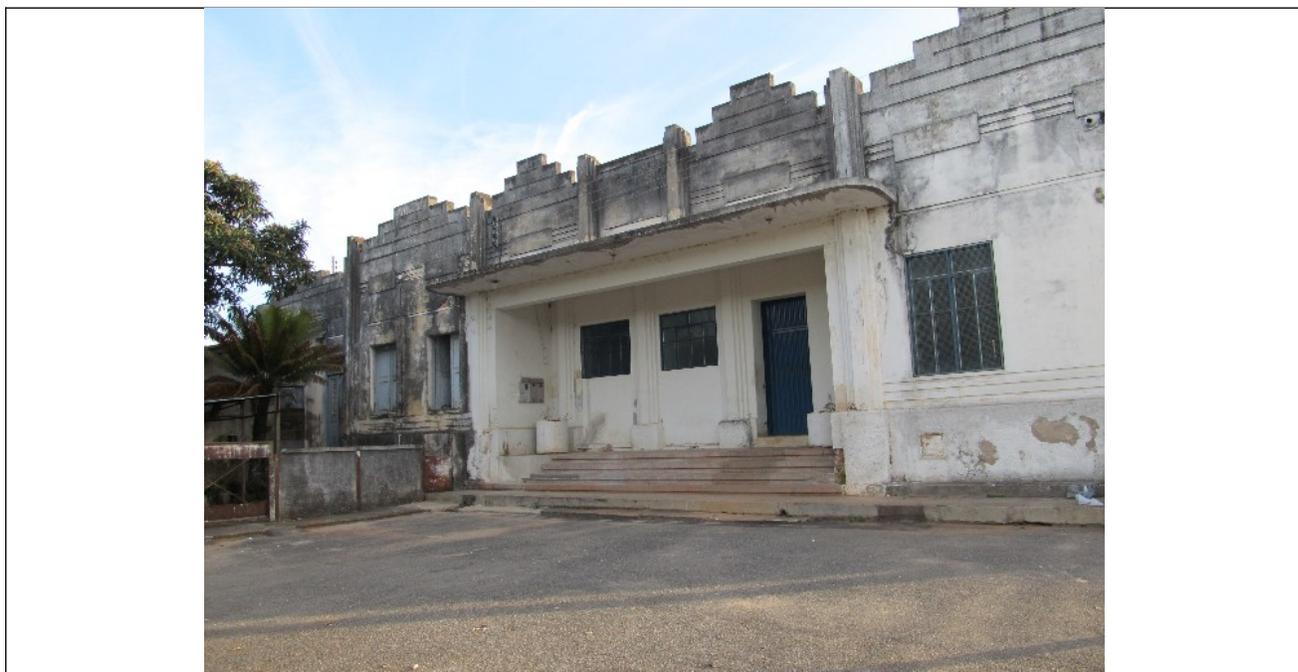
A estação adota a linguagem da arquitetura *art decó*, com ornamentações em formas geométricas. Com partido retangular, desenvolve-se em um pavimento, tem longa plataforma com planta em curva composta de pilares e laje plana. Cobertura em telhas francesas arrematadas com platibandas escalonadas, esquadrias em madeira, forros em friso, pisos em taco, cimentados, cerâmicos.

Na sua fachada está gravado o nome de Três Corações, as datas de 1884 a 1894 (nascimento e centenário de Três Corações), altura 90 e RFF/SA e o símbolo da Rede, além de duas placas de endereço com o nome da Praça dos Ferroviários.

Figura 11- Fachada frontal da Estação Ferroviária de Três Corações, imóvel tombado pelo município.

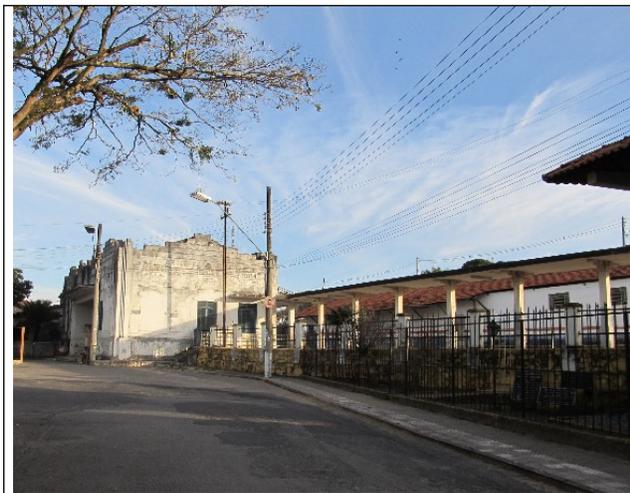
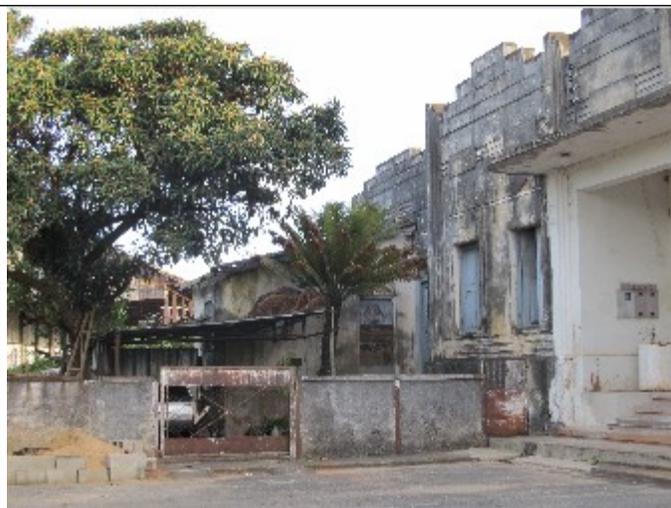
Aparentemente, a estrutura e alvenaria encontram-se em bom estado de conservação, entretanto, a cobertura – marquise da plataforma de embarque e desembarque apresenta-se com problemas estruturais. As alvenarias encontram-se com sujidades, manchas de umidade, descolamento do reboco e da pintura, o que colabora com a degradação e descaracterização do imóvel.

Foi verificada a construção de uma garagem anexa à edificação.

Figuras 12 e 13 – Imagem da estação, plataforma e cobertura de garagem anexa ao prédio.

- Capina e limpeza da área no entorno e interna do imóvel
- Remoção dos acréscimos descaracterizantes.
- Deverá ser realizado estudo para promover a integração do bem cultural protegido com o seu entorno, permitindo a fruição do bem como patrimônio cultural.
- Deverá haver resgate dos materiais de acabamento originais.

- Recuperação estrutural da cobertura da plataforma.
- As esquadrias de todas as edificações devem sofrer reparos generalizados, com substituição de peças danificadas e vidros quebrados ou inexistentes e as ferragens deverão ser recuperadas, com eliminação das oxidações, caso existam. Os modelos faltantes deverão ser executados conforme modelos pré-existentes.
- Deverá ser previsto sistema eficiente de drenagem de águas pluviais na área externa, de forma a prevenir infiltrações na edificação.
