Promotoria Estadual de Defesa do Patrimônio Cultural e Turístico

LAUDO TÉCNICO nº 63/2012

Conforme solicitação da 1ª Promotoria de Justiça da Comarca de Três Corações, foi realizada vistoria técnica naquela cidade para verificar a ocorrência de demolições de imóveis de valor cultural e estado de conservação dos bens tombados.

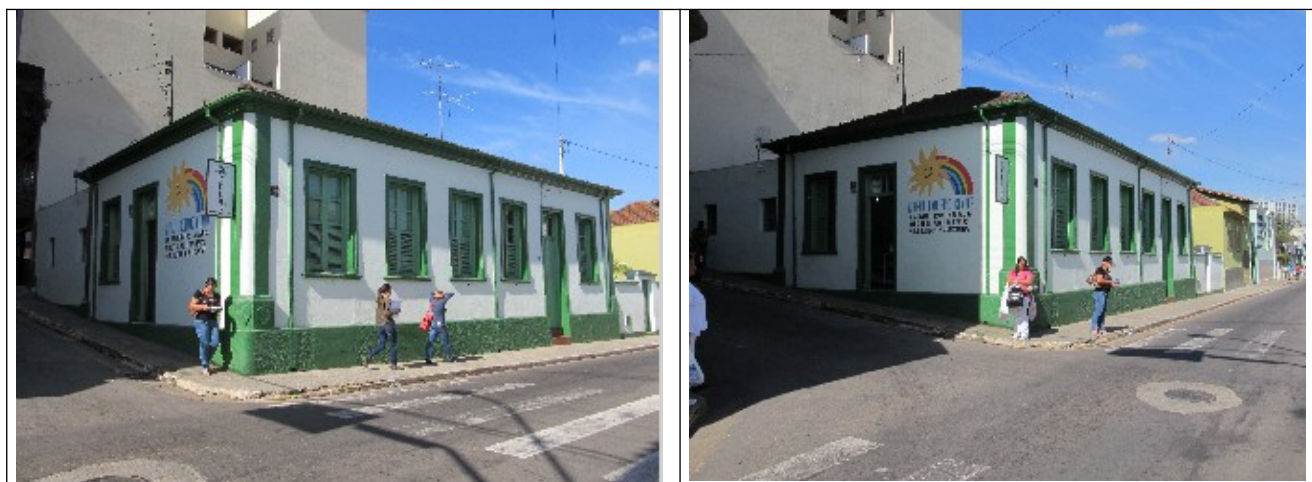
Figuras 05 e 06- Imóvel situado na Rua Presidente Dutra, nº 100 em Três Corações.

Descrição: Trata-se de edificação térrea, em estilo colonial, implantada em terreno de esquina no alinhamento das vias. A cobertura desenvolve-se em quatro águas com vedação em telhas cerâmicas tipo capa e bica. Há algumas descaracterizações para adaptar o imóvel aos usos ao qual abrigou e a inserção de calhas e condutores de água pluvial.

Estado de conservação: Bom.

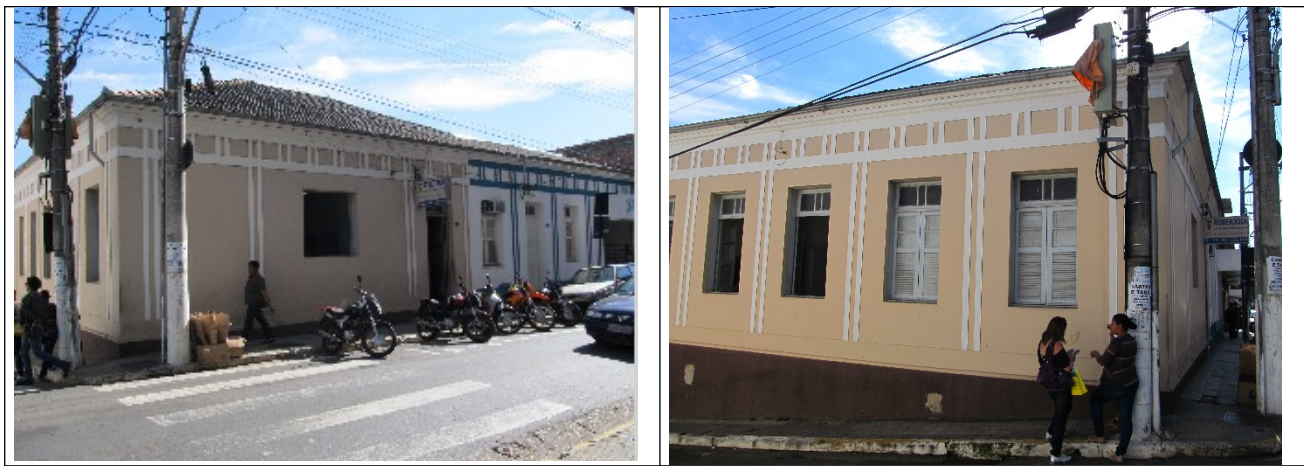
Figuras 07 e 08- Imóvel situado na Rua Presidente Dutra, nº 121, 125, esquina com a Rua Pedro Bonésio.

Descrição: Trata-se de edificação térrea, em estilo eclético com influências coloniais, implantada em terreno de esquina no alinhamento das vias. A cobertura desenvolve-se em quatro águas com vedação em telhas de amianto em substituição ao elemento original. Há algumas descaracterizações para adaptar o imóvel aos usos distintos do original, alteração dos vãos e esquadrias e a inserção de calhas e condutores de água pluvial. Há pintura da fachada em tons diferenciados distinguindo estabelecimentos distintos.

Estado de conservação: Bom.

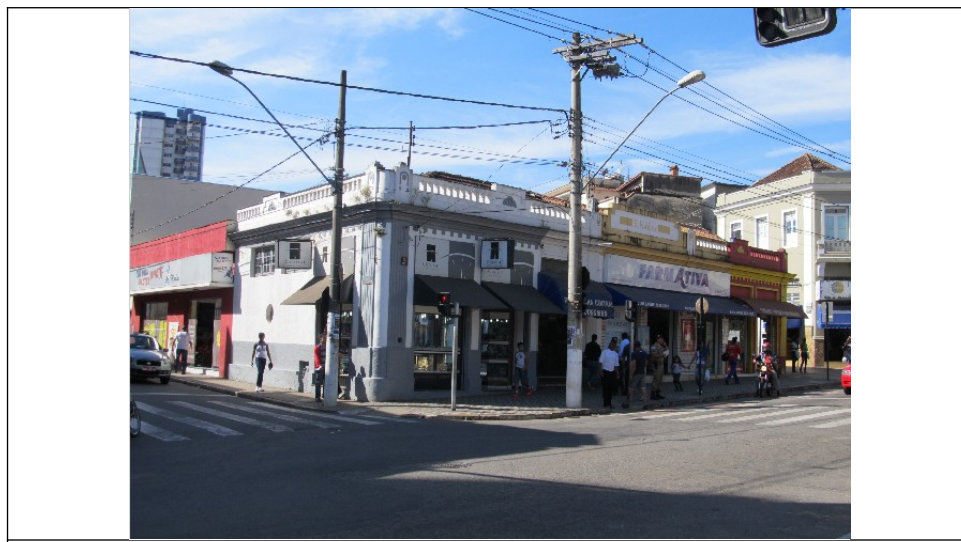
Figura 09- Imóvel situado na Avenida Getúlio Vargas, nº 247 e 249, esquina com a Rua Rui Barbosa.

Descrição: Trata-se de edificação de características ecléticas, implantada em terreno de esquina, no alinhamento das vias. Apresenta elementos decorativos em massa e platibanda ornamentada vedando a cobertura em telhas francesas. Há algumas descaracterizações para adaptar o imóvel aos usos distintos do original, como alteração dos vãos e pinturas da fachada em tons diferenciados distinguindo estabelecimentos distintos. Toldos e engenhos publicitários encobrem elementos decorativos e prejudicam a unidade e leitura do bem cultural.

Estado de conservação: Bom.

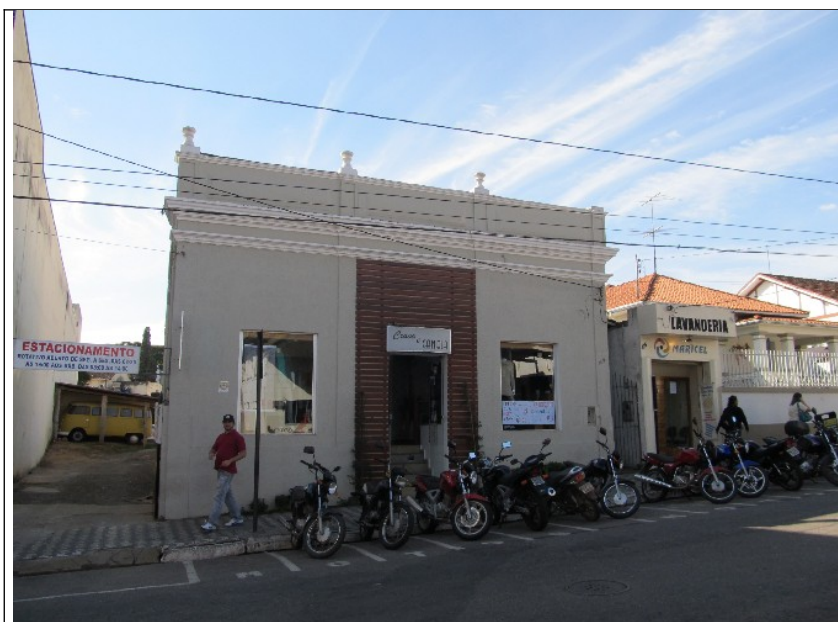
Figura 10- Imóvel situado na Avenida Getúlio Vargas, nº 409.

Descrição: Trata-se de edificação de características ecléticas, implantada no alinhamento da via. Apresenta elementos decorativos em massa e platibanda ornamentada vedando a cobertura. Há algumas descaracterizações para adaptar o imóvel aos usos distintos do original, como alteração dos vãos e revestimento da fachada em lambris de madeira.

Estado de conservação: Bom.

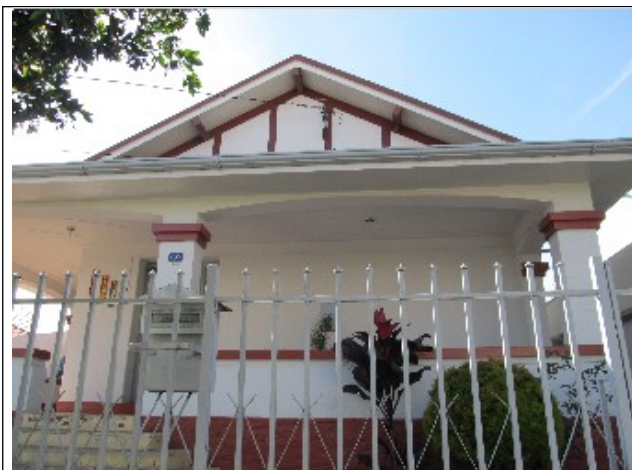
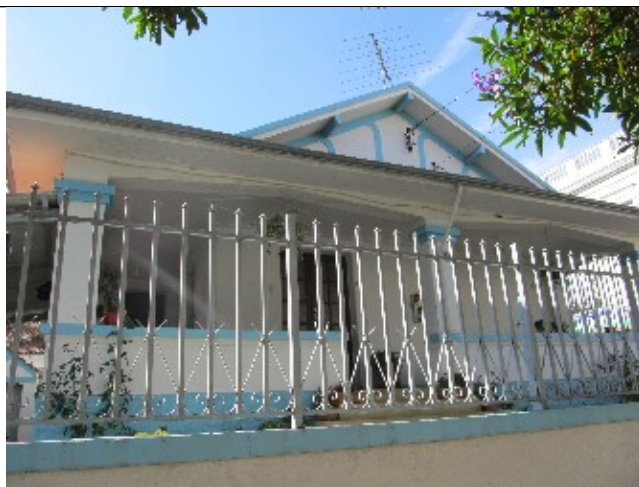
Descrição: Edificações no estilo protomoderno implantadas com afastamento frontal e lateral. Possuem ornamentos em massa nas empenas e frisos ornamentando os pilares das varandas frontais.

Estado de conservação: Bom.

Figura 11- Imóvel situado na Avenida Getúlio Vargas, nº 435.

Figura 12 - Imóvel situado na Avenida Getúlio Vargas, nº 449.

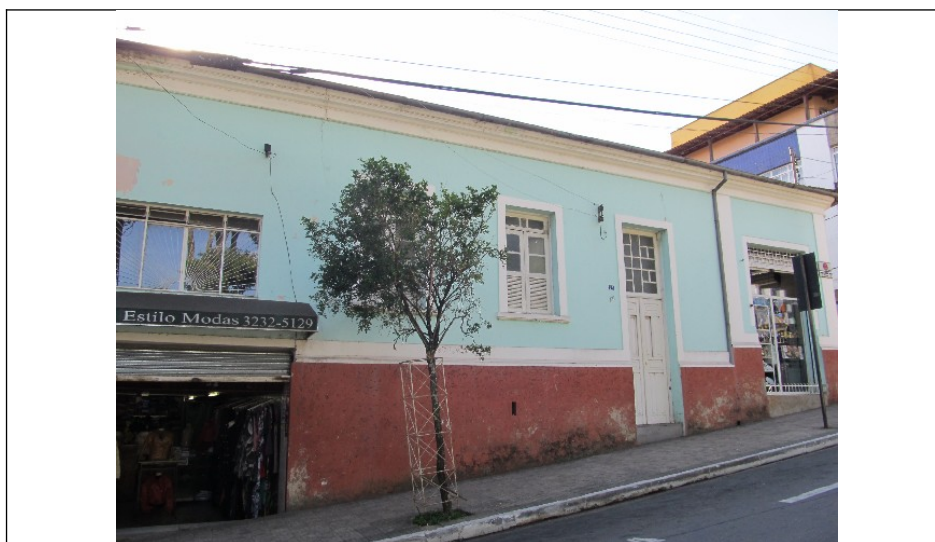
Figura 13- Imóvel situado na Praça Zeferino Avelar, nº 27, 3 e 40

Descrição: Trata-se de edificação térrea, em estilo eclético com influências coloniais, implantada no alinhamento da via. Como elementos decorativos, há cimalha arrematando o beiral, de pequenas dimensões, e molduras em massa junto aos vãos. Há algumas descaracterizações para adaptar o imóvel aos usos distintos do original, como alteração dos vãos e esquadrias e a inserção de calhas e condutores de água pluvial.

Estado de conservação: Bom.

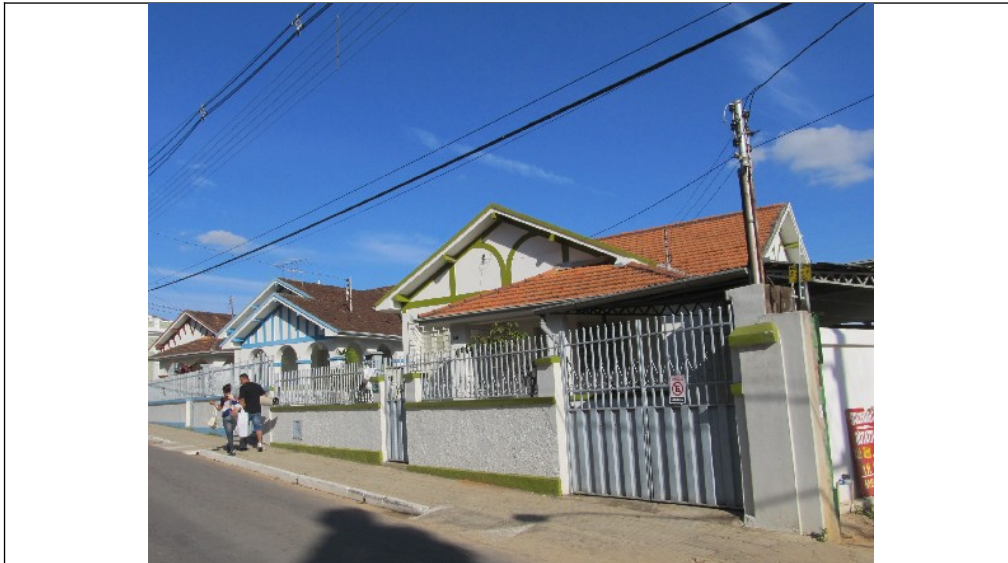
Figura 14- Imóveis situados na Praça Zeferino Avelar, nº 51, 37 e 21

Descrição: Edificações no estilo protomoderno implantadas com afastamento frontal e lateral. Possuem ornamentos em massa nas empenas e frisos ornamentando os pilares das varandas frontais. Coberturas com vedações em telhas francesas.

Estado de conservação: Bom.

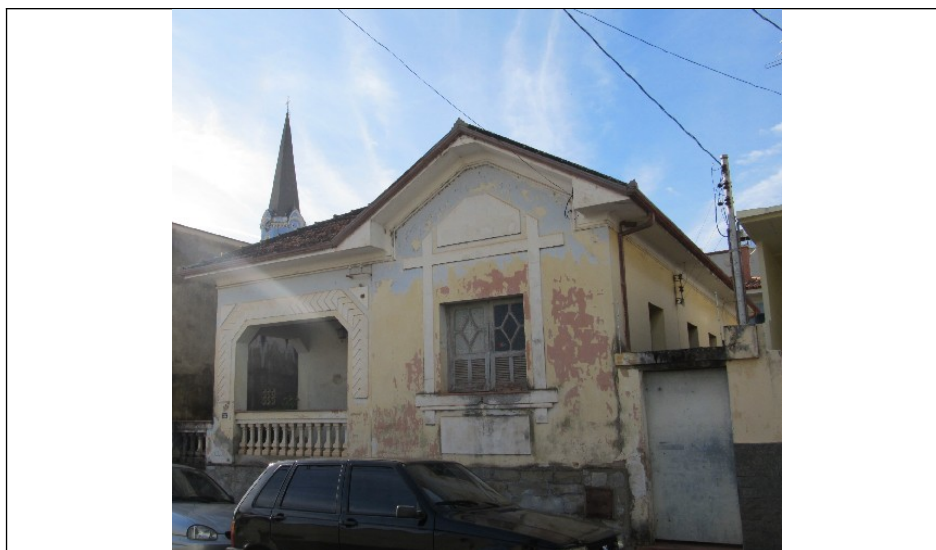
Figura 15- Imóvel situado na Rua Sagrado Coração de Jesus, nº 155 ou 147.

Descrição: Trata-se de edificação eclética com influências protomodernas, implantada no alinhamento da via. Possui ornamentações em massa na fachada frontal, junto aos vãos e na empena. Cobertura com vedação em telhas francesas.

Estado de conservação: Regular

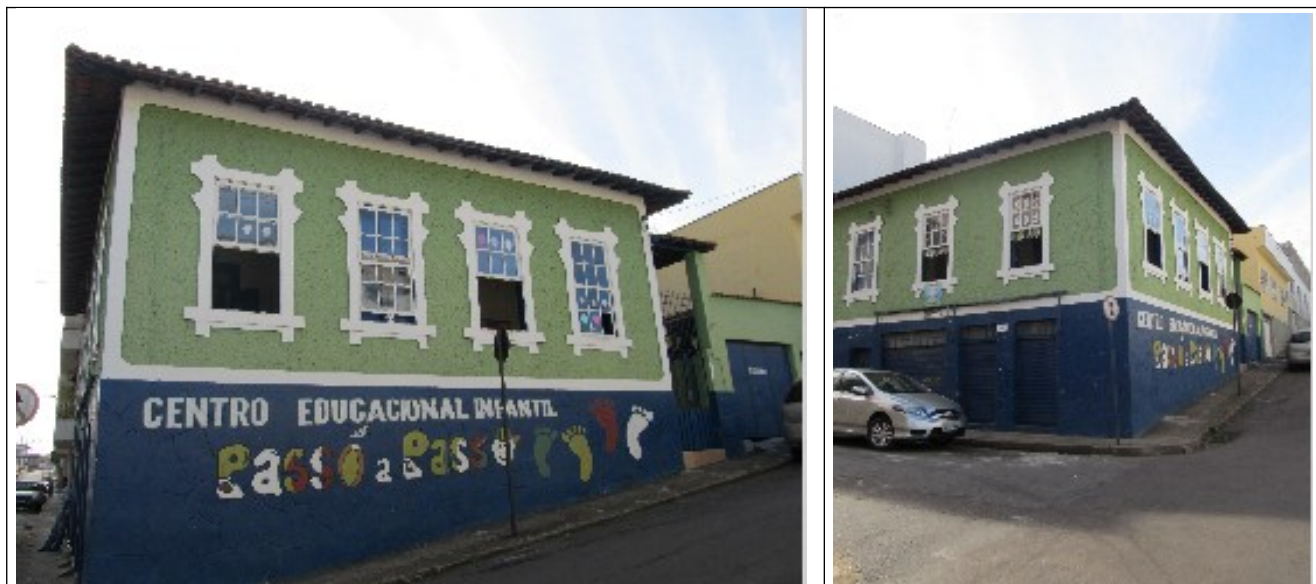
Figuras 16 e 17- Imóvel situado na Rua Azaías Florêncio Pereira.

Descrição: Trata-se de edificação no estilo colonial implantada em terreno de esquina, no alinhamento das vias. Possui porão habitável graças ao desnível do terreno. O imóvel possui algumas descaracterizações, muitas delas necessárias para abrigar usos distintos do original.

Estado de conservação: Bom.

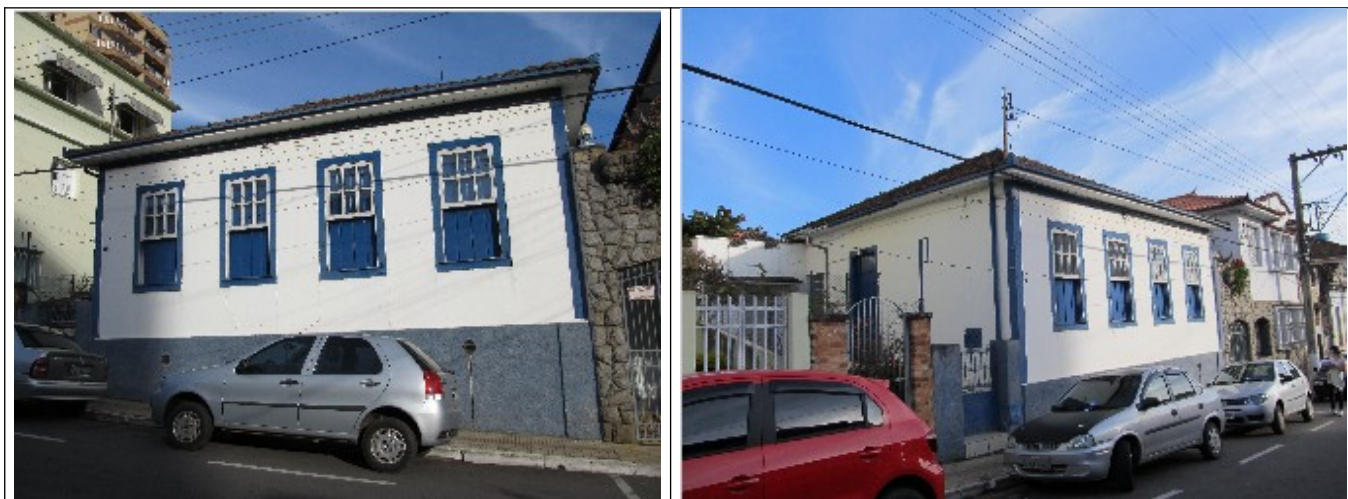
Figuras 18 e 19- Imóvel situado na Rua Nelson Rezende Fonseca, nº 368

Descrição: Trata-se de edificação de características coloniais, implantada no alinhamento da via. Possui porão alteado e o acesso se faz pela lateral esquerda. A cobertura se desenvolve em quatro águas e a vedação é em telhas tipo colonial. As esquadrias são de madeira no sistema quilhotina e folhas internas de calha.

Estado de conservação: Bom.

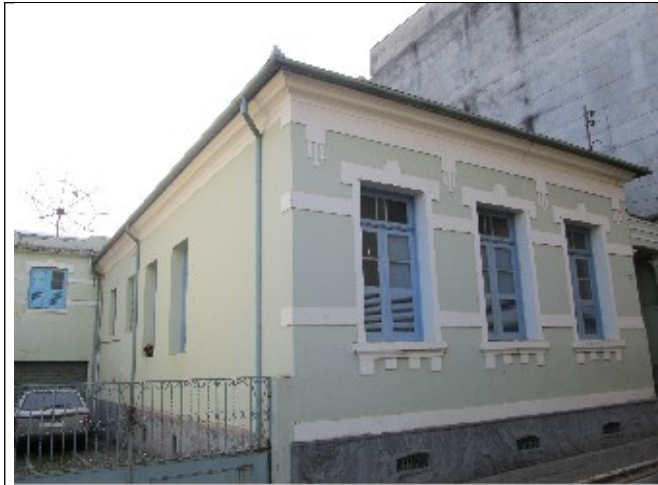
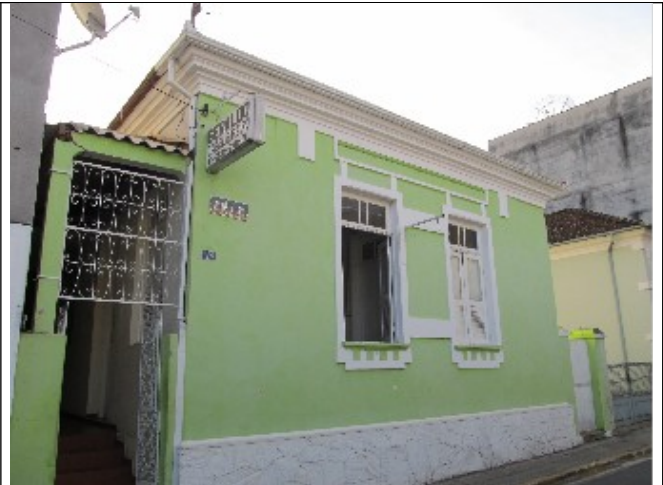
Descrição: Edificações ecléticas com influências coloniais, implantadas no alinhamento das vias sob porão alteado. Possuem ornamentos em massa principalmente nas fachadas frontais. O beiral é arrematado por cimalha decorativa.

Estado de conservação: Bom.

Figuras 20 e 21- Imóvel situado na Rua Casemiro Avelar, nº 164

Figura 21- Imóvel situado na Rua Casemiro Avelar, nº 174

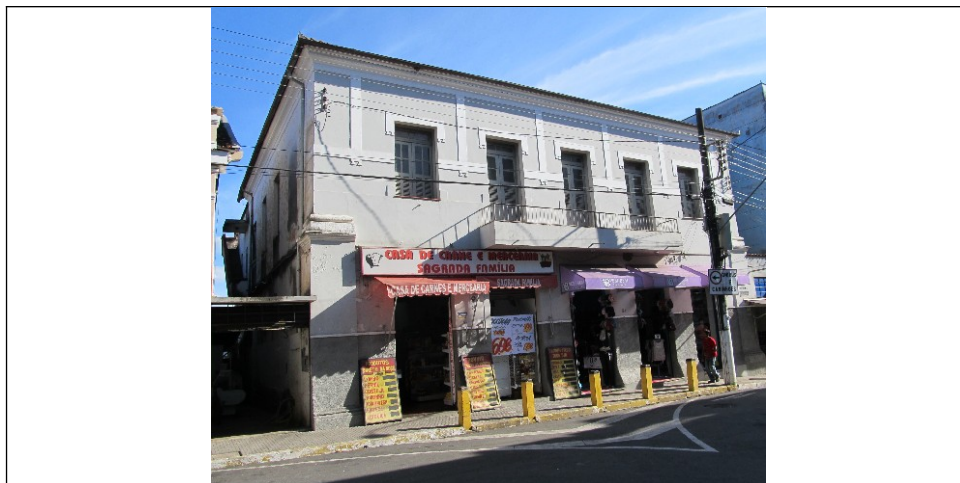
Figura 22- Imóvel situado na Rua Sagrado Coração de Jesus, nº 40 e 34.

Descrição: Trata-se de edificação eclética com influências coloniais, implantada no alinhamento da via. Possui uso comercial no pavimento inferior e residencial no superior. De fachada simétrica, possui balcão central no pavimento residencial. Possui ornamentos em massa principalmente na fachada frontal. O beiral é arrematado por cimalha decorativa. Encontra-se descaracterizada principalmente no pavimento comercial e os engenhos publicitários e toldos obstruem elementos decorativos o que dificulta a leitura da edificação.

Estado de conservação: Bom.

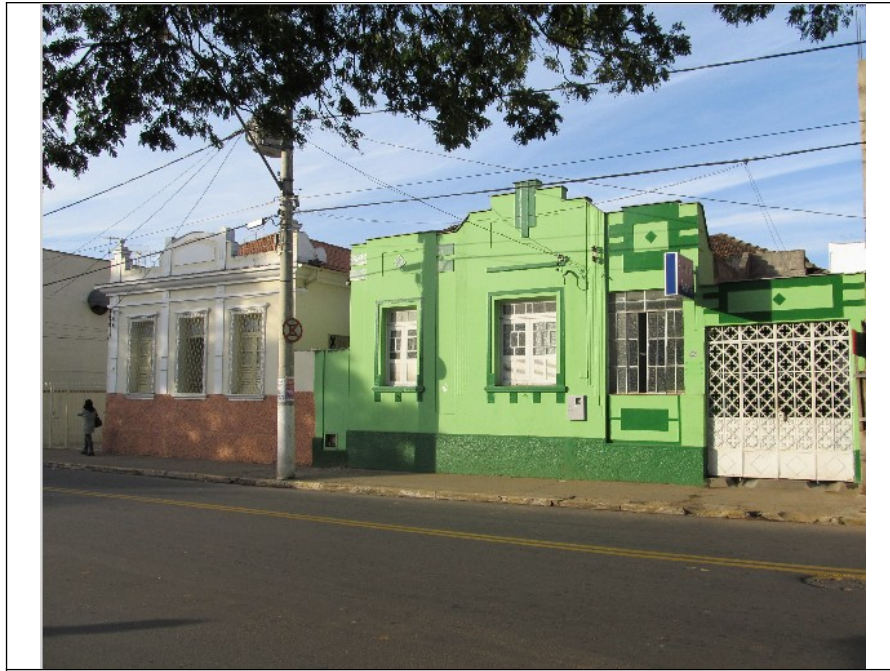
Figura 23- Imóveis situado na Avenida Sete de Setembro, nº 511 e 527

Descrição: Edificações ecléticas implantadas no alinhamento da via. A edificação verde possui influências *art decó*, devido a existência de frisos e formas geométricas em seus ornamentos. Possui platibanda que oculta a cobertura que possui vedação em telhas francesas.

Estado de conservação: Bom.
