LAUDO TÉCNICO nº 55/2013

Este laudo técnico tem como objetivo verificar o estado de conservação e sugerir medidas para conservação do Torreão Cesário Alvim, bem cultural tombado pelo município de Ubá - MG.

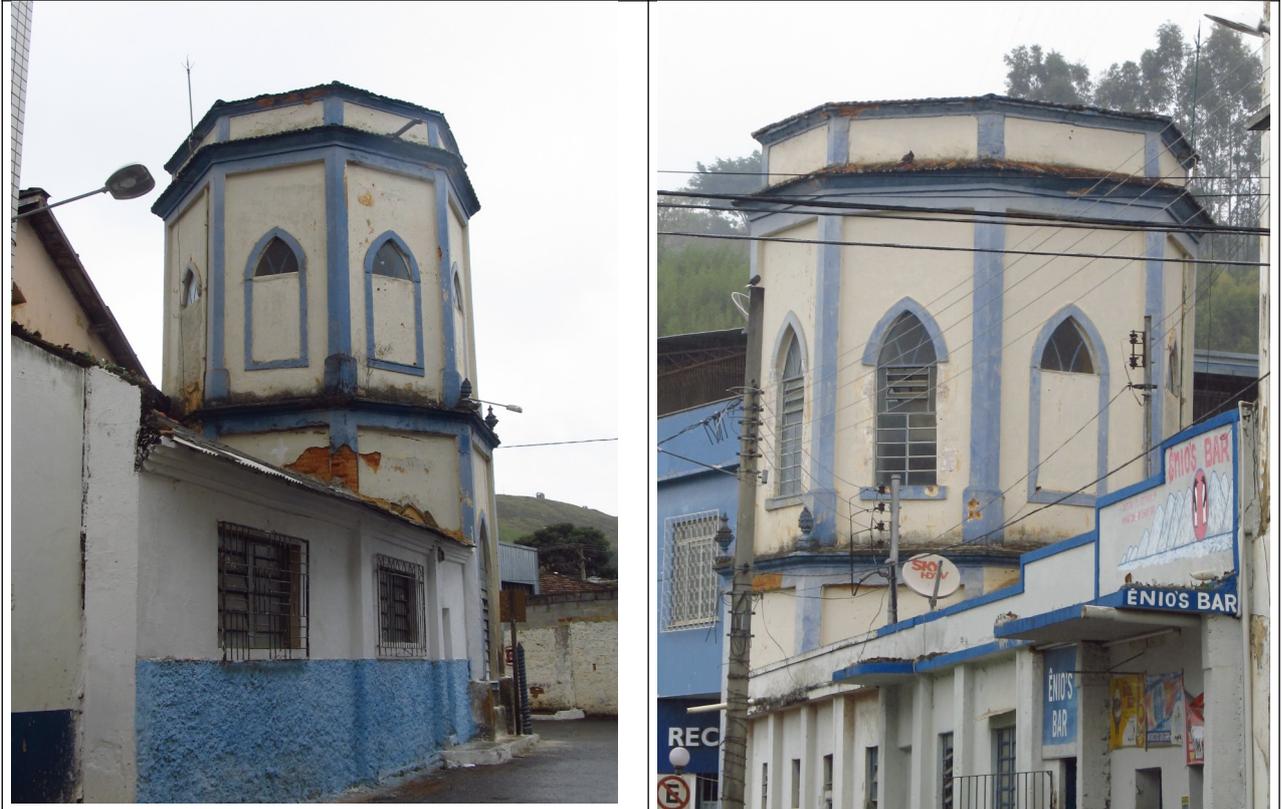
Figuras 09 e 10 – Vista do Torreão com os acréscimos que prejudicam sua leitura e o descaracterizam.

- Remoção das construções descaracterizantes no entorno do bem cultural.
- Recuperação das alvenarias, com recomposição dos rebocos e trincas.
- Solução dos problemas de umidade existentes.
- Remoção da vegetação existente na cimalha do imóvel.
- Remoção das luminárias instaladas diretamente nas alvenarias do imóvel.
- Revisão e / ou substituição dos elementos de drenagem de água, principalmente das calhas e condutores verticais, e realização de nova pintura.
- Desobstrução dos vãos, de acordo com o projeto original.
- Revisão geral das esquadrias, com substituição de peças danificadas e vidros quebrados ou inexistentes e as ferragens deverão ser recuperadas, com eliminação das oxidações, caso existam. Os modelos faltantes ou novos deverão ser substituídos por modelos semelhantes aos originais.
- Realização de nova pintura no imóvel.

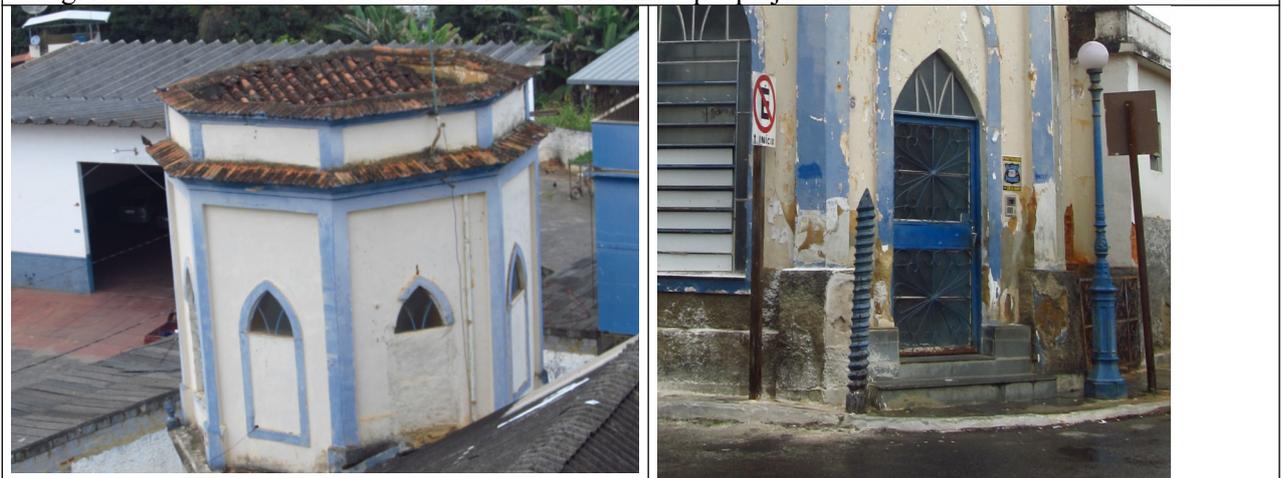
Figura 11 – Vista superior do torreão.

Figura 12 – Poste e totem de madeira, elementos de época ainda existentes no local.

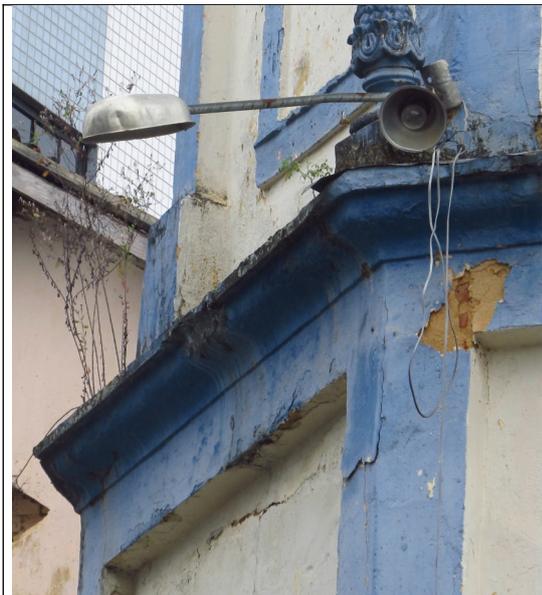
Na data da vistoria, verificou-se que o imóvel encontra-se fechado, em regular estado de conservação. As alvenarias apresentam trincas, sujidades, descolamento do reboco, manchas de umidade e inscrições. Há crescimento de vegetação junto à cimalha entre os pavimentos. Neste local também foram instaladas luminárias que descaracterizam a edificação e há fiação aparente, expondo a edificação a riscos de incêndios. Alguns vãos foram vedados com alvenaria e algumas esquadrias apresentam vidros e oxidações. Foram feitas construções anexas ao torreão que além de não se harmonizarem com o bem protegido, ocultaram elementos da edificação e causaram danos à mesma.

Figura 13 – Vegetação, fiação aparente e luminárias instaladas diretamente na alvenaria do torreão.

- Deverão ser desenvolvidos projetos elétrico, hidráulico e complementares conforme normas da ABNT e adequados ao novo uso.
- As luminárias existentes deverão ser substituídas por outros modelos que integrem de forma harmônica ao edifício.

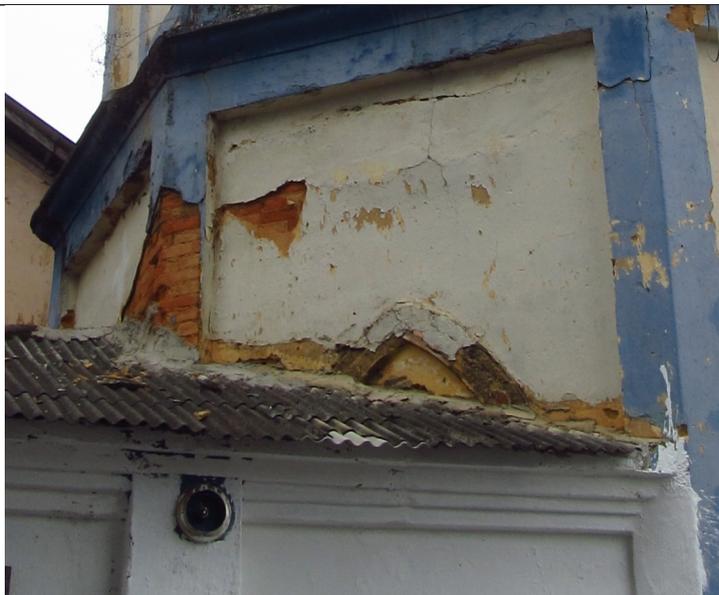
Figura 14 – Danos causados à edificação com a vedação de vão de iluminação e danos nas alvenarias para inserção da cobertura em fibrocimento.

- Limpeza da área externa e interna do imóvel. Se houver elementos originais soltos, estes deverão ser recolhidos e armazenados para reutilização quando da restauração do imóvel.
- Cobertura – Deverá ser feita revisão geral em todo madeiramento e telhas, com substituição das peças comprometidas pela ação do tempo, umidade e cupins, utilizando madeiras adequadas para este fim e de grande resistência e durabilidade. Sugere-se a amarração de algumas fiadas de telhas, evitando que as mesmas “escorram”. Deverão ser removidas as calhas e condutores em mau estado de conservação, uma vez que os mesmos não estão cumprindo sua função.
- Desligamento da energia elétrica do imóvel.
- Promover vigilância no local para evitar o mau uso e ações de vandalismo.

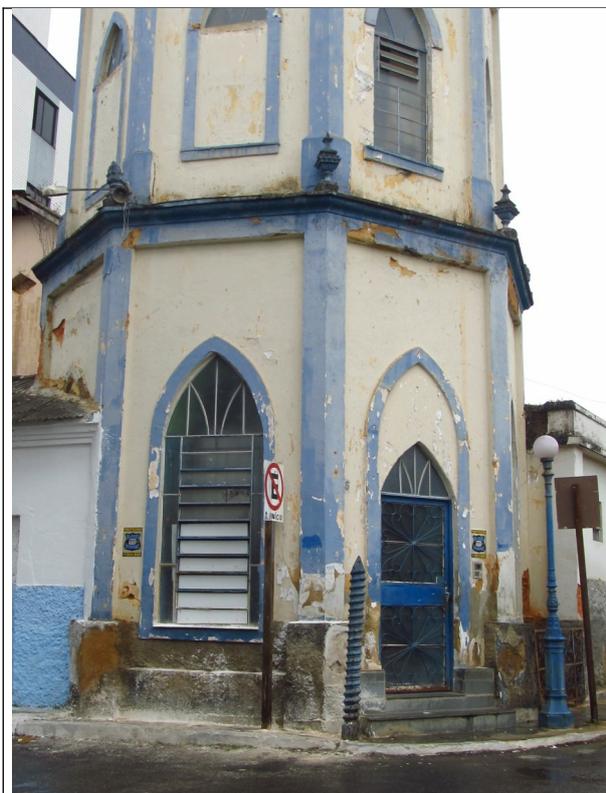
Figura 15 – Vedação e alteração de vãos e pintura dos vidros das esquadrias.

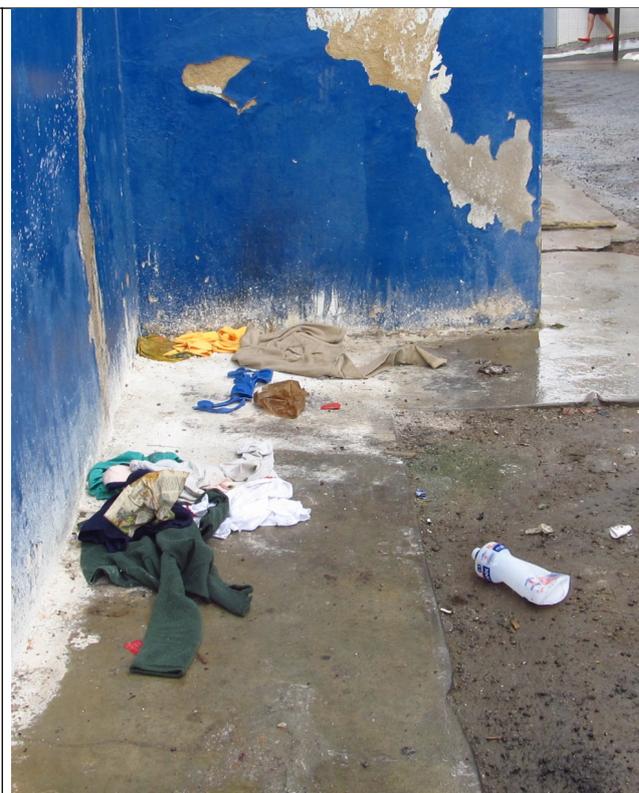
A localização do bem cultural é favorável ao mau uso e às ações de vandalismo. Localiza-se em rua sem saída, pouco iluminada e com pouco movimento de pessoas e automóveis. Na data da vistoria verificou-se a presença de roupas, lixo e camisinhas no local, o

que corrobora a suspeita de prostituição no local. Além disso, há bar funcionando nos arredores da edificação, com a presença de homens e mulheres em atitude suspeita.

Figura 16 – Lixo, roupas e camisinhas no entorno imediato do torreão.

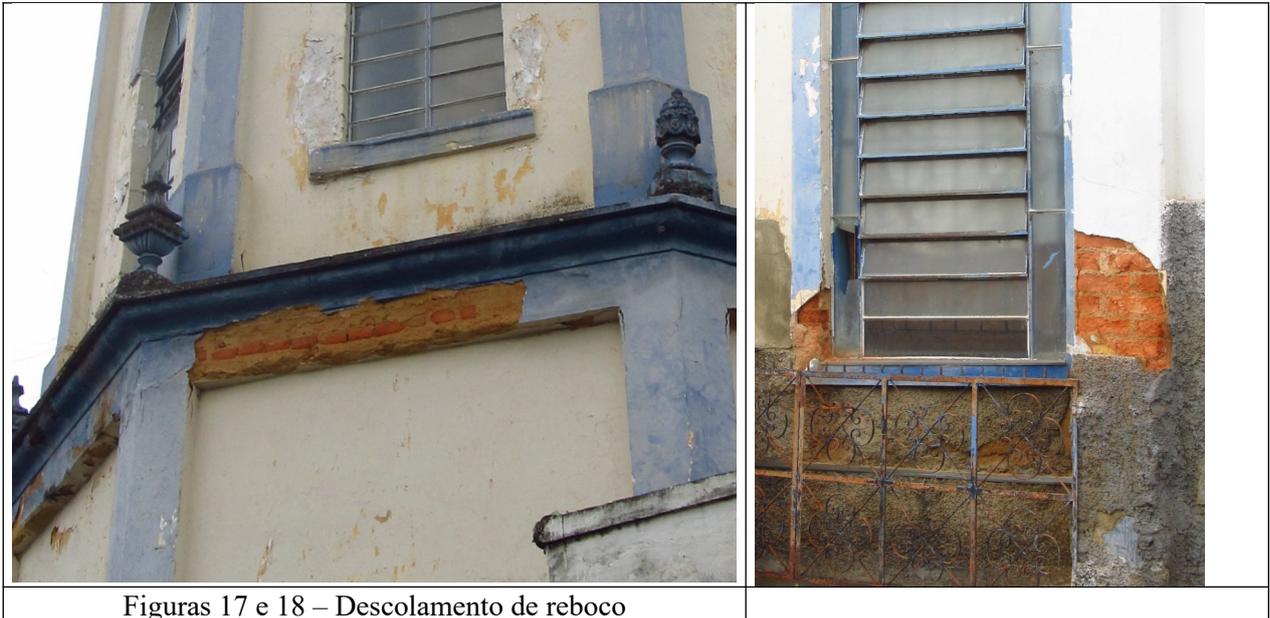
Figuras 17 e 18 – Descolamento de reboco
