LAUDO TÉCNICO nº 65/2013

Este laudo técnico tem como objetivo analisar o estado de conservação, as intervenções realizadas e a ocorrência de danos na Estação Ferroviária de Ubá, localizada na Praça Guido Marlière, no centro de Ubá.

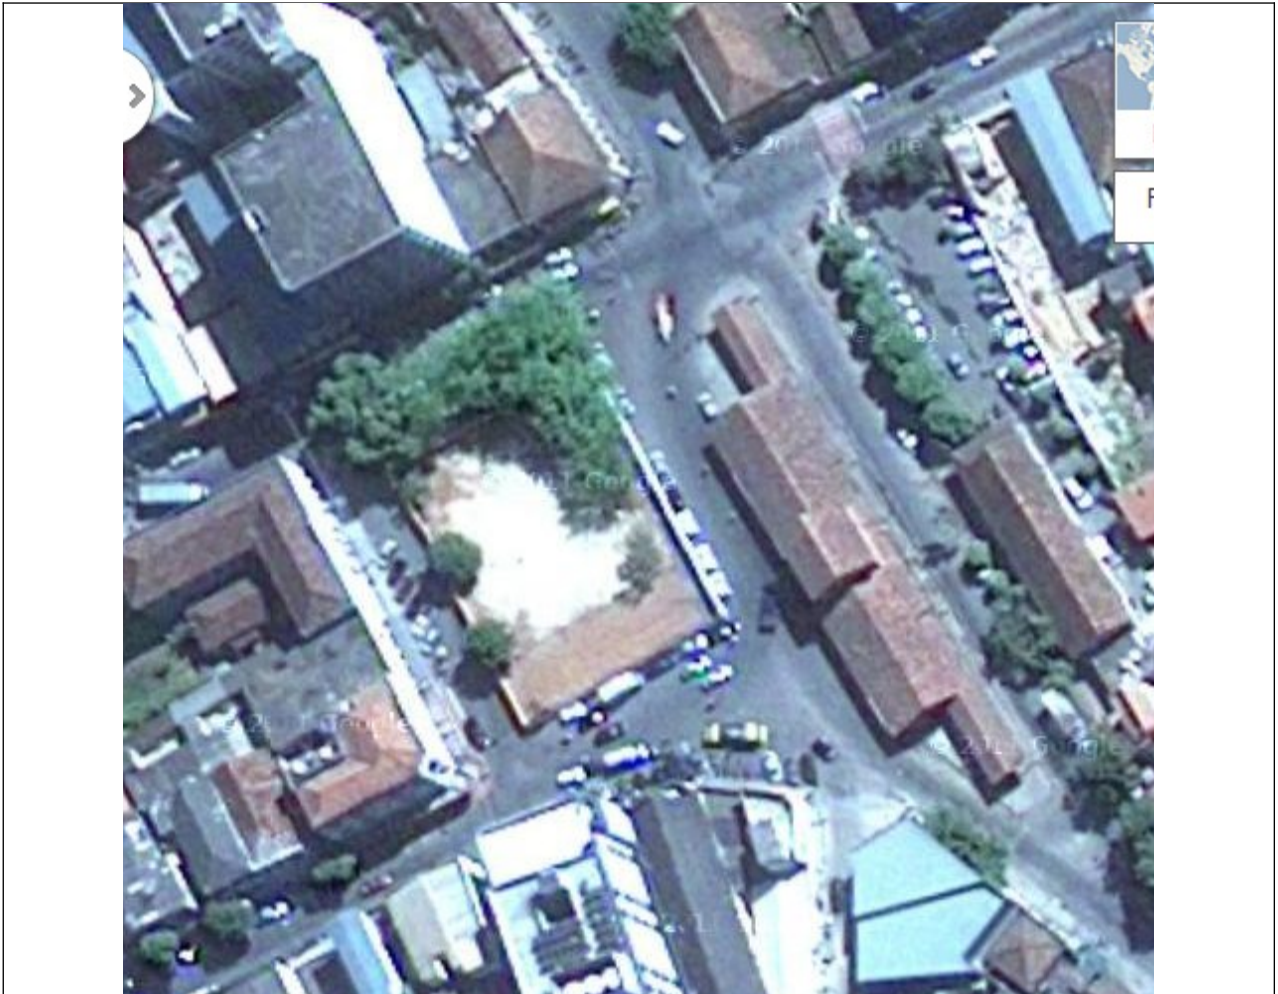
A Praça Guido Marlière recentemente revitalizada encontra-se em ótimo estado de conservação, entretanto junto ao prédio da Estação de Passageiros há muito lixo e sujeira e o no trecho coberto das plataformas percebe-se a constante presença de mendigos.

Figura 09 – Vista aérea contendo a praça Guido Marlière, as edificações lindeiras à praça e a Estação Ferroviária. Fonte: Google Maps.

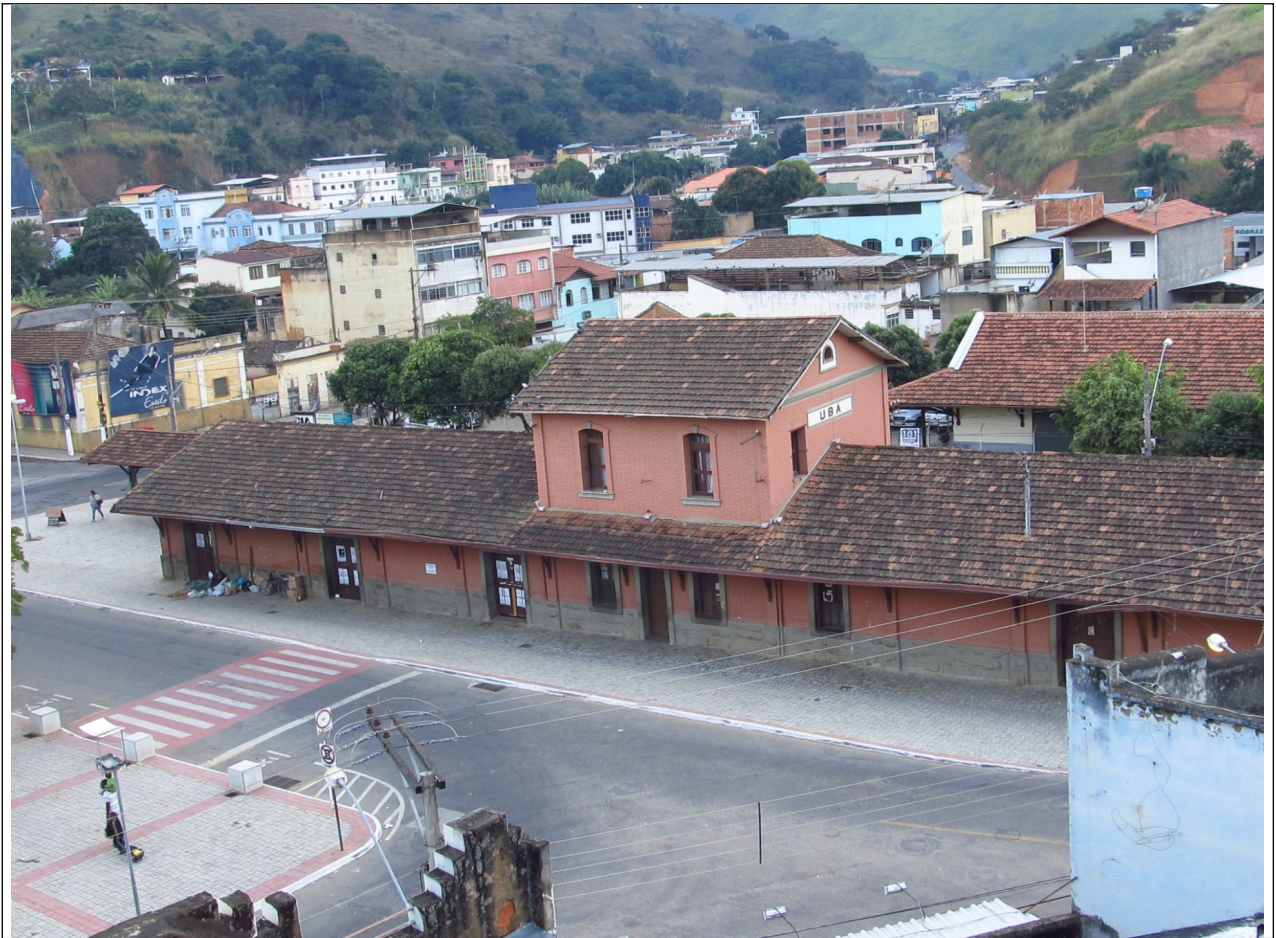
Figura 10 – Vista geral da Estação Ferroviária de Ubá. Fonte: fotos da vistoria.

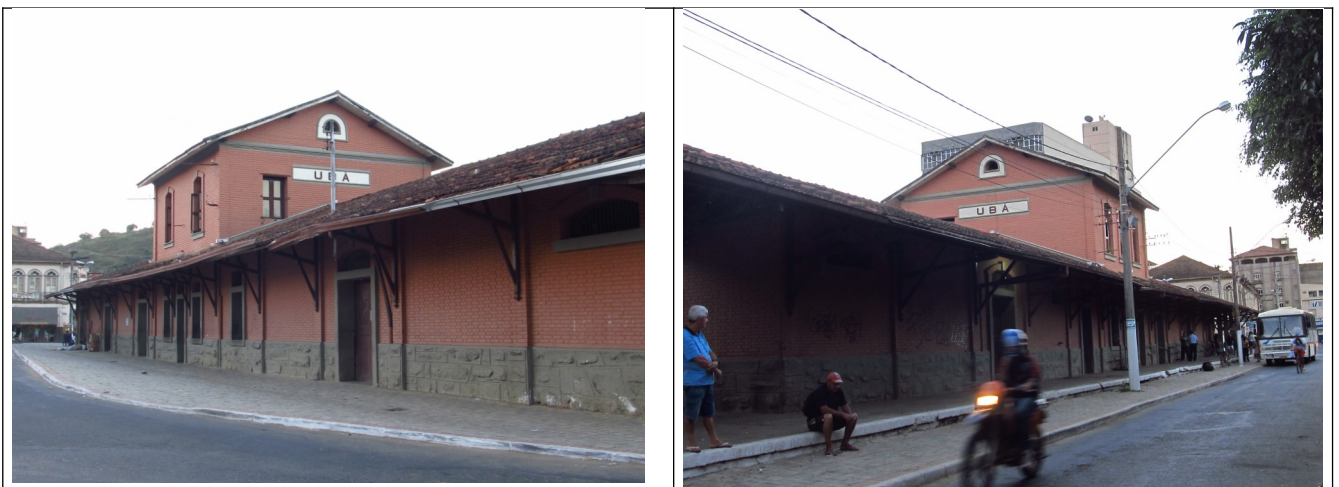
Figuras 11 e 12 – Fachadas frontal e posterior da estação. Fonte: fotos da vistoria.

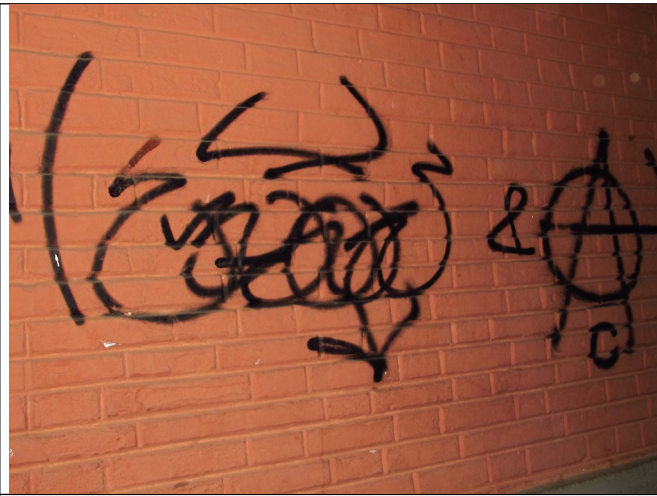
Aparentemente, a estrutura e as alvenarias encontram-se em bom estado de conservação, apresentando sujidades, pichações, inscrições em alguns trechos. Recentemente houve demolição de acréscimo e não foi realizada nova pintura.

Figura 13 – Pichações. Fonte: fotos da vistoria.

- Limpeza periódica interna e externa,
- Realização de nova pintura da edificação,
- Deverá ser feita revisão geral em todo madeiramento e telhas, com substituição das peças comprometidas pela ação do tempo, umidade e cupins, utilizando madeiras adequadas para este fim e de grande resistência e durabilidade. Sugere-se a amarração de algumas fiadas de telhas, evitando que as mesmas “escorram”.

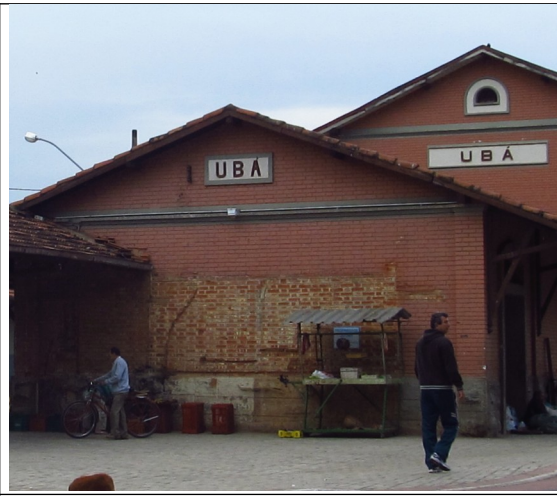
Figura 14 –Alvenaria sem acabamento após demolição de anexo. Fonte: fotos da vistoria.

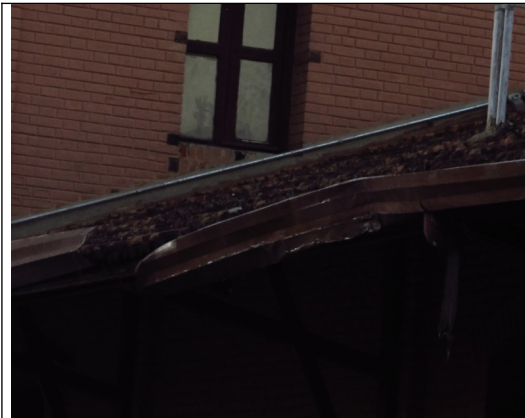
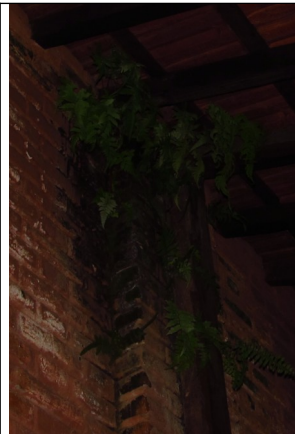
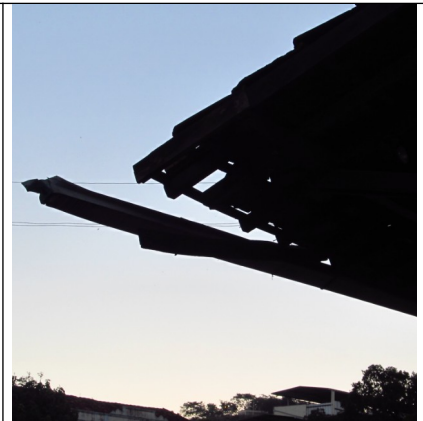
A cobertura apresenta-se com algumas telhas quebradas e / ou deslocadas. Algumas calhas existentes, assim como os condutores verticais, necessitam de revisão e / ou nova pintura.

Figuras 15, 16 e 17 – Calhas e condutores soltos e oxidados, favorecendo a existência de umidade nas alvenarias. Fonte: Fotos da vistoria.

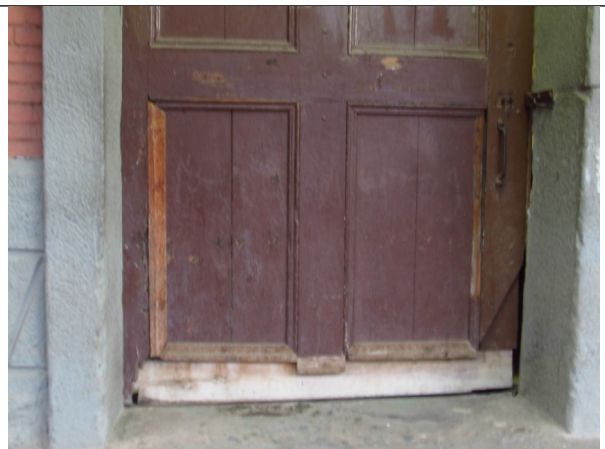
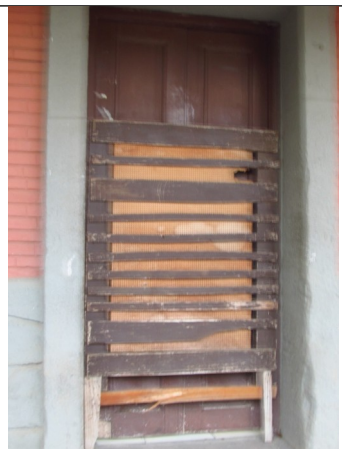
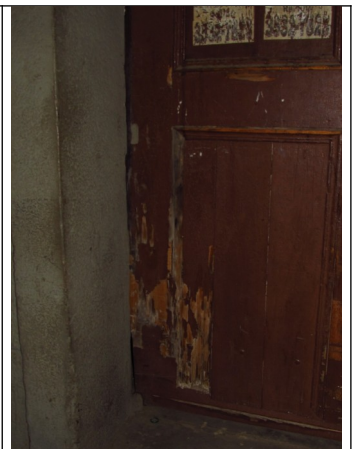
As esquadrias apresentam emendas, ataque de cupins, descolamento de pintura, manchas de umidade, necessitando de reparos generalizados.

Figuras 18, 19 e 20 – Danos nas esquadrias. Fonte: fotos da vistoria.

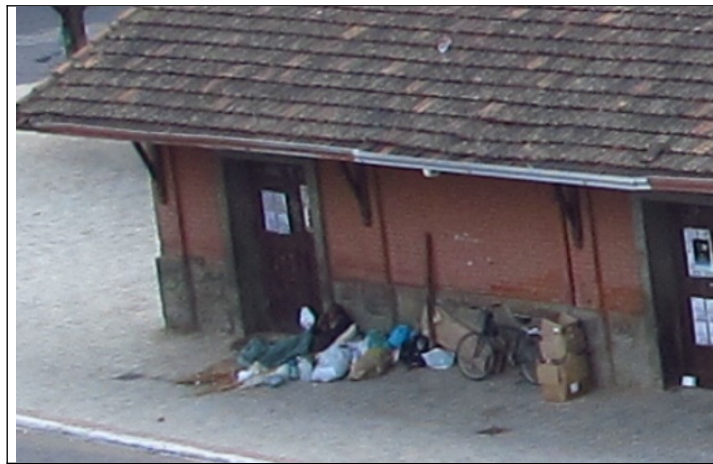
Figura 21 – Lixo e mendigos. Fonte: Fotos da vistoria.

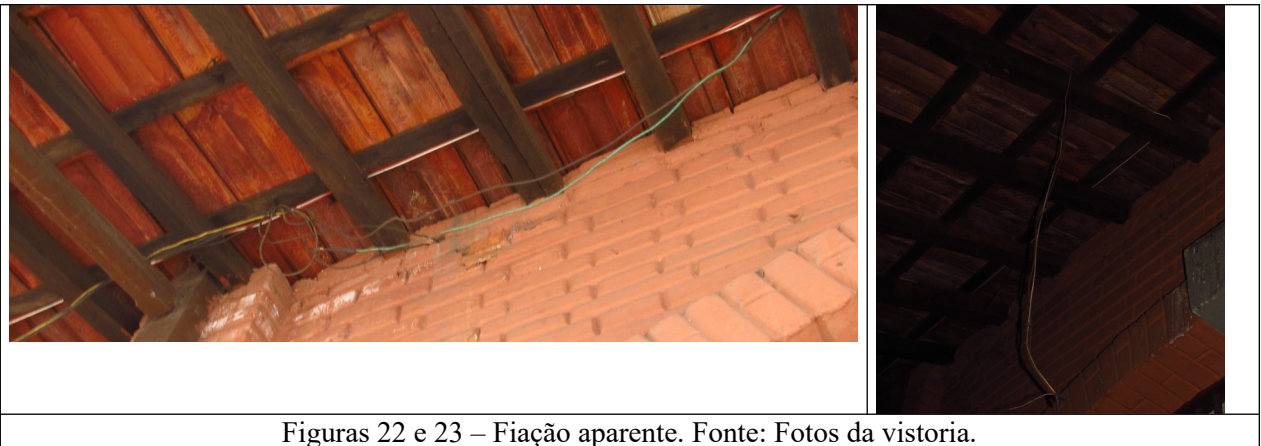
Há iluminação noturna que valoriza o imóvel, entretanto há fiação aparente que descaracteriza e expõe a edificação a riscos de incêndios.

Figuras 22 e 23 – Fiação aparente. Fonte: Fotos da vistoria.

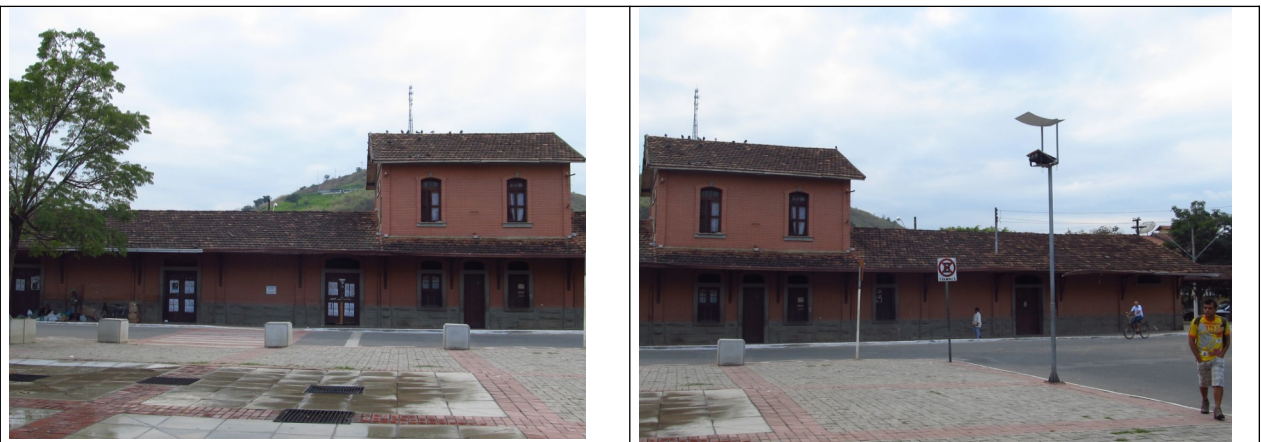
No primeiro semestre de 2012 foram realizadas obras de revitalização da Praça Guido Marlière, em cujo entorno se encontra localizada a Estação Ferroviária. Em março de 2012 foi feita denúncia à Promotoria de Justiça de Ubá alegando que a plataforma da Estação Ferroviária havia sido totalmente demolida pela prefeitura local durante as obras.

Figuras 24 e 25 – Praça Guido Marlière e Estação Ferroviária.

da cobertura do imóvel dos impactos dos veículos altos que trafegam nas vias circundantes à estação e promover integração do Prédio da Estação Ferroviária à praça Guido Marlière, com a utilização do mesmo material de revestimento. **Estes objetivos foram alcançados, uma vez que o prédio encontra-se perfeitamente integrado à praça e com o alargamento do passeio, além de promover maior conforto e segurança ao grande número de pedestres que circulam pela área, os veículos passaram a circular e estacionar em locais mais afastados do prédio, prevenindo danos à edificação protegida. Não ocorreram alterações na edificação nem houve impacto à ambiência existente.**

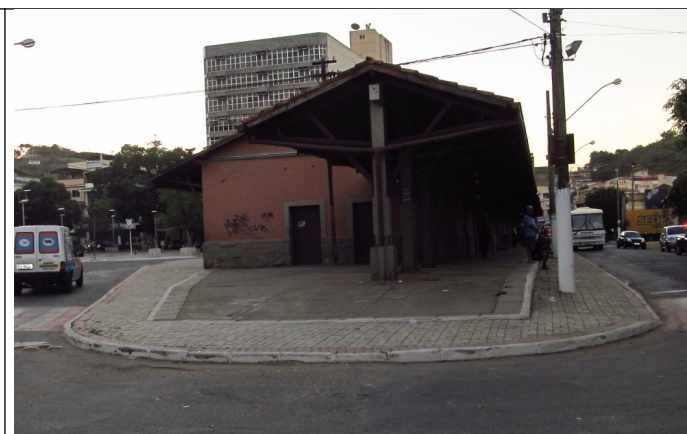
1 - Na lateral direita da edificação, verifica-se que o piso da plataforma anteriormente existente, ou seja, emoldurado em pedras de grandes dimensões e cimentado no trecho interno, foi preservado. Ocorreu acréscimo de calçada no entorno do piso existente, com meio fio e pavimentação de piso intertravado de concreto, mesmo padrão utilizado na Praça Guido Marlière.

Figura 26 – Imagem do Google Street View de junho de 2011.

Figura 27 – Foto da vistoria de 08, 09 e 10 de julho de 2013.

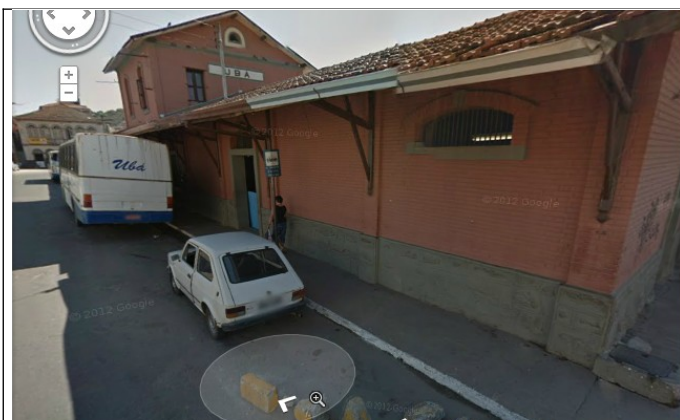
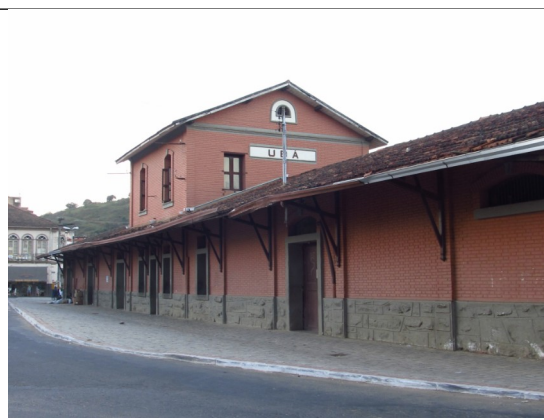
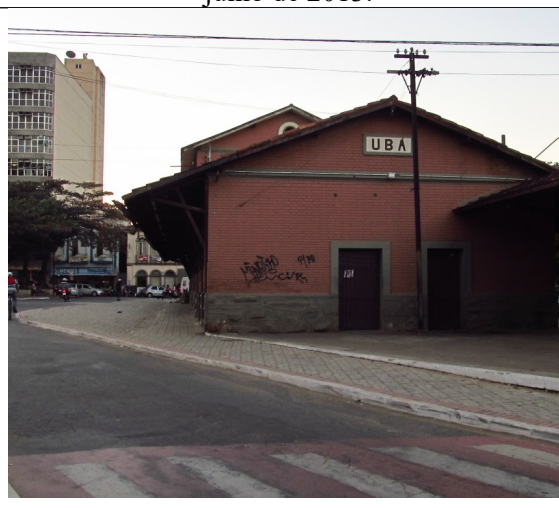
2 - Houve alargamento da calçada no trecho frontal da edificação. Anteriormente a calçada era de piso cimentado e não possuía limitação em pedras grandes como nos demais passeios que rodeiam a edificação. A nova pavimentação utilizada é de piso intertravado de concreto, mesmo padrão utilizado na Praça Guido Marlière. A justificativa da Prefeitura para o alargamento da calçada foi prevenir a ocorrência de batidas dos veículos altos na cobertura da edificação. Na vistoria foi confirmada a constante circulação de ônibus e caminhões pelo local, especialmente ônibus, e a existência de calhas danificadas possivelmente pelo impacto destes veículos nas mesmas.

Figuras 28 – Imagem do Google Street View de junho de 2011.

Figura 29 – Foto da vistoria de 08, 09 e 10 de julho de 2013.

Figuras 29 – Imagem do Google Street View de junho de 2011.

Figura 30 – Foto da vistoria de 08, 09 e 10 de julho de 2013.

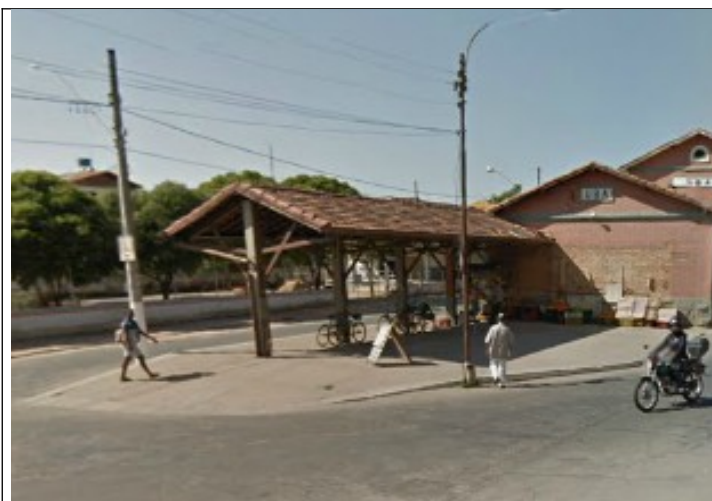
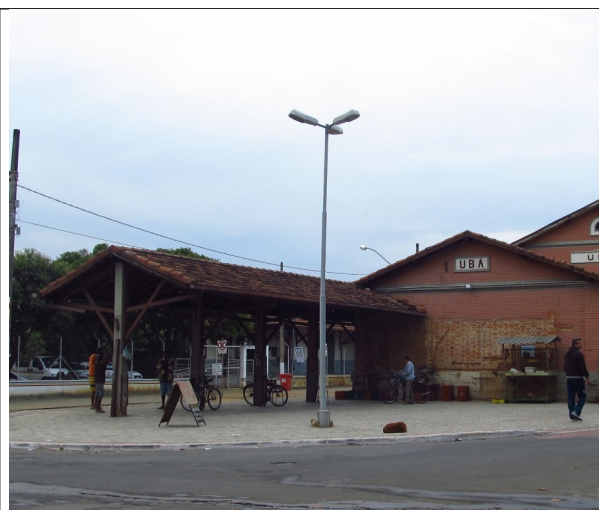
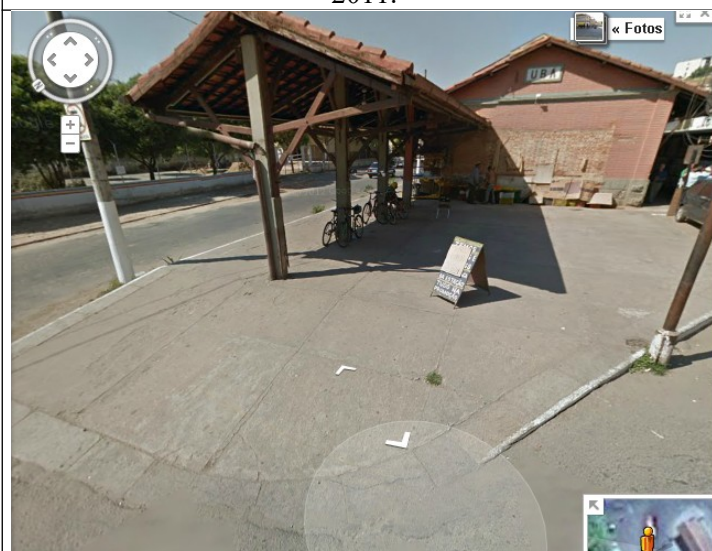
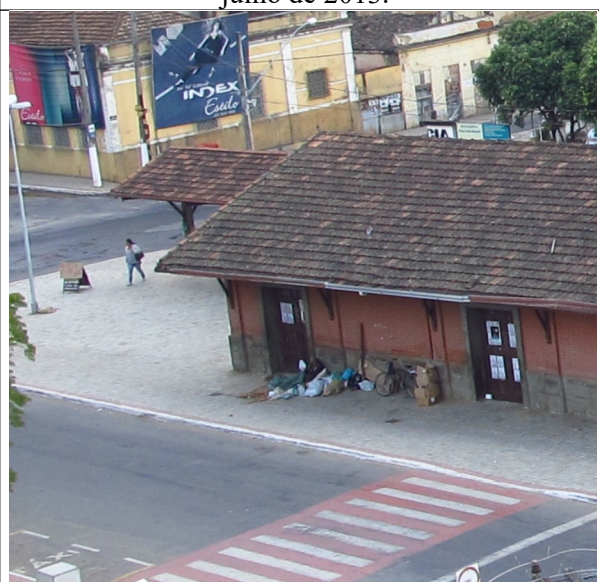
Na lateral esquerda houve alargamento da calçada com remoção da pavimentação anteriormente existente, ou seja, piso cimentado. A nova pavimentação utilizada é de piso intertravado de concreto, mesmo padrão utilizado na Praça Guido Marlière. A moldura em pedras grandes foi removida apenas no trecho voltado para a Praça, sendo preservada nos demais trechos.

Figuras 31 – Imagem do Google Street View de junho de 2011.

Figura 32 – Foto da vistoria de 08, 09 e 10 de julho de 2013.

Figuras 33 – Imagem do Google Street View de junho de 2011.

Figura 34 – Foto da vistoria de 08, 09 e 10 de julho de 2013.

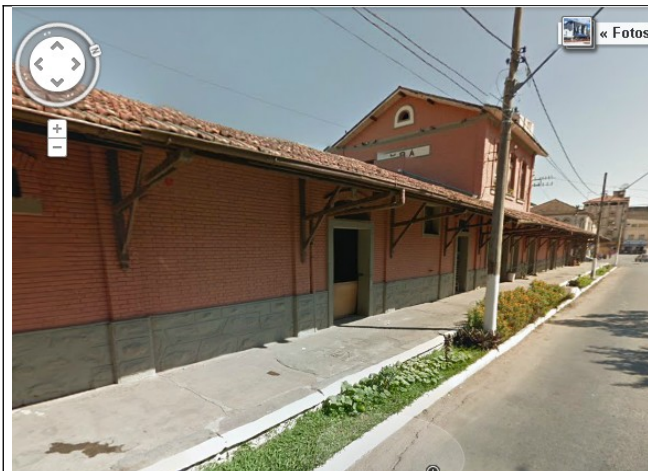
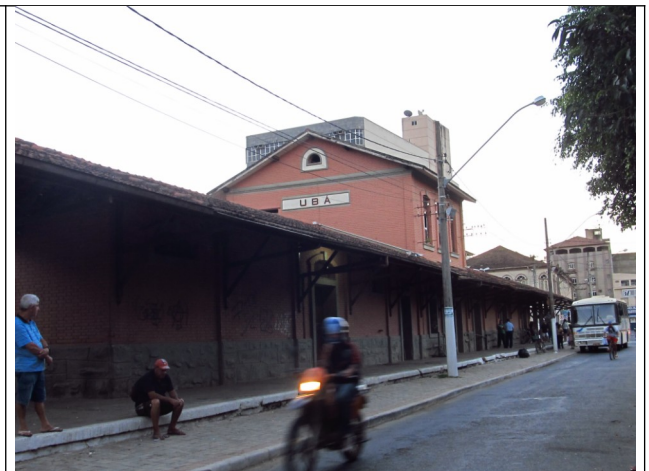
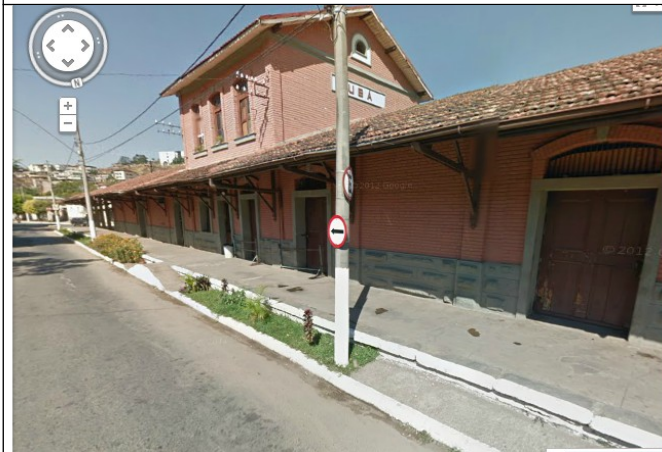
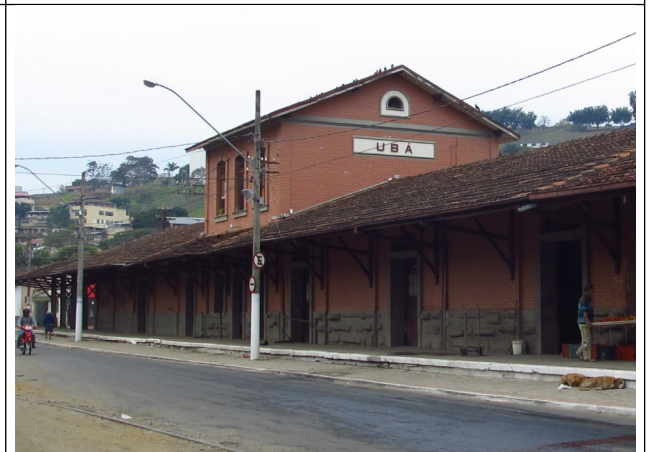
No trecho posterior da estação ferroviária, o antigo canteiro existente foi removido. No lugar deste foi feita calçada com meio fio e pavimentação de piso intertravado de concreto, mesmo padrão utilizado na Praça Guido Marliére. O piso da plataforma anteriormente existente, ou seja, emoldurado em pedras de grandes dimensões e cimentado no trecho interno, foi preservado.

Figuras 35 – Imagem do Google Street View de junho de 2011.

Figura 36 – Foto da vistoria de 08, 09 e 10 de julho de 2013.

Figuras 37 – Imagem do Google Street View de junho de 2011.

Figura 38 – Foto da vistoria de 08, 09 e 10 de julho de 2013.

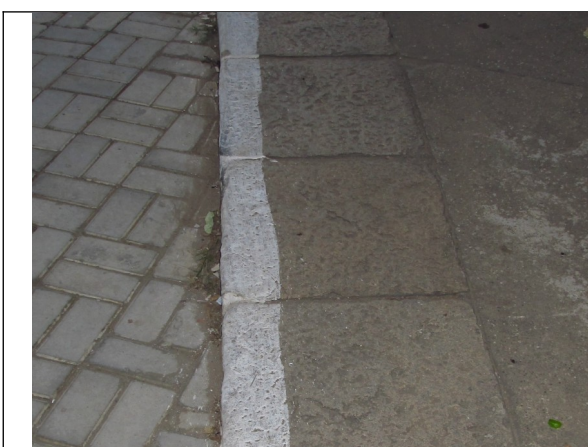
Figuras 39 e 40 – Trechos onde houve alargamento da calçada com preservação do piso original, inclusive da moldura em pedras. Fonte: Fotos da vistoria.
