**Promotoria Estadual de Defesa do Patrimônio Cultural e Turístico**

**LAUDO TÉCNICO n° 57/2013**

Este laudo técnico tem como objetivo verificar o estado de conservação e sugerir medidas para conservação da Estação Ferroviária de Ligação, localizada no bairro de mesmo nome, na cidade de Ubá – MG.

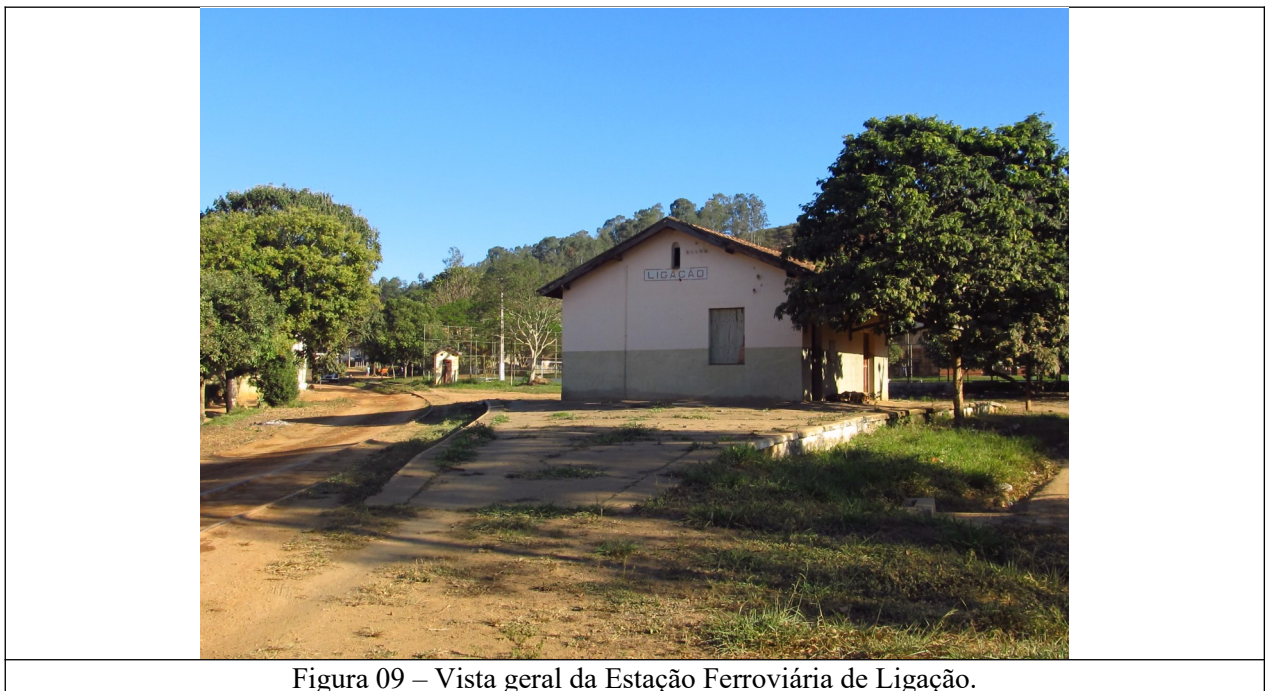
Figura 09 – Vista geral da Estação Ferroviária de Ligação.

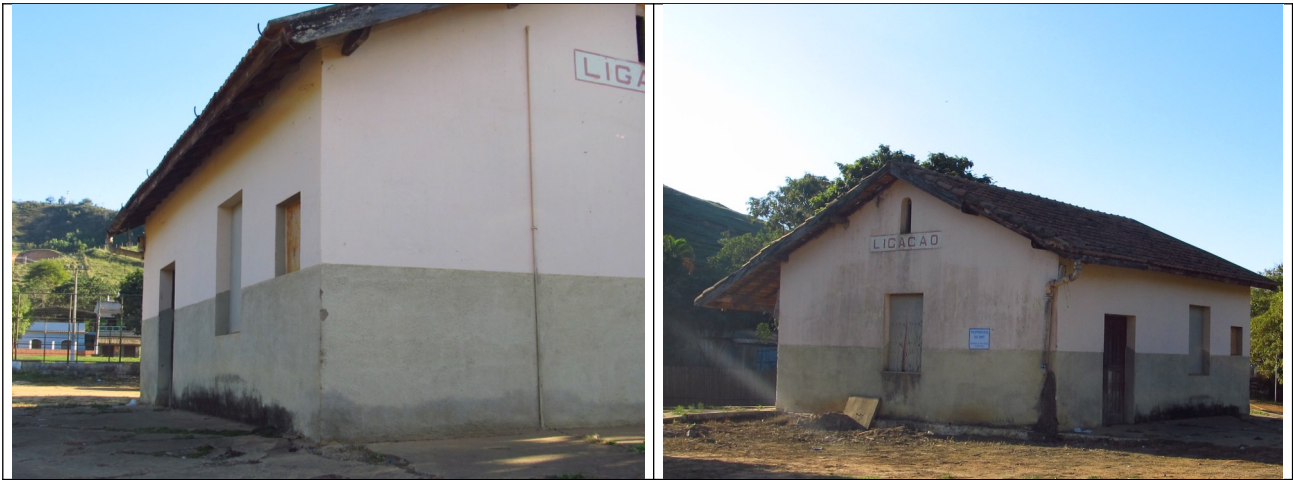
O prédio da Estação propriamente dita possui formato retangular e possui plataforma coberta, com piso de concreto. As fachadas são rebocadas e pintadas, desprovidas de

ornamentos. Há barrado chapiscado no trecho inferior das paredes externas e grafia do nome da estação nas empenas. A tonalidade da pintura atual é rosa claro branca com barrado em bege.

A cobertura desenvolve-se em duas águas, com engradamento de madeira e vedação em telhas francesas. Há prolongamento do telhado para cobertura da plataforma, em balanço, sustentado por mãos francesas de madeira.

Grande parte dos vãos foram alterados e as esquadrias originais foram substituídas. Os vãos são em verga reta com vedação em esquadrias de madeira e vidro pintadas de marrom.

Figuras 15 e 16 – Fachadas da estação de passageiros.

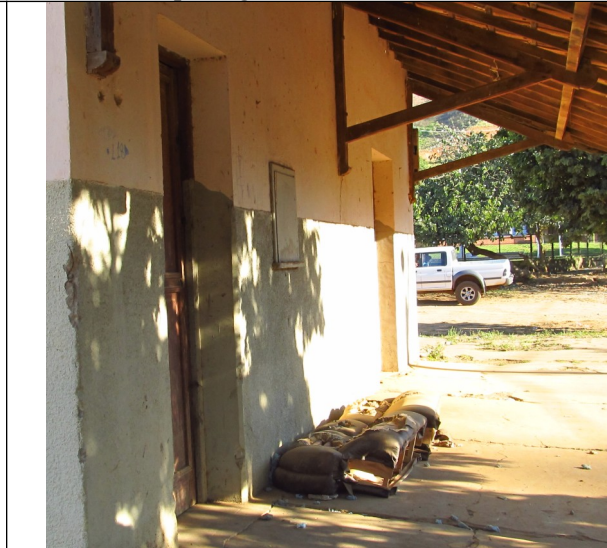
Figura 18 – Sujeira na plataforma e danos na pintura do prédio da estação de passageiros.

- Realização de nova pintura nos imóveis.
- Recuperação do piso cimentado da plataforma e das calçadas no entorno.
- Revisão geral das esquadrias, com substituição de peças danificadas e vidros quebrados ou inexistentes e as ferragens deverão ser recuperadas, com eliminação das oxidações, caso existam. Os modelos faltantes ou novos deverão ser substituídos por modelos semelhantes aos originais.

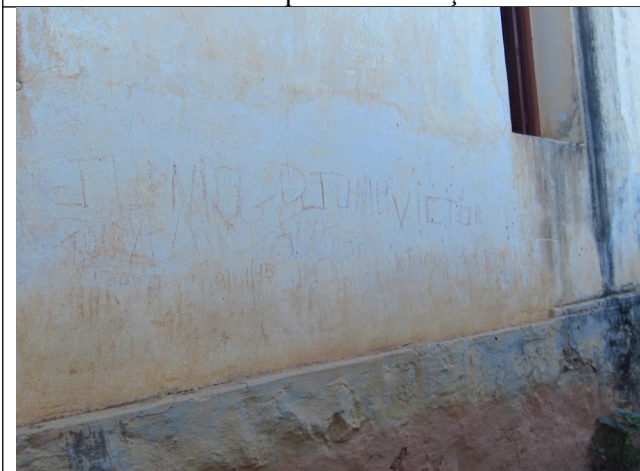
Figura 19 – Inscrições nas alvenarias.

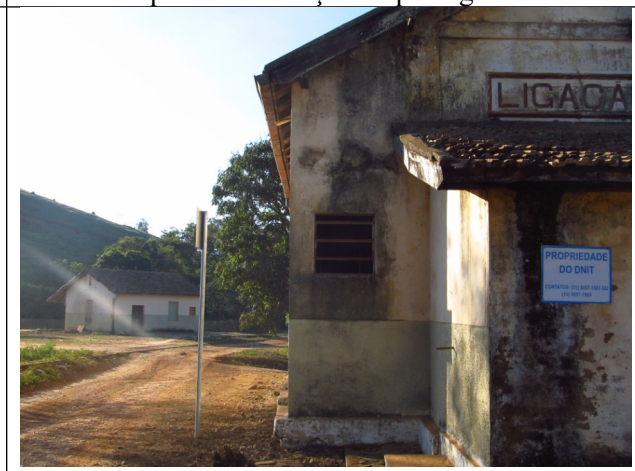
Aparentemente, as estrutura e as alvenarias encontram-se em bom estado de conservação, apresentando sujidades, descolamento de pintura e manchas de umidade.

Figura 20 – Marchas de umidade nas alvenarias do depósito.

- Revisão e / ou substituição dos elementos de drenagem de água, principalmente das calhas e condutores verticais, e realização de nova pintura.
- Recuperação das alvenarias, com recomposição dos rebocos e trincas.

- Imunização de todos os elementos de madeira com ataque de insetos xilófagos.
- Deverá ser previsto sistema de drenagem de águas pluviais eficiente na área externa, de forma a prevenir infiltrações na edificação.

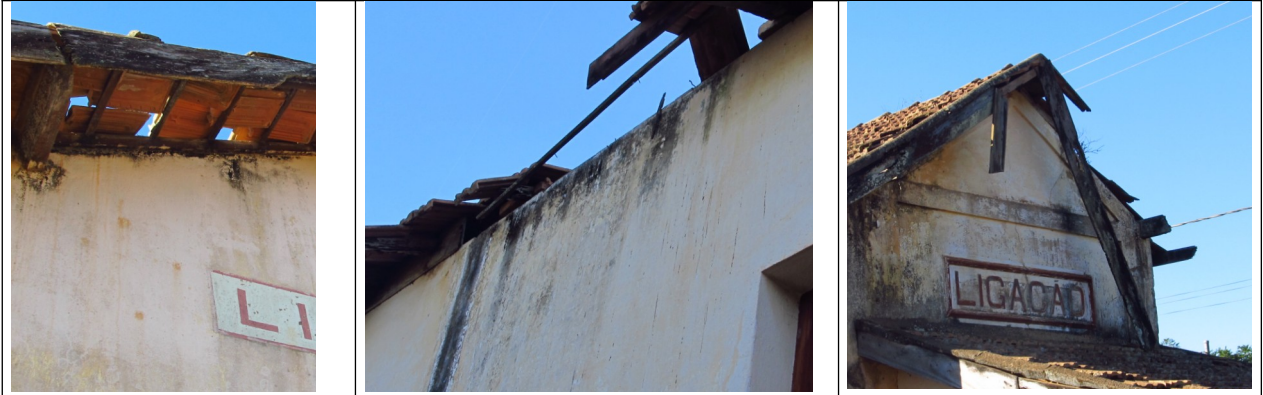
As cobertura apresentam-se com algumas telhas quebradas e / ou deslocadas e parte das madeiras do engradamento encontram-se com presença de cupins. As calhas existentes, assim como os condutores verticais, encontram-se em péssimo estado de conservação, apresentando oxidações, buracos e, muitos deles encontram-se soltos da estrutura. Há início de arruinamento da cobertura do depósito, expondo o imóvel às intempéries e colocando em risco a integridade do mesmo.

Figuras 21, 22 e 23 – Danos nas coberturas da estação de passageiros e depósito.

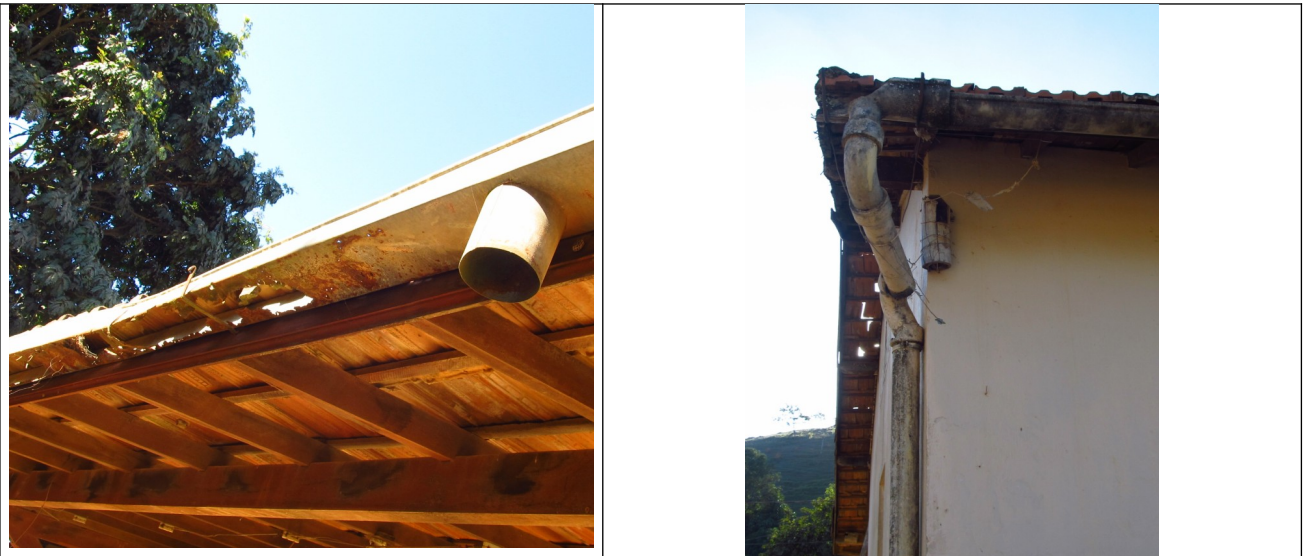
Figuras 24 e 25 – Calhas e condutores soltos e oxidados, favorecendo a presença de umidade nas alvenarias.

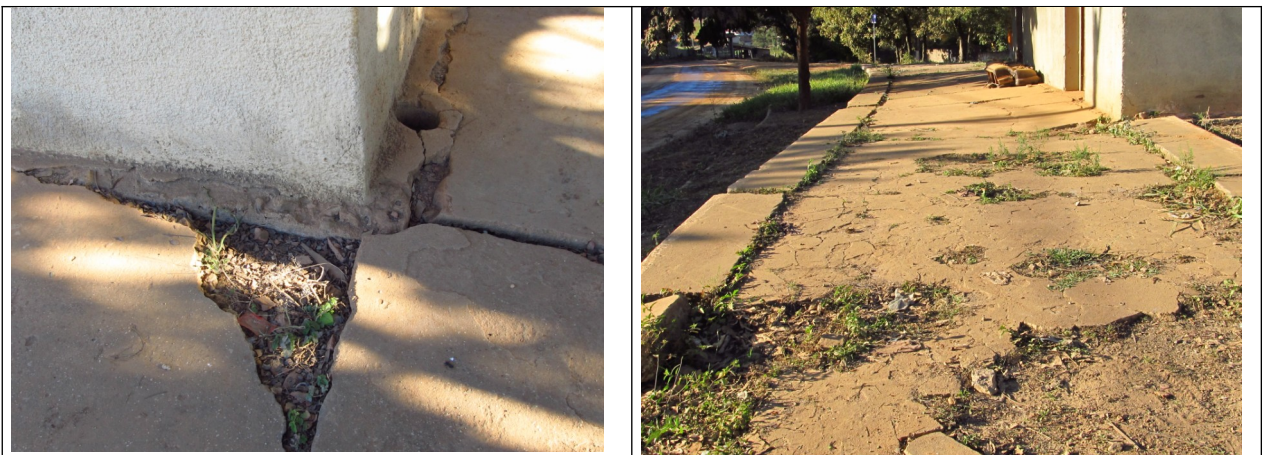
Há muito mato, lixo e sujeira junto ao prédios e a calçada no entorno do prédio da estação apresenta buracos e desnivelamentos. O espaço livre existente no entorno do conjunto encontra-se mal cuidado, com exceção do campo de futebol.

Figuras 26 e 27 - Danos na calçada.

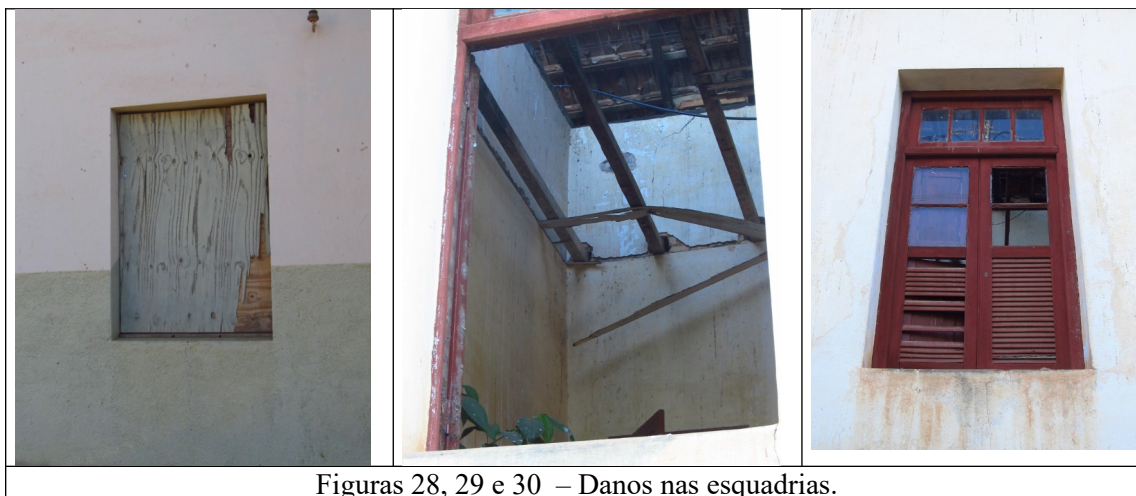
Grande parte das esquadrias originais do prédio da estação foi substituída por outros modelos ou tiveram seus vão vedados por madeirite. Há muitas esquadrias faltantes nas edificações residenciais, entretanto o depósito preserva a maior parte das esquadrias originais. Os exemplares remanescentes apresentam descolamento de pintura, manchas de umidade, vidros quebrados, necessitando de reparos generalizados.

Figuras 28, 29 e 30 – Danos nas esquadrias.
