LAUDO TÉCNICO N ° 16/2019

Ref: IC – 0713.18.000517-3 PAAF – 0024.19.011834-9

1. **Objeto:** Imóveis da Av. Bueno Brandão, 304 e 322
2. **Município:** Viçosa
3. **Endereço:** Av. Bueno Brandão, 304 e 322
4. **Proteção existente:** Inventariados pelo município e situados no perímetro de entorno de tombamento da estação ferroviária, tombada em nível municipal.
5. **Objetivo:** Análise do valor cultural dos imóveis inventariados situados na Avenida Bueno Brandão, 304 e 322, Centro, Viçosa/MG.
6. **Considerações preliminares:**

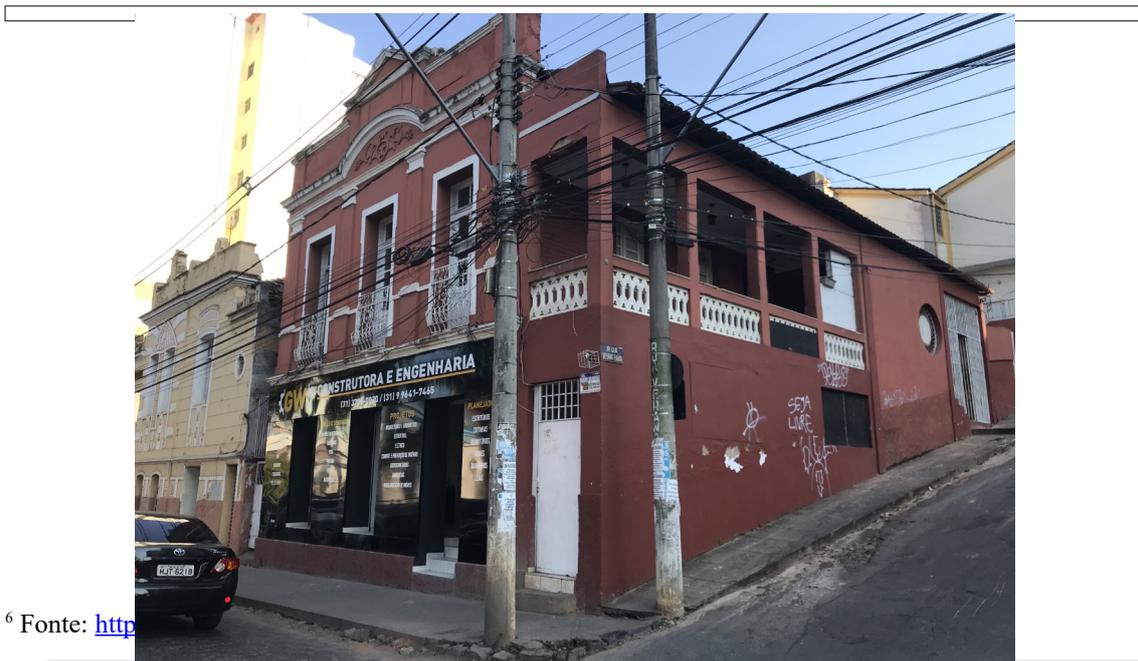
O casarão da Av. Bueno Brandão, nº 304, foi construído por volta do ano de 1920, mesma época em que foram erguidos casarões semelhantes vizinhos ao mesmo.

Figura 04 – Casarão localizado na Av. Bueno Brandão, 304. Fonte: acervo pessoal

Constatamos que as edificações não apresenta trincas ou fissuras que indiquem comprometimento estrutural. As alvenarias apresentam trechos com descolamento de reboco, manchas de umidade e pichações. Internamente, é possível que tenham ocorrido intervenções para adequar os imóveis aos usos que abrigou, o que não compromete o valor cultural dos imóveis.

Na data da vistoria constatamos que apesar de não haver indícios de danos estruturais nos imóveis, é recomendada a adoção de medidas emergenciais para prevenir novos danos até que seja previsto um novo uso ou se inicie o processo de restauração das mesmas. Recomenda-se:

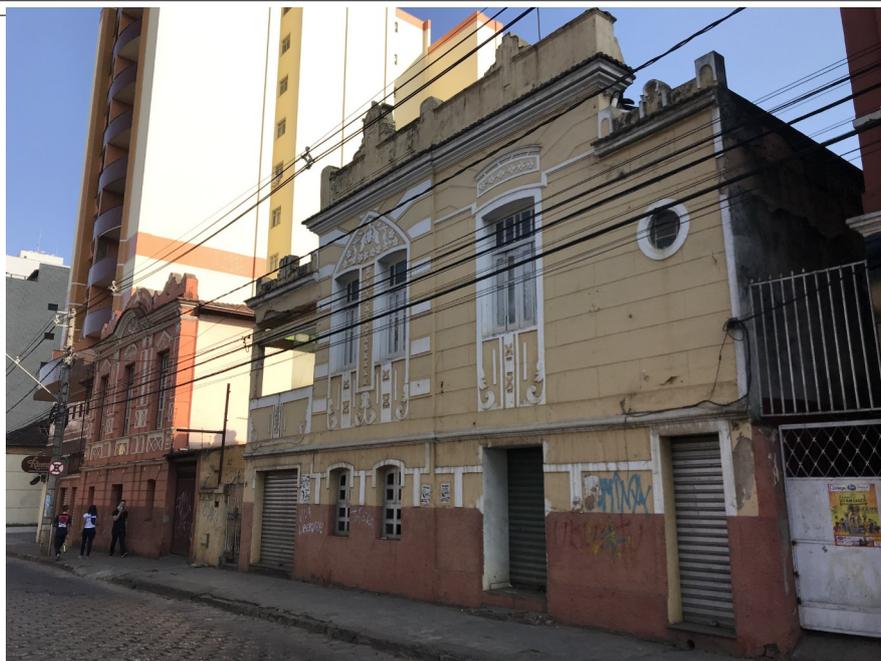
O casarão da Av. Bueno Brandão, nº 322, foi construído pelo Engenheiro João Carlos Bello Lisboa no início do século XX, entre os anos de 1910 e 1920, mesma época em que foram erguidos casarões semelhantes vizinhos ao mesmo. Aquele engenheiro, responsável pela construção da sede da antiga ESAV, passara a ser cada vez mais requisitado na região para projetar casas que, com seu estilo eclético, moderno para a época, refletisse a importância e o status da família.

Figura 05 – Casarão localizado na Av. Bueno Brandão, 322. Fonte: Google Street View 2019.

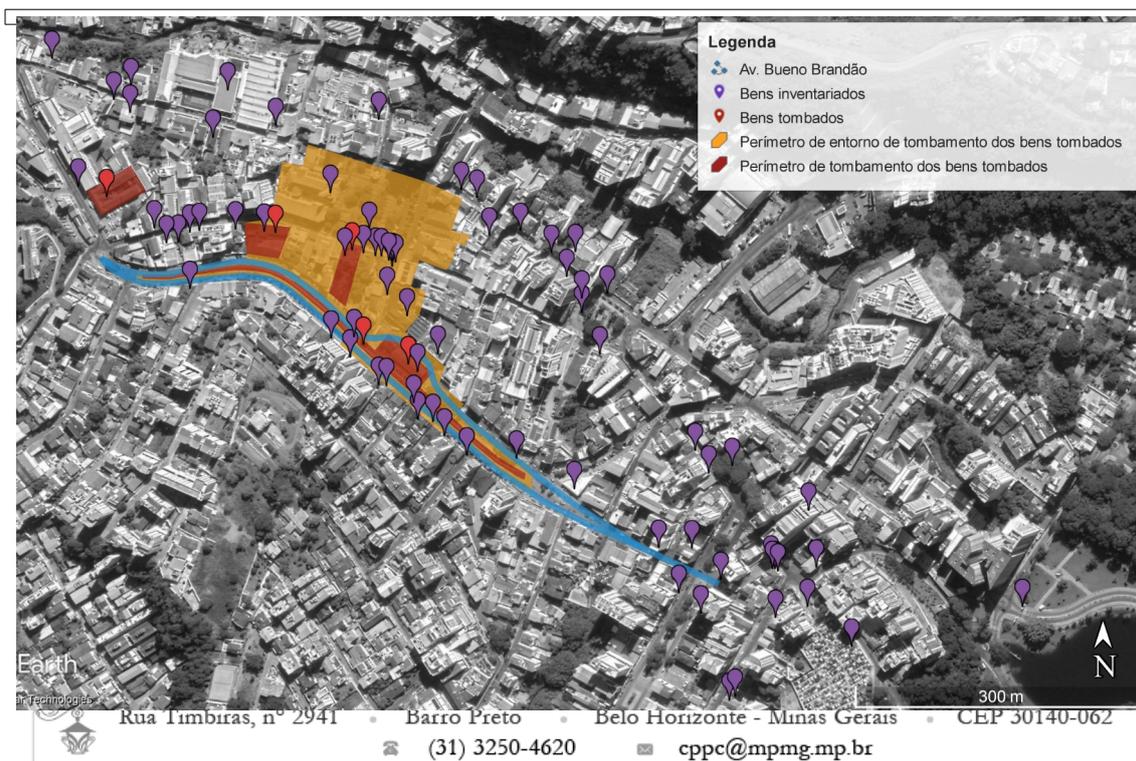
- 1 - As fachadas das edificações inserem-se no perímetro de entorno de tombamento da Estação Ferroviária de Viçosa, tombada pelo município.
- 2 - Defronte às edificações há outro bem cultural com tombamento municipal, a balaustrada.
- 3 - Na rua Bueno Brandão e ruas no entorno, há diversos imóveis inventariados, conforme demonstrado no mapa abaixo.

Figura 06 - Mapa contendo a indicação dos bens tombados e inventariados existentes na área central, especialmente no entorno da estação ferroviária, assim como os perímetros de proteção. A Avenida Bueno Brandão está destacada com o eixo azul. Fonte: acervo pessoal.

Além disso, implantam-se em uma área com forte presença de edificações históricas, conforme demonstrado na figura 06, integrando o perímetro de entorno de tombamento da Estação Ferroviária de Viçosa e compondo a ambiência da balaustrada, ambos bens tombados pelo município.

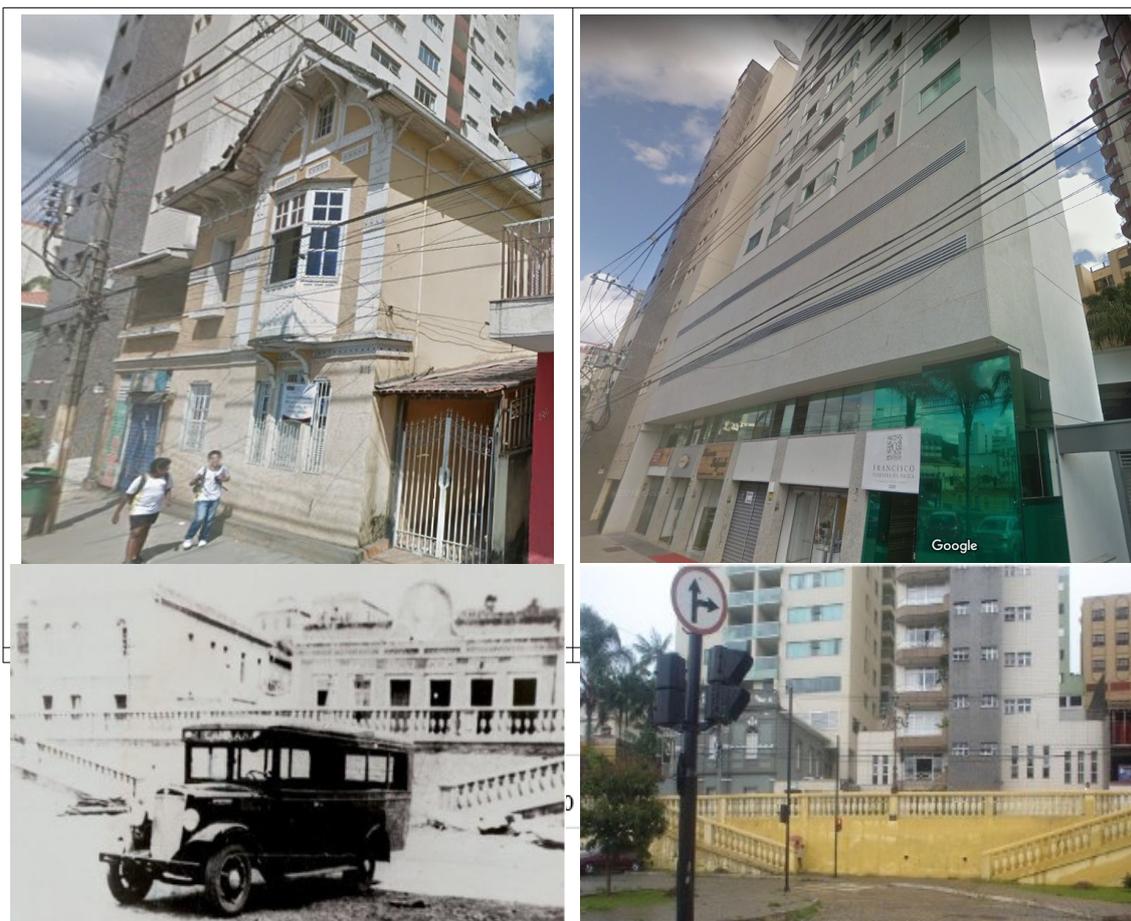
Como exemplo de demolições realizadas na área, podemos citar o imóvel de nº 214, também inventariado, que foi substituído por edificação multifamiliar vertical. Ao lado deste imóvel, onde em tempos remotos também havia uma edificação eclética, hoje há outro prédio residencial. Recentemente, após a vistoria deste Setor Técnico no local, foi realizada a demolição de mais um bem cultural localizado na rua Bueno Brandão nº 370, que era inventariada pelo município.

Figura 09 - Edificação junto à escadaria da balaustrada.

Figura - Prédio edificado no local onde se inseria a edificação junto à escadaria da balaustrada.

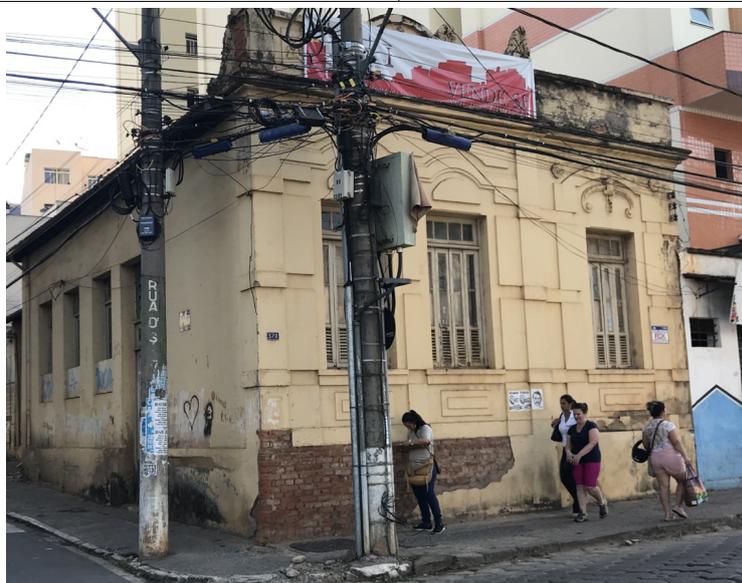
Figura 09 - Imóvel da na rua Bueno Brandão nº 370, recentemente demolido.
