**Promotoria Estadual de Defesa do Patrimônio Cultural e Turístico**

**NOTA TÉCNICA nº 43/2012**

- I. Identificação do bem cultural:** Imóvel situado à rua Raul da Costa Pinto 49.
- II. Município:** Virgínia – MG.
- III. Objetivo:** Análise do valor cultural, estado de conservação e medidas necessárias para a conservação do imóvel.
- IV. Breve histórico de Virgínia:**

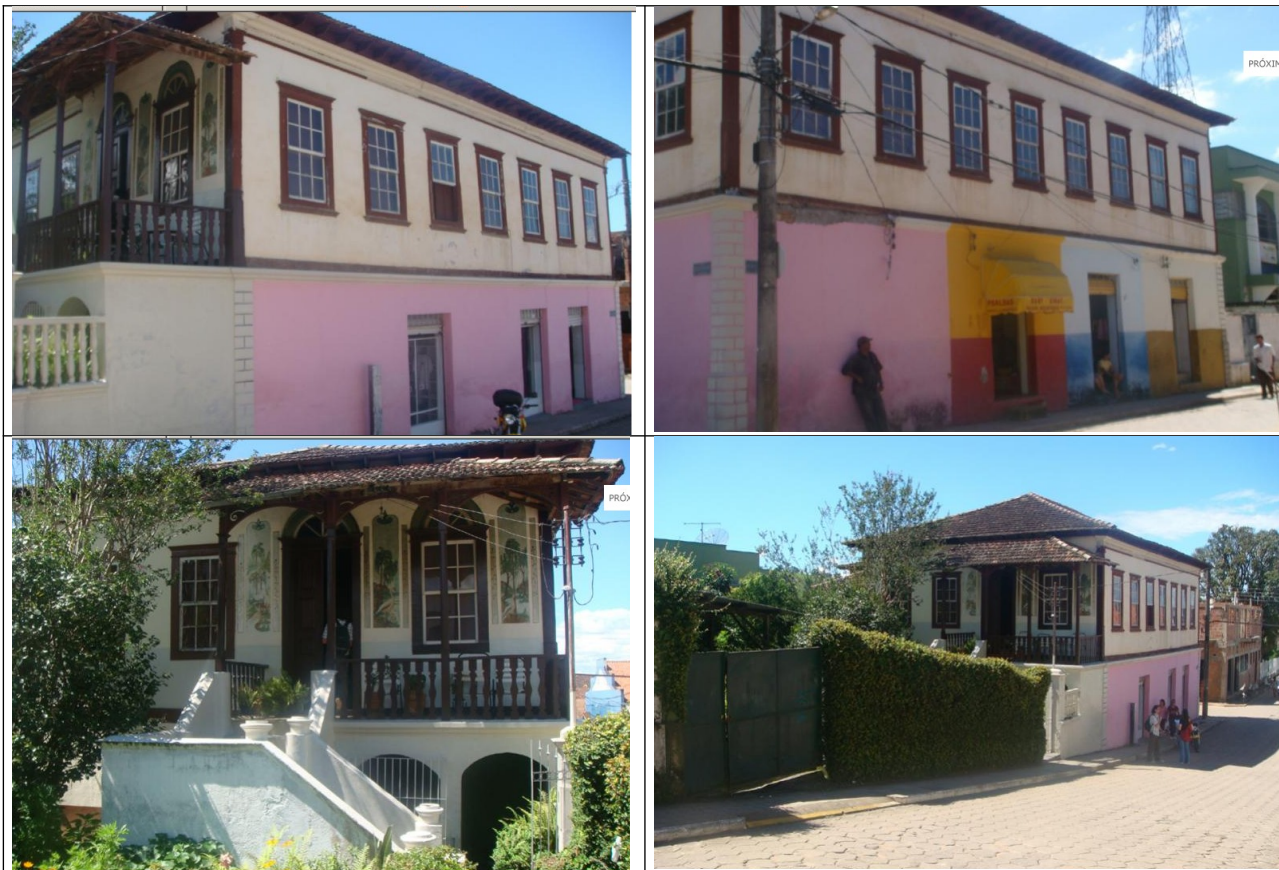
Figuras 06 a 09 – Imagens da edificação antes do início da demolição.

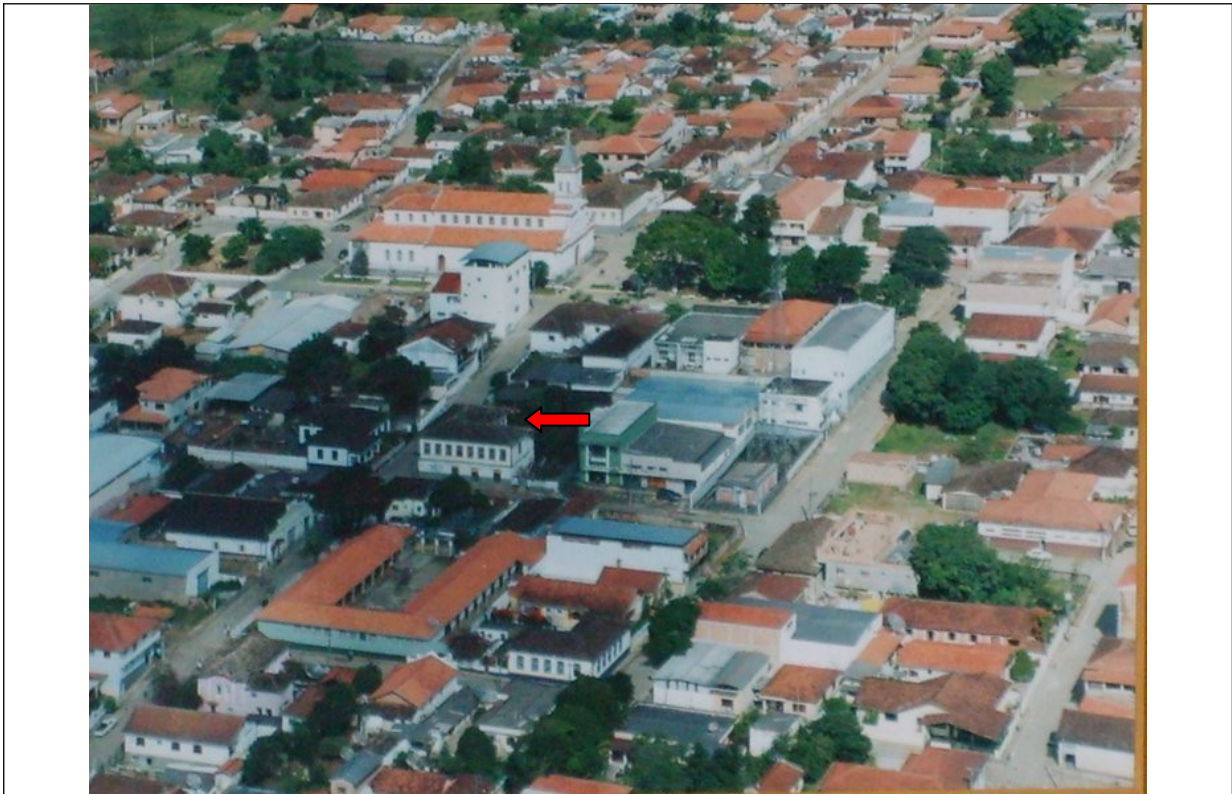
O Casarão da rua Raul da Costa Pinto nº 49 é um sobrado, de características coloniais bastante representativo na cidade de Virgínia. Verifica-se na foto aérea que se trata um dos raros exemplares com esta tipologia ainda existentes no município, destacando-se na paisagem pela sua localização, estilo e volumetria.

Figura 10– Vista aérea da cidade de Virgínia  
Fonte: [www.virginiamg.com.br](http://www.virginiamg.com.br) acesso em 23/03/2012
