NOTA TÉCNICA nº 36/2017

Ref: PAAF MPMG 0024.15.004195-2

1. **Objeto:** Imóvel residencial conhecido como Casa da Dona Edith.
2. **Endereço:** Rua Padre Félix, n.º 344
3. **Município:** Virginópolis.
4. **Proteção:** Integra a lista de bens a serem inventariados.
5. **Objetivo:** Análise de imóvel cultural em situação de abandono.
6. **Breve Histórico de Virginópolis¹**

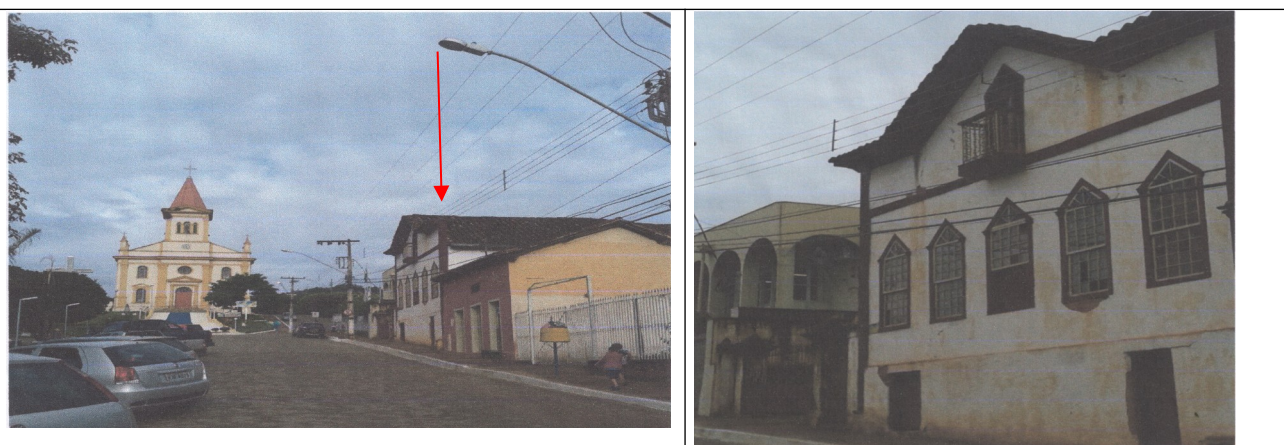
Figuras 07 e 08 – À esquerda, Casa D. Edith a partir da via- indicada pela seta vermelha- com a Matriz ao fundo. À direita, perspectiva da fachada. Fonte: Plano de Inventário do município, ano 2007/ ex. 2008. Disponível no IEPHA/MG para consulta.

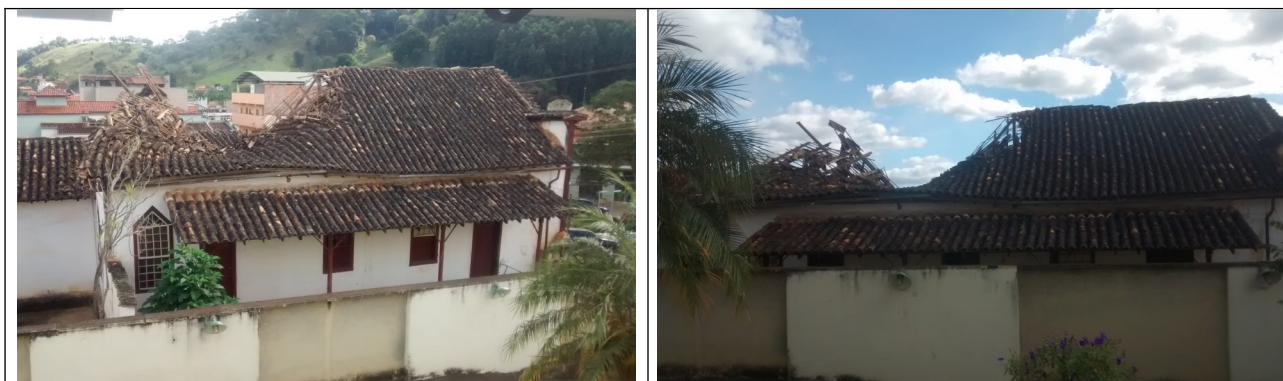
Em análise às do imóvel enviadas pela Promotoria de Justiça de Virginópolis, em junho de 2017, é possível perceber que o estado de conservação do imóvel é ruim, especialmente no que diz respeito à cobertura, que arruinou-se parcialmente em maio de 2017.

Figuras 08 e 09 – Vista da cobertura da edificação, em processo de arruinamento. Fonte: Procedimento de Apoio, junho de 2017.

Apesar do seu inegável valor cultural, o imóvel sofre com o processo de degradação, com início do arruinamento da cobertura e desestabilização estrutural, com risco iminente de colapso de toda a edificação, caso não forem tomadas as medidas emergenciais de proteção, sendo urgente sua restauração³.

- Esvaziamento da caixa d'água para evitar sobrepeso na estrutura.
- Limpeza da área externa e interna do imóvel.
- Após a realização do escoramento, deverá ser desmontado o telhado remanescente e retirado todo o material resultante do arruinamento, buscando reduzir o peso incidente nas alvenarias. Complementação do escoramento deverá ser realizada de forma conjunta com a remoção dos materiais da cobertura.

- Deverá ocorrer a amarração dos frechais para estabilização da estrutura de gaiola de madeira. Poderá ser utilizado cabo de aço que deverá ser fixado nos frechais da fachada frontal e posterior, devendo ser esticado de forma a conter a movimentação da estrutura. Deverá ser verificada no local a necessidade de amarração dos frechais das fachadas laterais.

- Especialista da área de estruturas deverá realizar vistoria no local para verificar as condições da estrutura de madeira para recebimento de nova cobertura. Caso seja necessário, realizar reforço estrutural preservando o sistema construtivo original.

- Refazimento da cobertura do imóvel preservando as características originais (inclinação, dimensão e acabamento dos beirais, tipo de telhas, número de águas, etc).
