Promotoria Estadual de Defesa do Patrimônio Cultural e Turístico

NOTA TÉCNICA n° 107/2012

- I. Identificação do bem cultural:** Imóvel localizado à rua Floriano Peixoto n° 08.
- II. Proprietários :** Gilberto Cadedo e Iran Silva Couri
- III. Município:** Visconde do Rio Branco – MG.
- IV. Objetivo:** Verificação do valor cultural e valoração de danos.
- V. Considerações preliminares:**

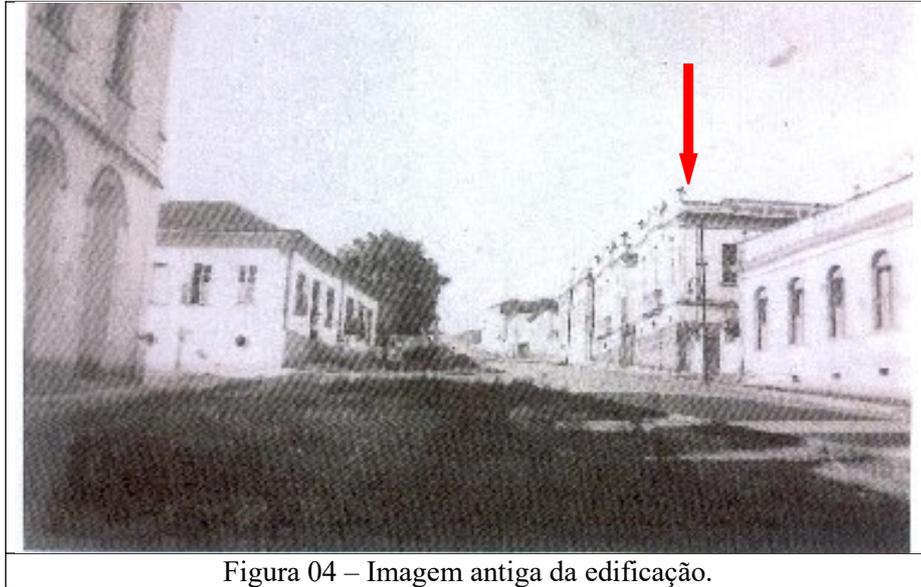
Figura 04 – Imagem antiga da edificação.

No topo da edificação existia a silhueta de uma águia (eram duas) que segurava em seu bico uma lâmpada. As informações foram repassadas pela senhora Theresina de Almeida Pinto, diretora do museu Municipal e a senhora Anice Amin, responsável pela casa².

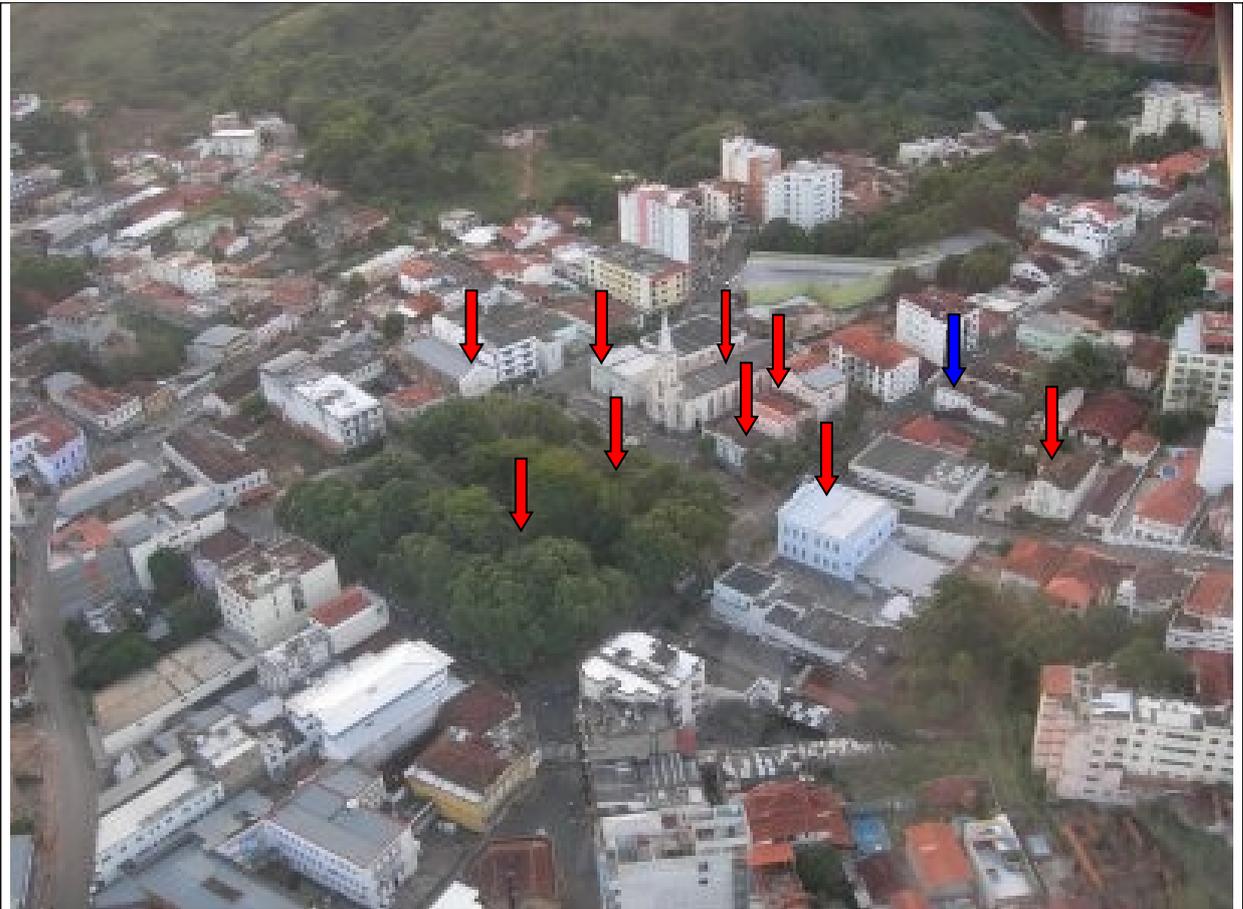
Registra-se que o bem era localizado nas proximidades de bens tombados pelo município:

- Adro da Igreja Matriz de São João Batista, localizado na Praça 28 de Setembro.
- Conjunto arquitetônico da Igreja Matriz, Prefeitura, sede da Banda 13 de maio e Casa Paroquial, localizado na Praça 28 de Setembro,
- Parque Carlos Peixoto Filho, localizado na Praça 28 de Setembro, bem paisagístico protegido por tombamento municipal.
- Cine Teatro Brasil, localizado na Praça 28 de Setembro.

Figura 05 – Imagem aérea demonstrando a proximidade do imóvel em tela dos bens tombados pelo município. As setas vermelhas assinalam os bens tombados e a seta azul o imóvel em questão.

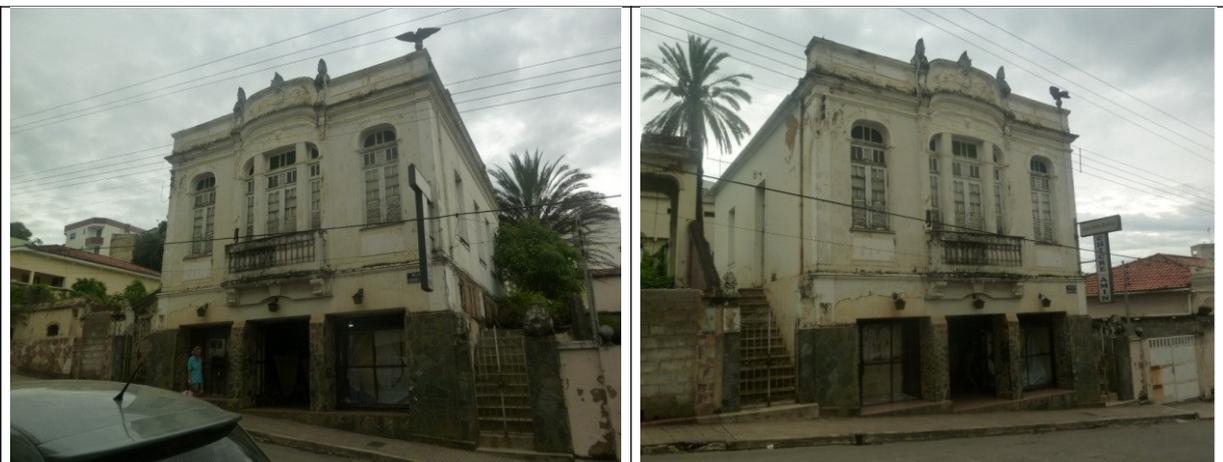
Tratava-se de edificação eclética, implantada no alinhamento da via, com afastamentos laterais em relação aos imóveis vizinhos. O sistema construtivo era alvenaria de tijolos maciços. A fachada frontal apresentava elementos decorativos em relevo com uma águia no lado direito e balaústre na parte central. As janelas eram de peitoril e rasgadas, com vergas retas e arredondadas nos cantos, parapeito entalado e sacada isolada de alvenaria com balaústres. O fechamento dos vãos era com esquadrias de madeira com venezianas e vidro transparente no sistema de abrir.

Internamente, o piso era em tabuado corrido em quase toda edificação, sendo de taco em um dos quartos. O forro era reto e alteado em madeira com desenhos e relevos.

O telhado desenvolvia-se atrás de platibanda ornamentada.

Figuras 13 e 14 – Fachada da edificação. Imagens constantes da Ficha de inventário do bem.

O imóvel demolido possuía valor cultural, que foi reconhecido pelo município quando da realização do seu inventário no ano de 2003, revisto em 2011 e propondo o TOMBAMENTO como forma de proteção.

- Suspensão de qualquer obra ou intervenção no lote até que haja reparação dos danos causados ao patrimônio cultural. Para qualquer futura intervenção no lote em questão somente deverá ser permitida a construção de edificação que respeite a mesma altimetria e volumetria anteriormente existentes.

- Elaboração de Registro Documental detalhado do imóvel, contendo histórico, informações sobre construtor e antigos moradores, descrição pormenorizada do bem, plantas, imagens atuais e antigas, depoimentos de antigos moradores e usuários da edificação. Este documento deverá ser disponibilizado para consulta de toda a comunidade.

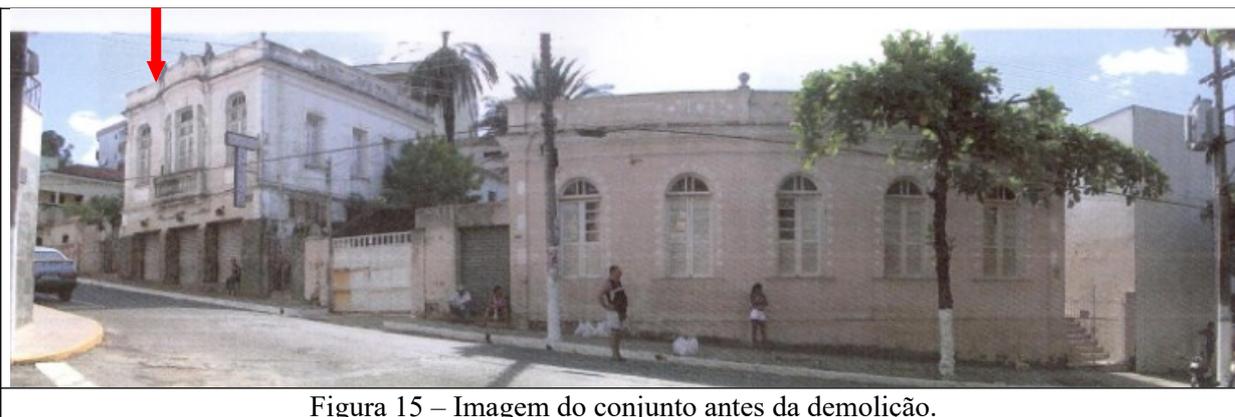
Figura 15 – Imagem do conjunto antes da demolição.

Apesar de inventariado e no perímetro de entorno de bem tombado, a demolição do bem não foi autorizada pelo Conselho Consultivo Municipal do Patrimônio Histórico e Artístico de Visconde do Rio Branco. Em ofício encaminhado à Promotoria de Visconde do Rio Branco, a presidente daquele conselho informa que em reunião realizada foi discutida a intenção do proprietário de promover a demolição das construções existentes e, diante da falta de técnicos a serviço do conselho, foi recomendada a contratação de especialistas para realizarem estudos que fundamentariam futuro posicionamento do conselho. Este estudo não foi elaborado.
