LAUDO TÉCNICO nº 30/2008

LAUDO TÉCNICO DE VERIFICAÇÃO DO ESTADO DE CONSERVAÇÃO

Foi solicitada pela Primeira Promotoria de Justiça da Comarca de Visconde do Rio Branco a realização de vistoria técnica no imóvel denominado “Casa Telles”, localizado na Praça 28 de Setembro, Centro, no município de Visconde do Rio Branco, com a finalidade de averiguar seu estado de conservação e outras medidas a serem tomadas, com base na importância histórica e cultural.

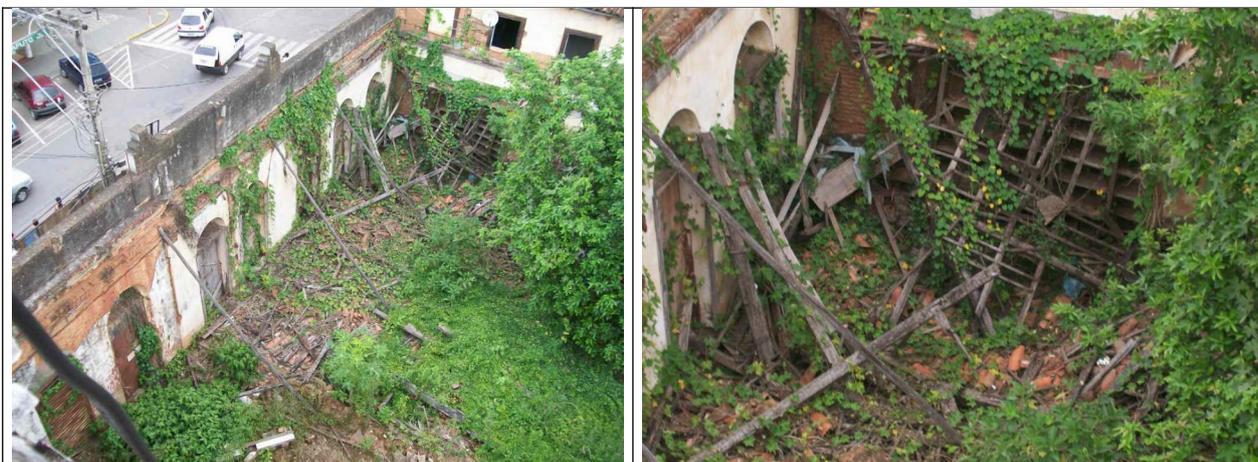
Na data da vistoria foi verificado que o imóvel encontra-se abandonado e em ruínas, apenas restando a fachada frontal que permanece em péssimo estado de conservação. Dentro do imóvel há bastante entulho, grande parte pertencente à própria edificação, e bastante mato, o que tem gerado reclamações da comunidade que mora e frequenta o local, devido à presença de insetos e animais peçonhentos.

Figuras 05 e 06 – Fachada remanescente, com bastante entulho e mato na área interna do imóvel.

- São necessárias capina e limpeza da área do imóvel e no entorno do mesmo, para evitar a proliferação de animais e também o acúmulo de umidade junto às raízes das plantas. É importante lembrar que na limpeza do imóvel deverão ser separados os elementos originais existentes junto ao entulho passíveis de serem reaproveitados numa futura restauração do imóvel, caso ocorra.

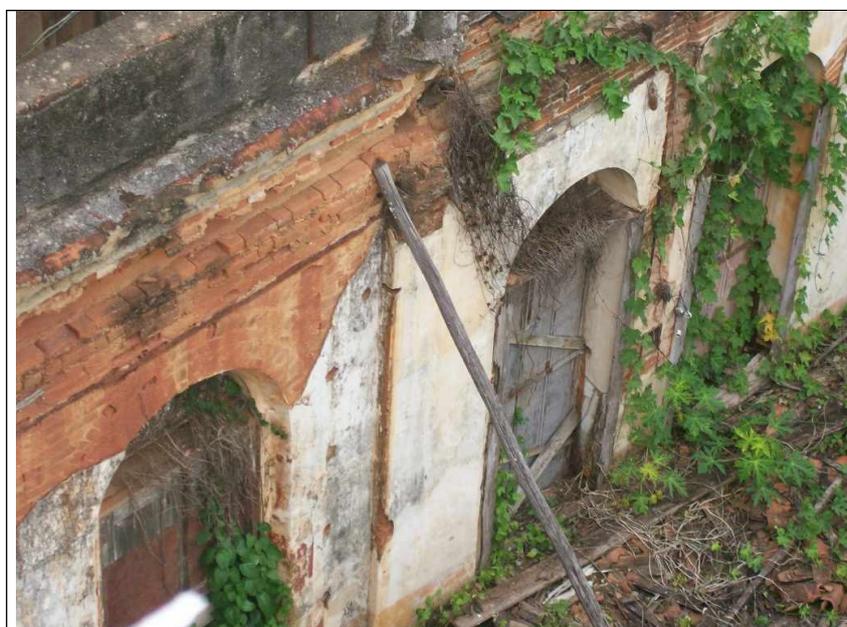
Houve descolamento de parte do reboco na parte interna da edificação, deixando aparente e exposto às intempéries o sistema construtivo de terra (que não é resistente à umidade), o que poderá causar danos à integridade do imóvel. Há manchas de umidade na alvenaria, principalmente na platibanda e nas regiões próximas ao solo.

Figura 07 – Descolamento do reboco e manchas de umidade.

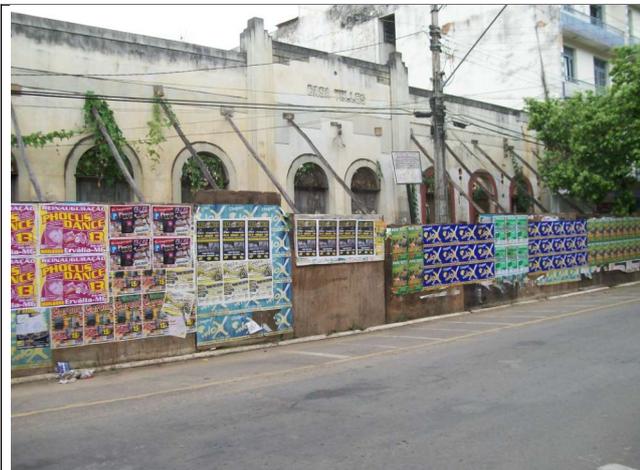
A calçada apresenta muitas trincas e plantas invasoras que acumulam umidade nas suas raízes, podendo causar danos ao imóvel. O local está cercado por tapumes, que por sua vez encontram-se completamente tomados por cartazes. Há bastante lixo na área interna ao tapume.

Figura 08 – Tapume com cartazes.

- Deverá permanecer o isolamento da área para evitar ações de depredação, vandalismo e furtos de elementos originais. Deverá ocorrer constante limpeza dos tapumes.

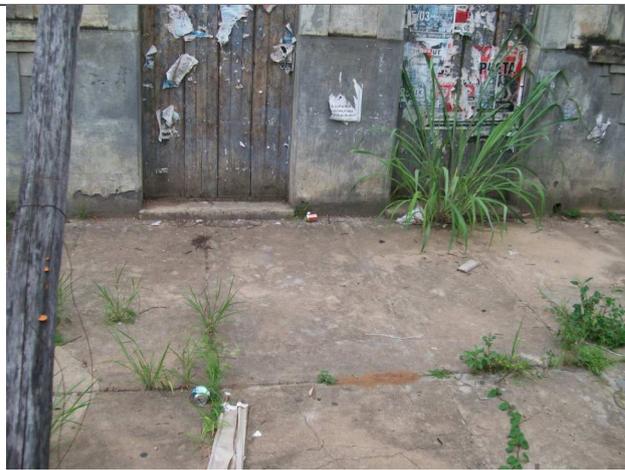
Figura 09 – Calçada com trincas, lixo e plantas invasoras.

- É necessária a recomposição da calçada junto à fachada frontal de imóvel, buscando evitar a infiltração de água no subsolo, o que poderá acelerar a degradação do imóvel devido à umidade ascendente.

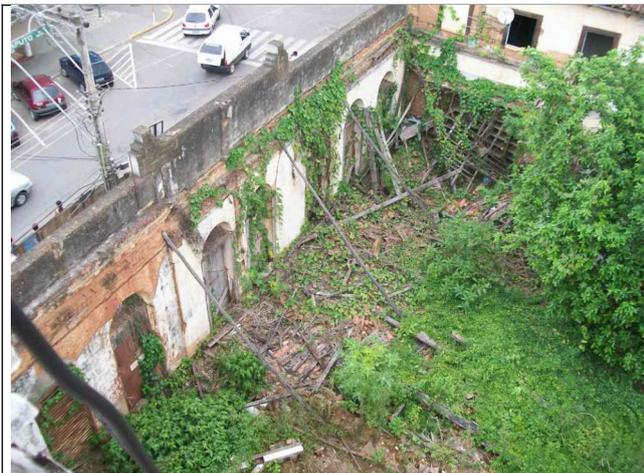
O imóvel apresenta trincas e lacunas na fachada remanescente. O escoramento executado encontra-se com várias peças apodrecidas e já não está cumprindo as funções para as quais foi implantado.

Figura 10 – Várias escoras apodrecidas e caídas ao chão.

- O escoramento deverá ser refeito, buscando utilizar as técnicas para intervenções em edifícios históricos. A principal dificuldade levantada pelo escoramento de um edifício histórico é garantir que a sua instalação não provocará qualquer dano à edificação. O escoramento deve ser projetado por profissional competente, que também deverá acompanhar sua execução.

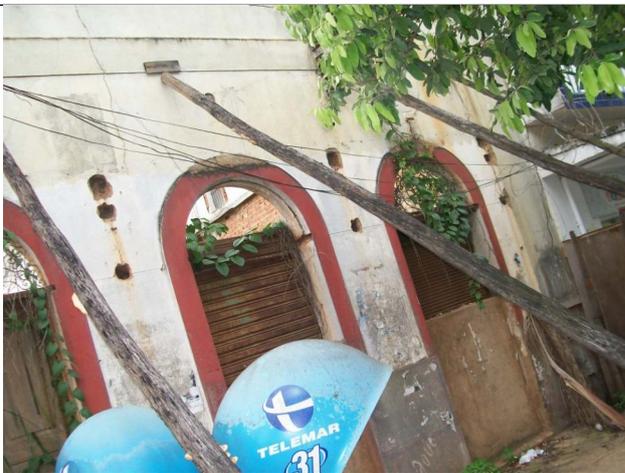
Figura 11 – Lacunas.

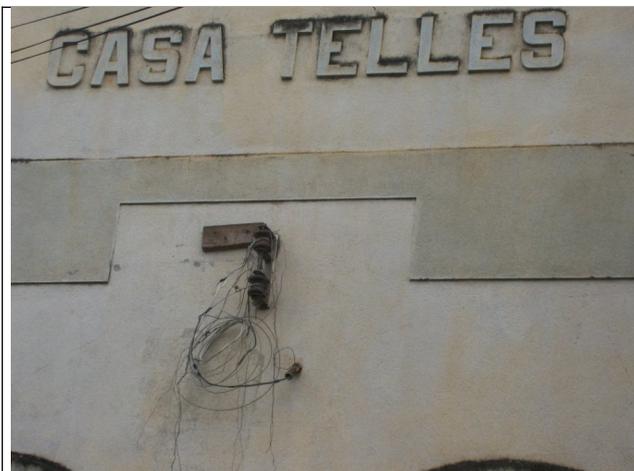
Há fiação elétrica aparente, o que expõe o imóvel a riscos de incêndios.

Figura 12 – Fiação elétrica aparente.

- Retirada de toda a fiação aparente.

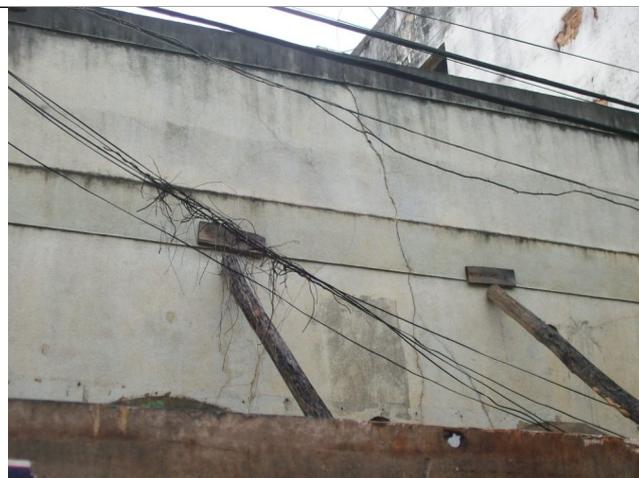
Figura 13 – Fiação elétrica em contato com a fachada.
