LAUDO 028/2008

LAUDO DE VISTORIA E CONSTATAÇÃO DE VALOR CULTURAL

Foi solicitada pela Primeira Promotoria de Justiça da Comarca de Visconde do Rio Branco a realização de vistoria técnica no imóvel da antiga caixa d'água, localizada no Bairro Rio Branco, no município de Visconde do Rio Branco, com a finalidade de atestar o valor cultural, com base na importância histórica e cultural.

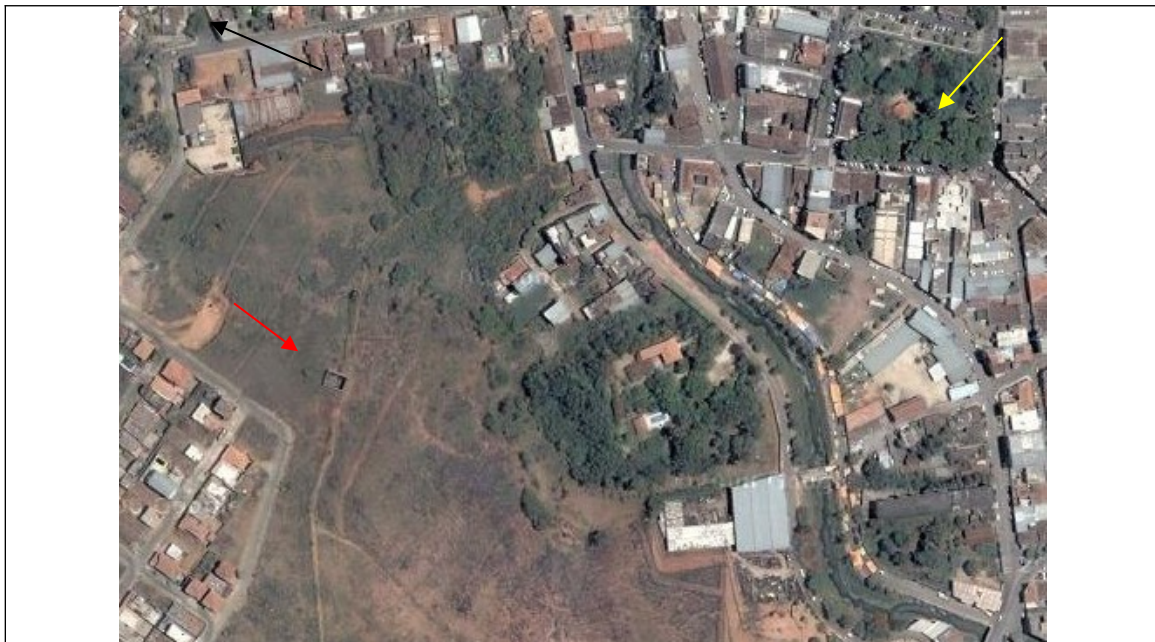
Figura 02 – Vista aérea da cidade, com a antiga caixa d'água assinalada com a seta vermelha e a praça central com a seta amarela.

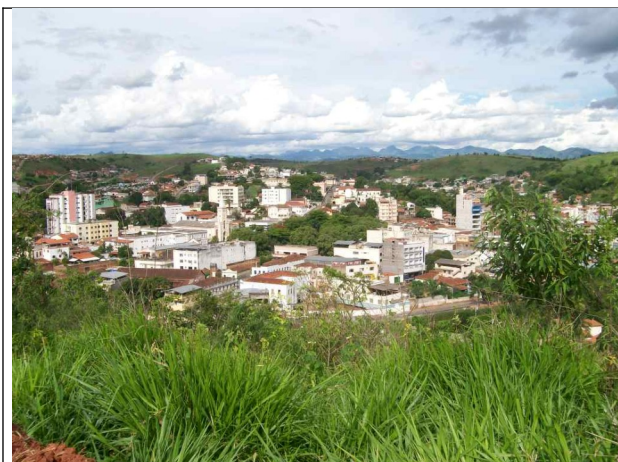
Figura 03 – Vista da cidade a partir da antiga caixa d'água.

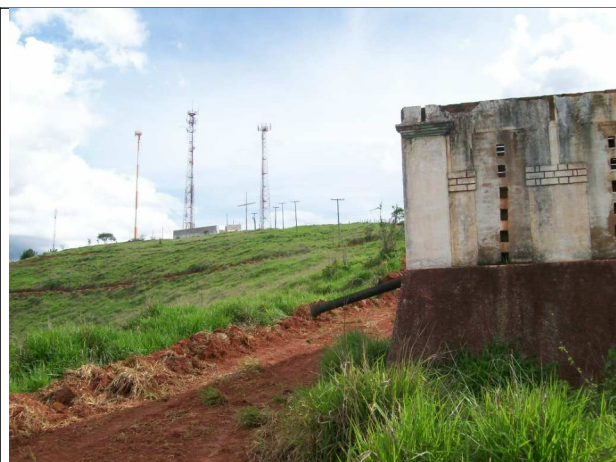
Figura 04 - Localização da caixa d'água em terreno desocupado próximo às antenas de telecomunicação.

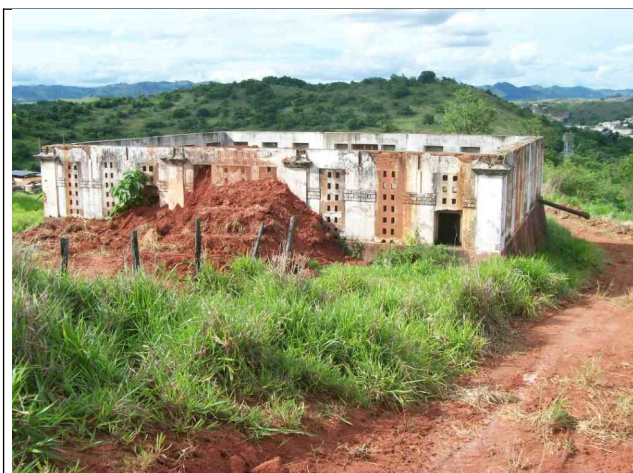
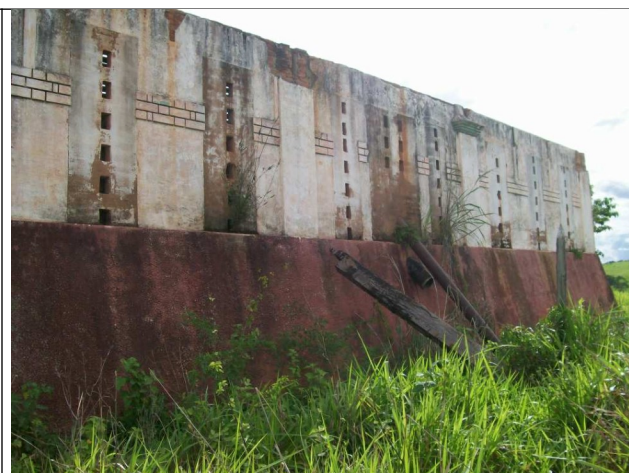
A edificação possui partido retangular, com laterais medindo aproximadamente 11 e 15 metros. Possuía cobertura com engradamento de madeira e provável vedação com telhas cerâmicas, mas atualmente encontra-se descoberta. Possui embasamento de pedra revestido com chapisco, que acompanha a declividade natural do terreno, apresentando no trecho mais curto 80 centímetros de altura e no maior trecho 2 metros. As alvenarias possuem estrutura de tijolos maciços cozidos, são rebocadas e possuem ornamentos nas fachadas, com pilastras emoldurando os vãos e marcando os cunhais.

As esquadrias são instaladas no lado interno da edificação e externamente os vãos são com tijolos, deixando pequenas aberturas entre eles.

Figuras 05 e 06 – Fotos da antiga caixa d'água.

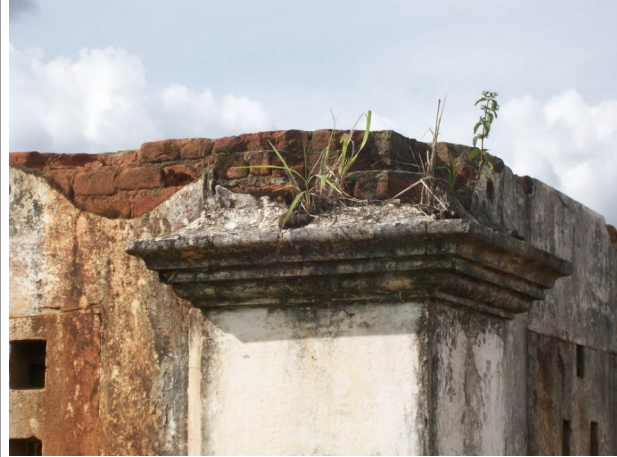
Figura 07 – Detalhe dos cunhais e da alvenaria de tijolos maciços cozidos.

As alvenarias encontram-se com sujidades, manchas de umidade, lacunas, trincas, fissuras, descolamento de reboco e de pintura, deixando os tijolos aparentes, expostos à umidade, o que colabora com a aceleração da degradação do imóvel.

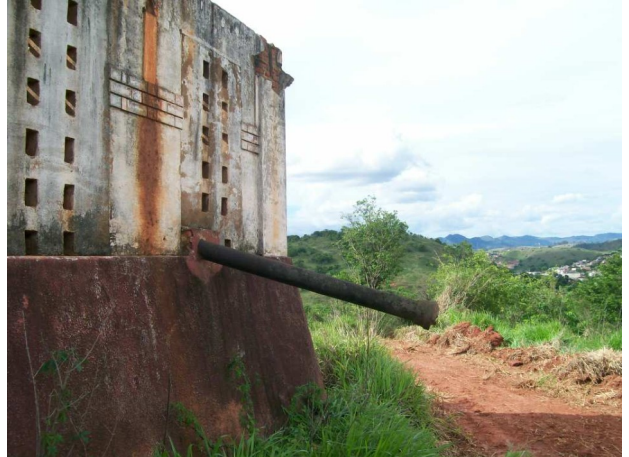
Ainda há no local parte da tubulação de ferro galvanizado para distribuição de água.

Figura 08 – Detalhe do embasamento chapiscado, dos ornamentos na alvenaria e da tubulação de ferro galvanizado ainda existente.

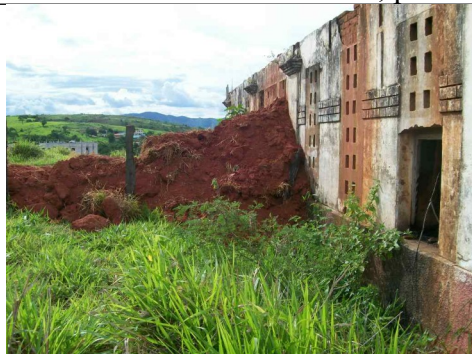
Há movimentação de terra nos terrenos vizinhos e parte da terra está acumulada junto a uma das paredes da caixa d'água. O peso do material pode desestabilizar a estrutura e pode haver acúmulo de umidade na terra, provocando a degradação do imóvel.

Figura 09 – Terra acumulada junto à alvenaria

- São necessárias capina e limpeza da área do imóvel e no entorno do mesmo, para evitar a proliferação de animais e também o acúmulo de umidade junto às raízes das plantas. É importante lembrar que na limpeza do imóvel deverão ser separados os elementos originais existentes junto ao entulho passíveis de serem reaproveitados numa futura restauração do imóvel, caso ocorra.
- Deverá haver o isolamento da área para evitar ações de depredação, vandalismo e furtos de elementos originais.
- Deverá ser retirada toda terra que está apoiada nas paredes da edificação, para evitar ruína da parede e contato com a umidade.
- O topo das paredes de tijolos cozidos expostos deverá ser isolado com material impermeável, de forma a não ocorrer deterioração do material.

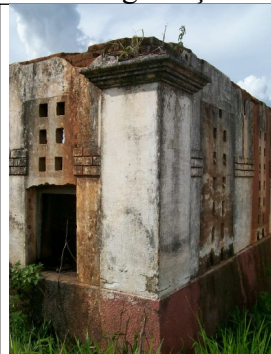
Figura 10 – Lacunas e sujidades.

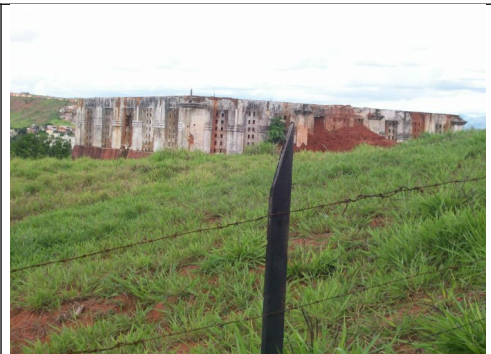
O imóvel encontra-se abandonado e em péssimo estado de conservação. Acredita-se que a falta de uso do imóvel agrava esta situação, pois não há manutenção e conservação periódica.

A ausência da cobertura favorece a infiltração de águas pluviais. Sem o telhado, a edificação fica completamente exposta ao tempo (sol, chuva e vento) e ainda facilita ações de vandalismo.

Figura 11 – Caixa d'água.

Deverá ser feito estudo na cidade se há interesse público ou privado na utilização do espaço da antiga caixa d'água. Para isto, deverá ser elaborado um projeto de restauração que procure manter as características originais do imóvel ainda existentes, adaptando-se ao novo uso proposto. O projeto deverá ser aprovado pelo órgão de proteção local, que também deverá acompanhar a execução da obra.

Enquanto não é definido um novo uso para o local, imprescindível para a conservação do mesmo, algumas medidas emergenciais deverão ser tomadas buscando a manutenção dos elementos que ainda existem no local:
