LAUDO TÉCNICO nº 22/2013

Em atendimento ao ofício nº 138/2013/PJS da Promotoria de Justiça da Comarca de Serro, foi realizada vistoria na Igreja Matriz de Santo Antônio, município de Alvorada de Minas, no dia 22 de abril de 2013 pela arquiteta Andréa Lanna Mendes Novais, analista do Ministério Público.

Este laudo técnico tem como objetivo analisar o estado de conservação do imóvel e indicar as medidas necessárias á sua conservação.

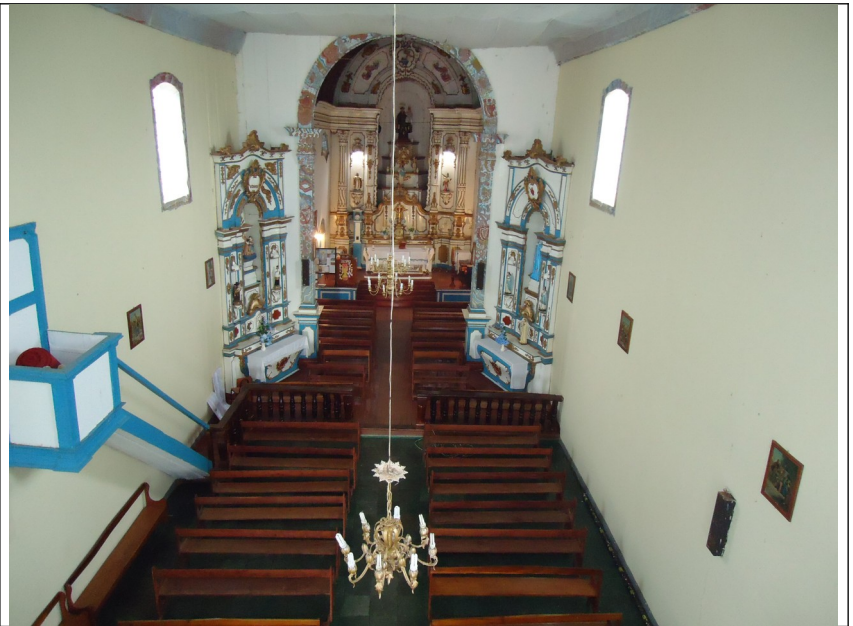
Figura 08 – Imagem interna da igreja a partir do coro.

O imóvel encontra-se em regular estado de conservação. Segundo informações recebidas, há limpeza constante do templo, entretanto foi verificado que locais pouco freqüentados acumulam bastante sujeira e servem de depósito de materiais pouco utilizados, como coro e espaço existente atrás do altar mór.

- Limpeza interna e externa do imóvel com remoção dos materiais inflamáveis armazenados no interior da edificação.
- Os materiais componentes do forro, que foi removido, deverão ser armazenados em local adequado, necessariamente arejado e iluminado, longe da umidade e sua restauração deverá ser realizada no menor espaço de tempo possível para evitar maiores danos aos elementos de madeira e pinturas decorativas. O mesmo deve ocorrer com os materiais componentes do arco do cruzeiro, armazenados na casa paroquial.
