**Promotoria Estadual de Defesa do Patrimônio Cultural e Turístico**

**NOTA TÉCNICA N° 116/ 2015**

1. **Referência:** Procedimento de Apoio a Atividade Fim nº MPMG – 0024.15.017148-6
2. **Localização:** Comunidade dos Araújos, município de Antônio Carlos – Minas Gerais.

3. **Objeto:** Igreja de São José.
4. **Objetivo:** Proceder à análise do valor cultural da Igreja de São José.
5. **Contextualização:** Na data de 23 de outubro de 2015, aportou - nesta Promotoria de Justiça - o ofício nº 1788/2015/3ªPJCB, oriundo da 3ª Promotoria de Justiça da Comarca de Barbacena, solicitando que fosse apurada notícia dessa descaracterização. Também foi solicitado no referido ofício que fosse dado parecer sobre o valor cultural do templo, ao que se procedeu à análise demandada.
6. **Análise Técnica:**

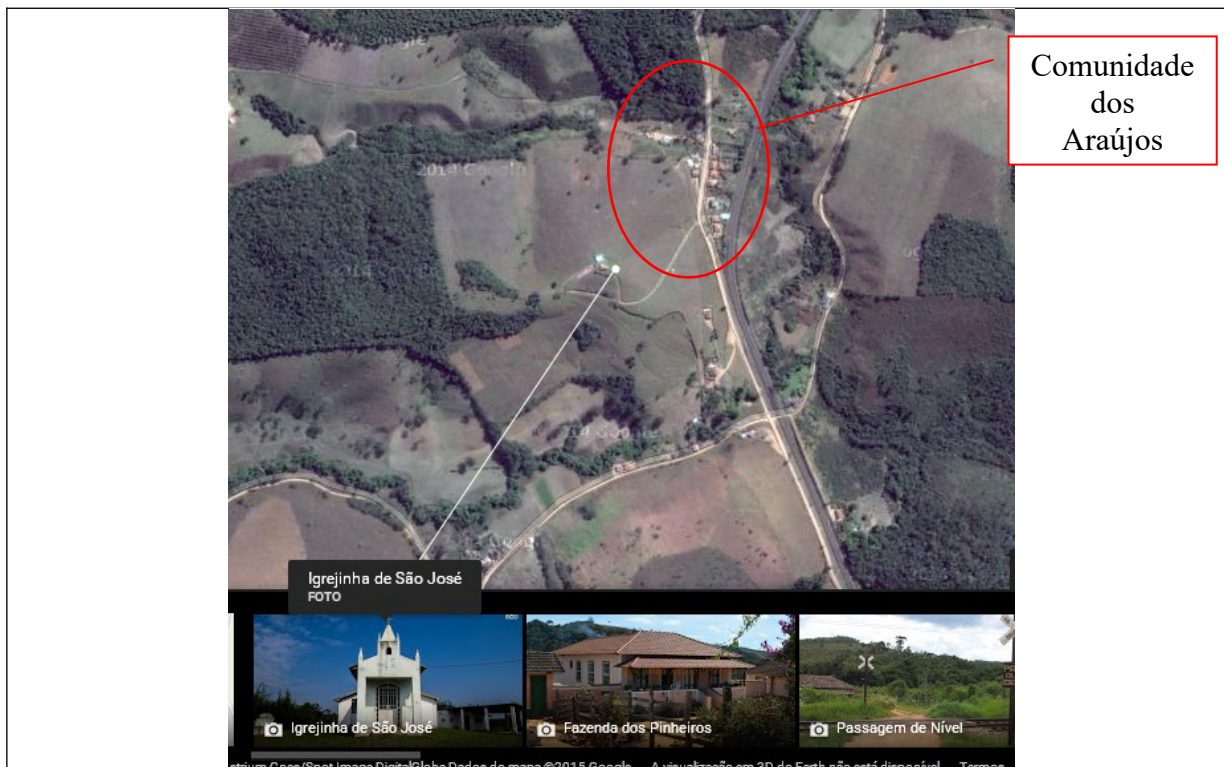
Figura 03 – Implantação da igreja de São José. Nota-se que o templo está em destaque na paisagem como único elemento arquitetônico em uma área de grande extensão territorial.
