**Promotoria Estadual de Defesa do Patrimônio Cultural e Turístico**

**NOTA TÉCNICA nº 06/2013**

- I. **Identificação do bem cultural:** Imóvel situado à rua Dr. Brotero do Pilar Cobra, 06, centro.
- II. **Município:** Baependi – MG.
- III. **Objetivo:** Análise do estado de conservação e medidas necessárias para a preservação do imóvel.
- IV. **Proprietário:** José Orlando Silvério Alves
- V. **Considerações preliminares:**

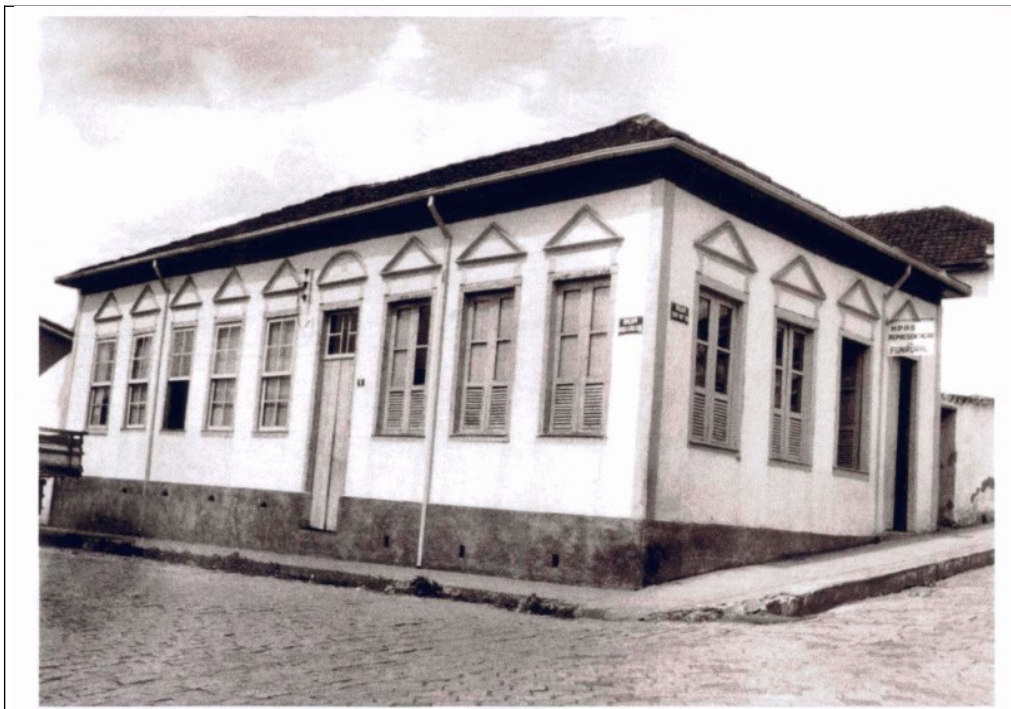
Figura 03 - Fachadas da edificação.

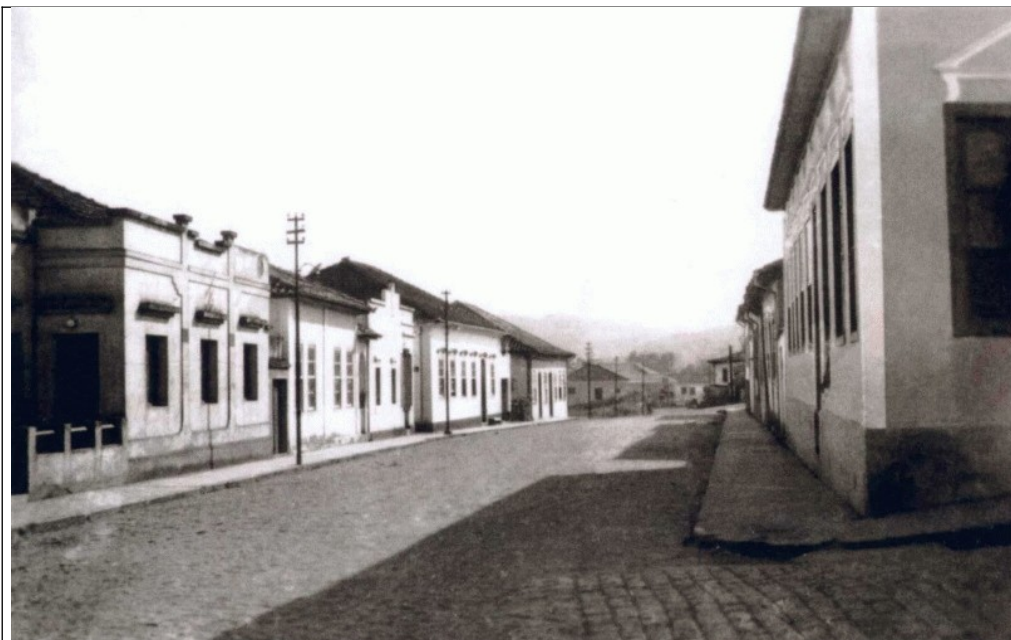
Figura 04 – Edificação, em primeiro plano à direita, em seu contexto urbano.

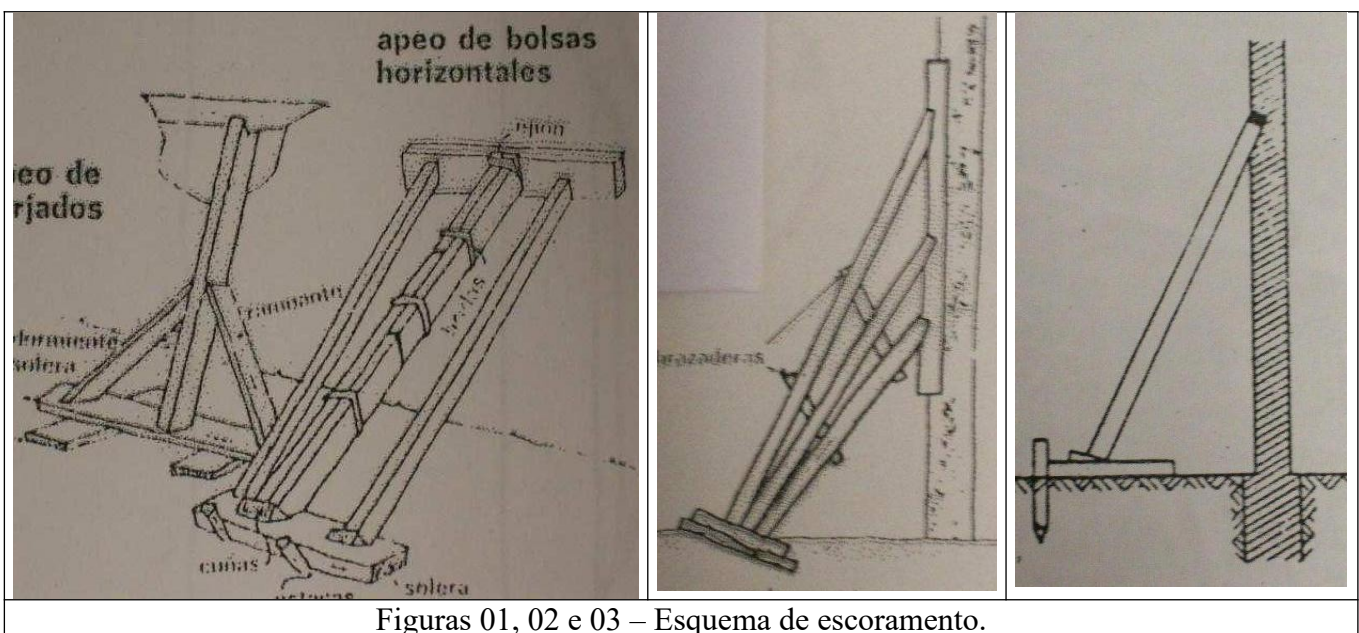
Figuras 01, 02 e 03 – Esquema de escoramento.

5. No escoramento das faces internas das paredes, deverão ser bem escolhidos os locais de apoio no chão, devendo ser áreas firmes e seguras. Em pisos de originais remanescentes, deverá ser feito a devida proteção.
6. Todas as madeiras que forem utilizadas no escoramento deverão ser imunizadas e não deverão conter insetos xilófagos(cupim). Tendo em vista que o seu uso poderá ser prolongado até a restauração do imóvel, as mesmas não poderão em hipótese alguma servir de condutor para o ataque destas pragas.

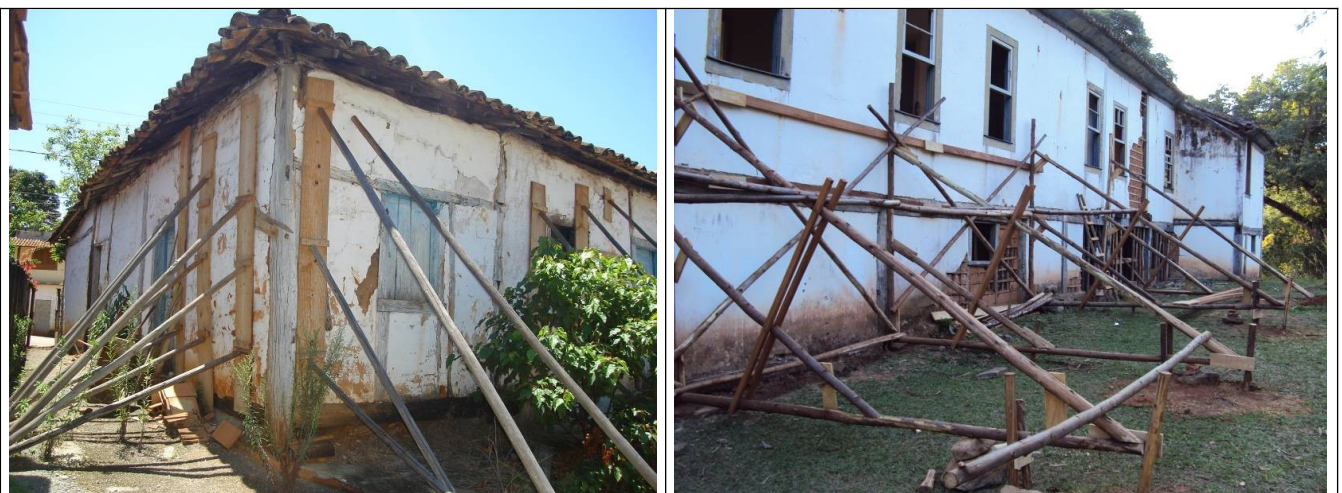
Figuras 04 e 05 – Imagens de escoramentos de fachadas. Fonte : acervo pessoal e do Escritório Técnico do Iphan em São João Del Rei

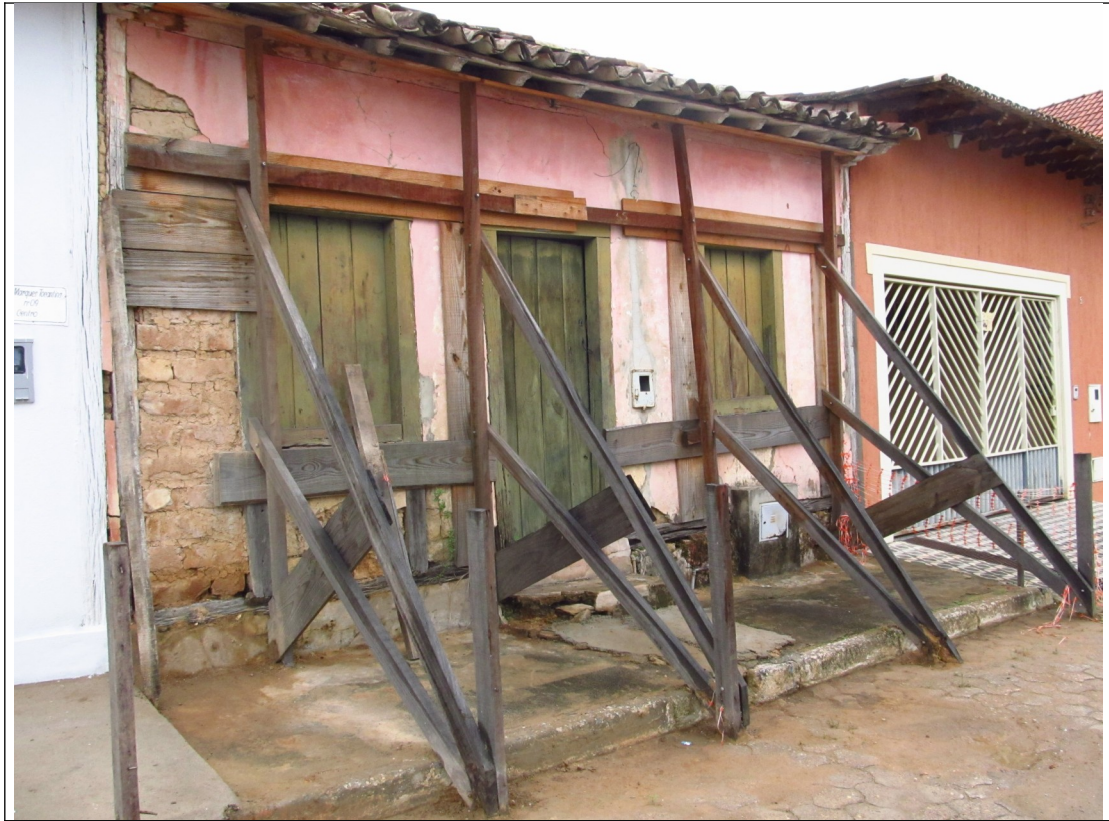
Figura 06 – Imagem de escoramento de fachadas. Fonte: Setor Técnico Promotoria Estadual de Defesa do patrimônio Cultural e Turístico de MG.
