NOTA TÉCNICA 39/2019

COMPLEMENTAR À NOTA TÉCNICA nº 17/2019

1. **Objetivo:** Análise dos bens impactados pela mancha de inundação da Barragem Sul Superior da mina de Gongo Soco, em Barão de Cocais (MG), de propriedade da empresa Vale.
2. **Município:** Barão de Cocais
3. **Contextualização:**

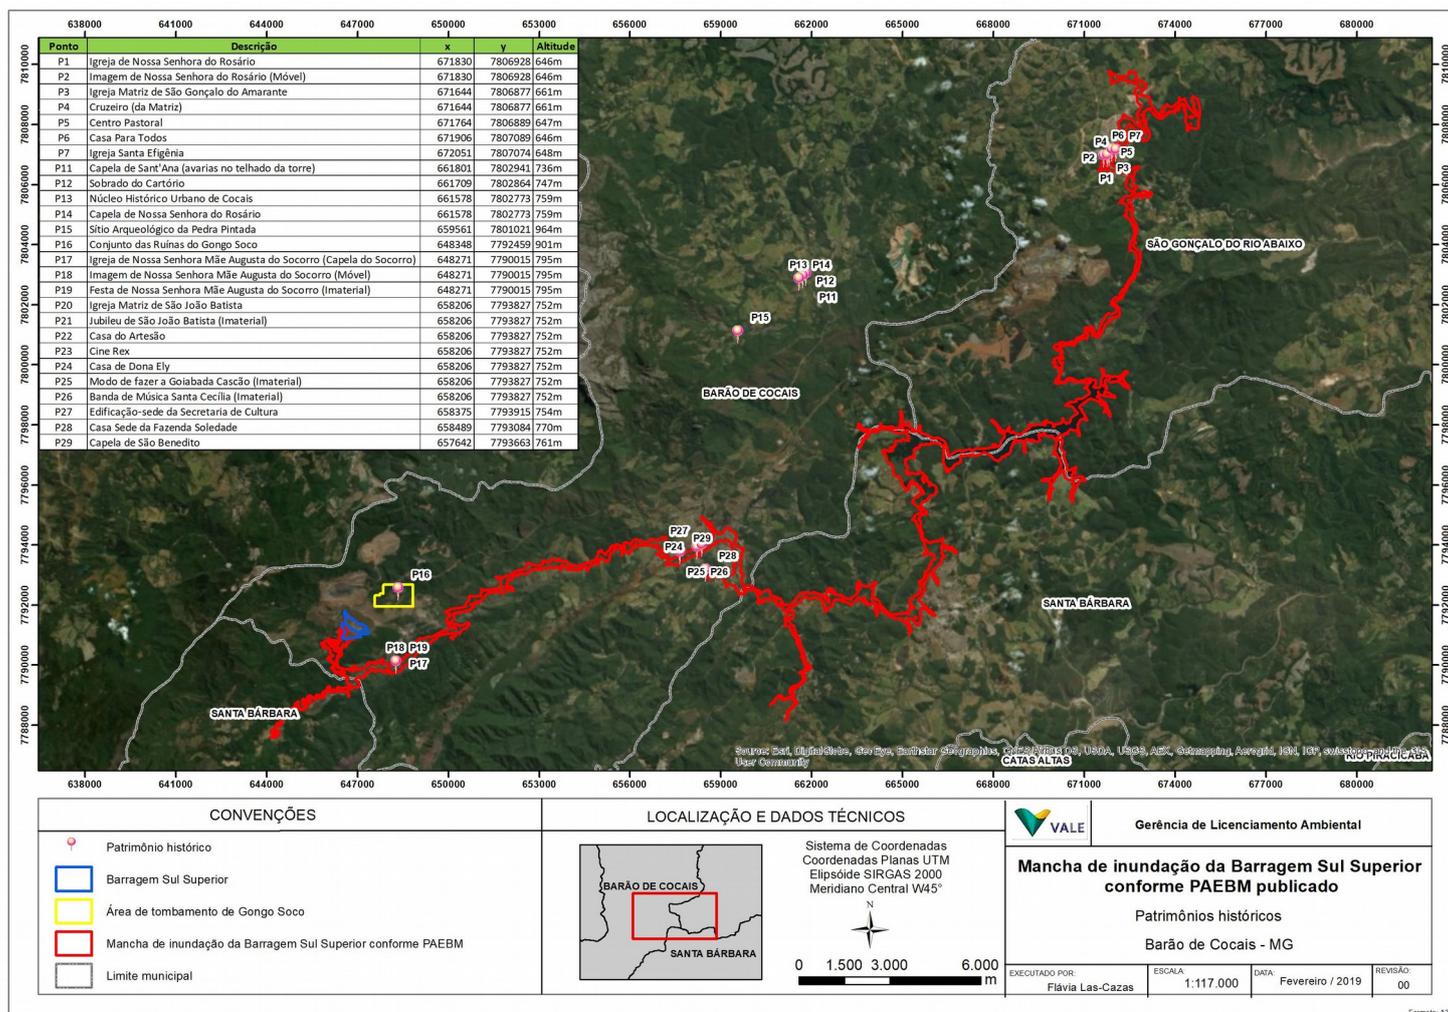
Figura 1 – Mancha de inundação da Barragem Sul Superior, conforme PAEBM publicado. Em amarelo no mapa está a área de tombamento de Gongo Soco. Em azul, a área da barragem. Em vermelho está a área de inundação da barragem: passa pelo município de Santa Bárbara, por Distritos de Barão de Cocais, pelo município de Barão de Cocais e pelo município de São Gonçalo do Rio Abaixo. Fonte: Vale

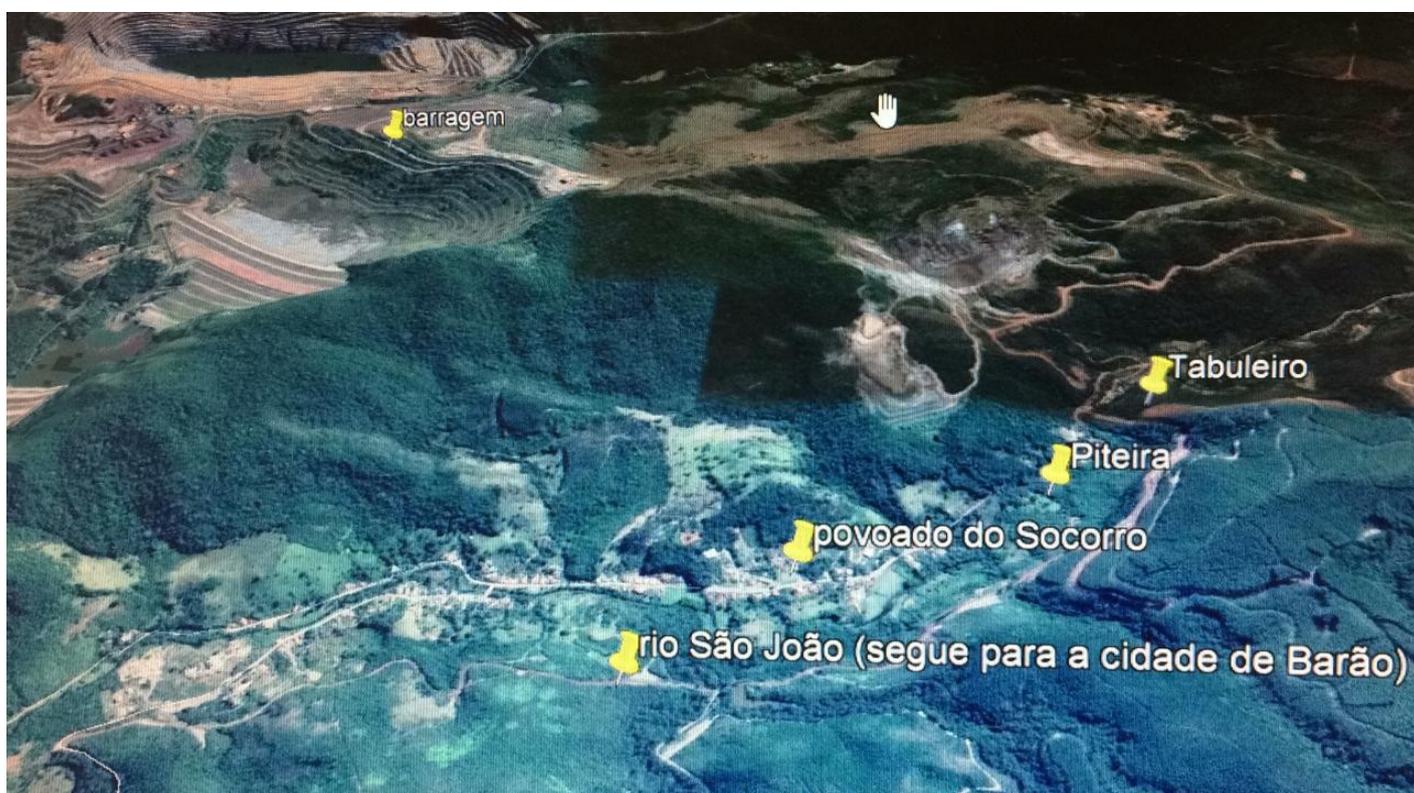
Figura 3 – Localização das comunidades/povoados que se encontram próximos à barragem Sul Superior. Fonte: Acervo CPPC.
