RELATÓRIO TÉCNICO DE ENGENHARIA

Autos: PAAF 0024.18.008306-5
IC MPMG 0056.18.000162-2

Indexação: Avaliar as patologias estruturais existentes no Casarão dos Bias

Atendendo solicitação da Promotoria de Justiça supracitada apresenta-se Relatório de Vistoria referente à inspeção realizada na edificação conhecida como Casarão da Família Bias Fortes (Solar dos Bias), localizada na rua José Bonifácio, nº 122, Centro, no município de Barbacena/MG.

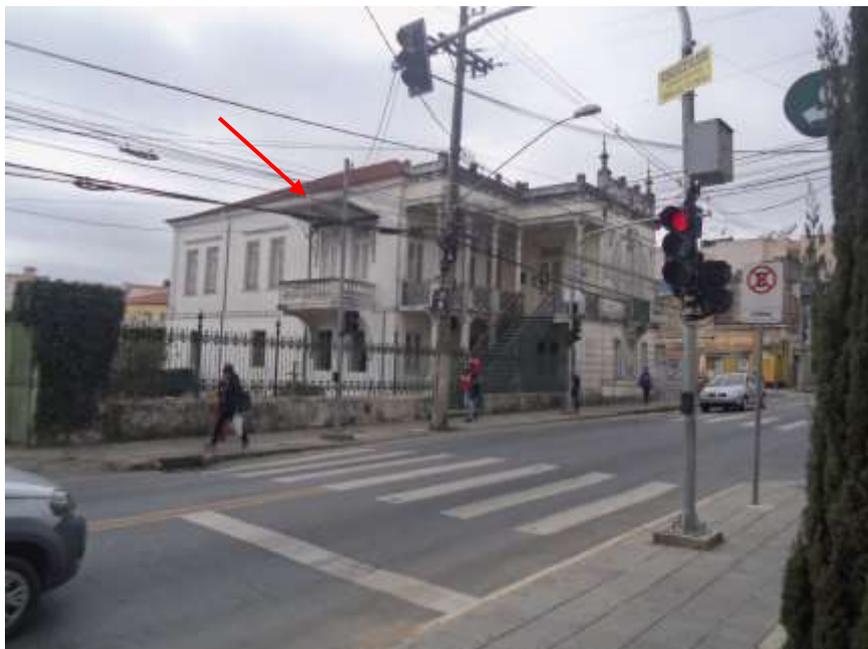
Figura 1: A seta mostra o Casarão da Família Bias Fortes localizado na rua José Bonifácio nº 122.

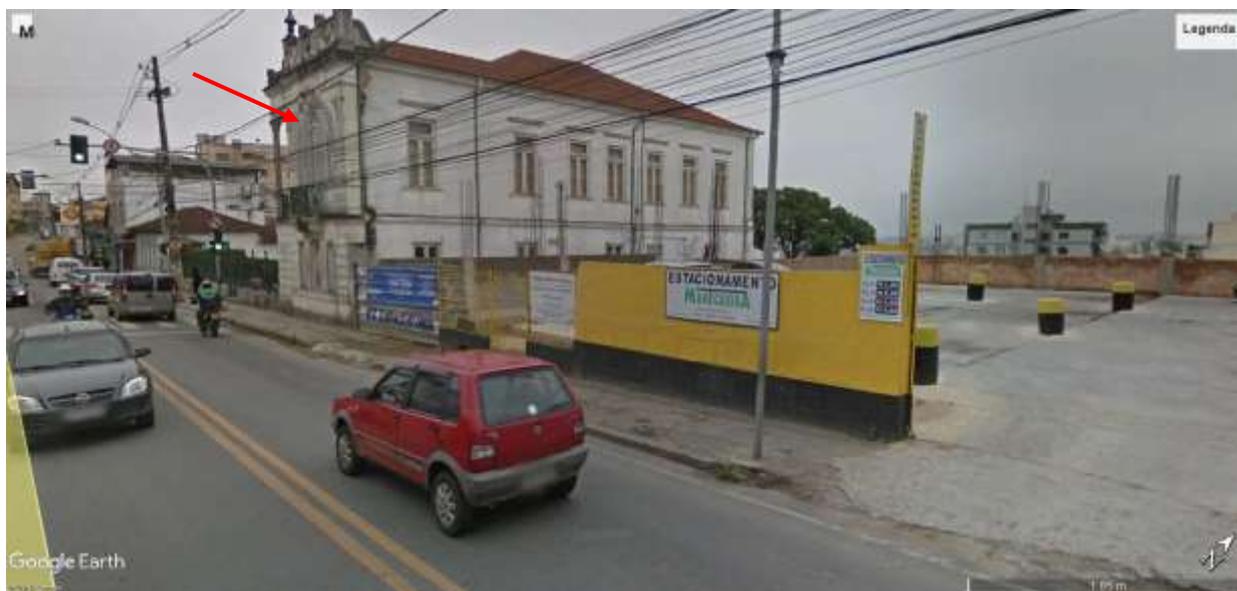
Figura 2: Solar dos Bias (seta) e à direita está localizado o Estacionamento Mantiqueira em construção.
Fonte: Google Earth, imagem de 19/10/2017. Acesso em 11/06/18.

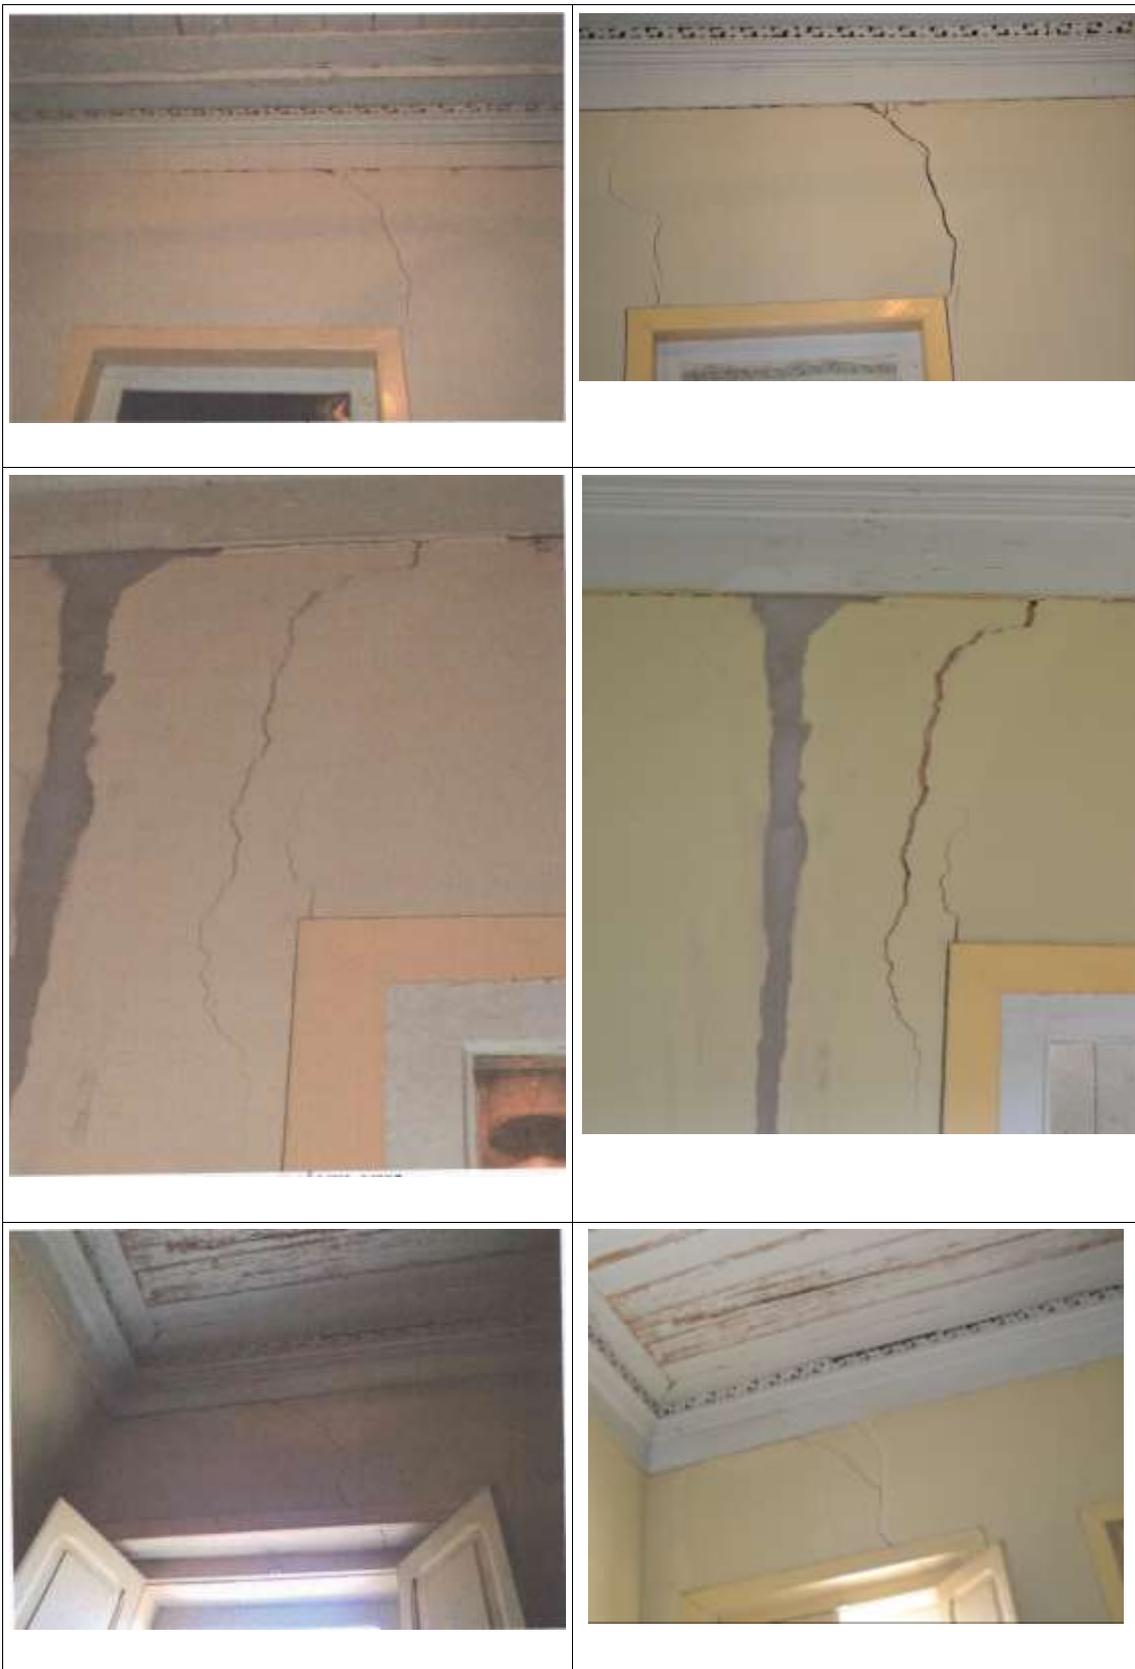
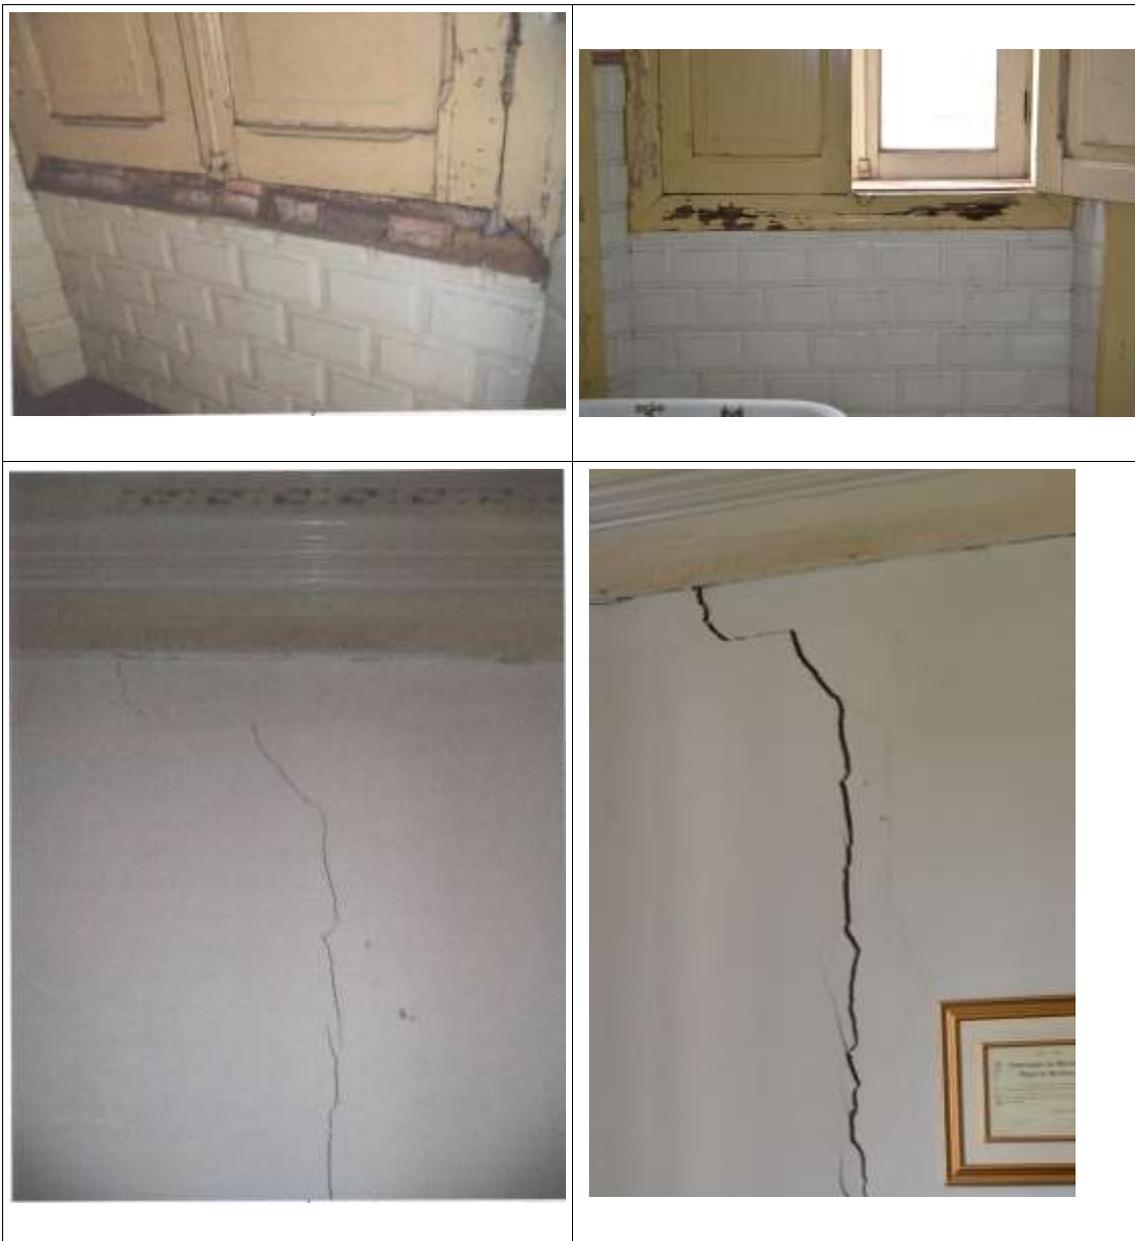
Fotos Laudo Cautelar julho e agosto/14	Fotos vistoria CEAT 05/06/2018

Nas janelas da fachada lateral direita (divisa com a obra) ocorreram trincas de flexão provocadas pelos recalques da fundação.

Não se constatou risco iminente de ruptura do Casarão da Família Bias Fortes, no entanto, é necessária intervenção para que as patologias estruturais não avancem prejudicando a sua estabilidade estrutural. Sugere-se, portanto, que seja elaborado, por profissional habilitado, um projeto estrutural de reforço da edificação com recuperação das trincas, rachaduras e controle das infiltrações no imóvel e, posteriormente, um serviço de pintura.
