Laudo Técnico 05/2019

Procedimento de Apoio a Atividade Fim nº MPMG – 0024.17.011202-3

1. **Objeto:** Órgão musical
2. **Objetivo:** Verificar se órgão musical objeto deste trabalho, integrante do Santuário de Nossa Senhora da Piedade, em Barbacena – MG, possui valor cultural, bem como apurar a situação de seu estado de conservação, tendo em vista a notícia de que estaria “abandonado”.

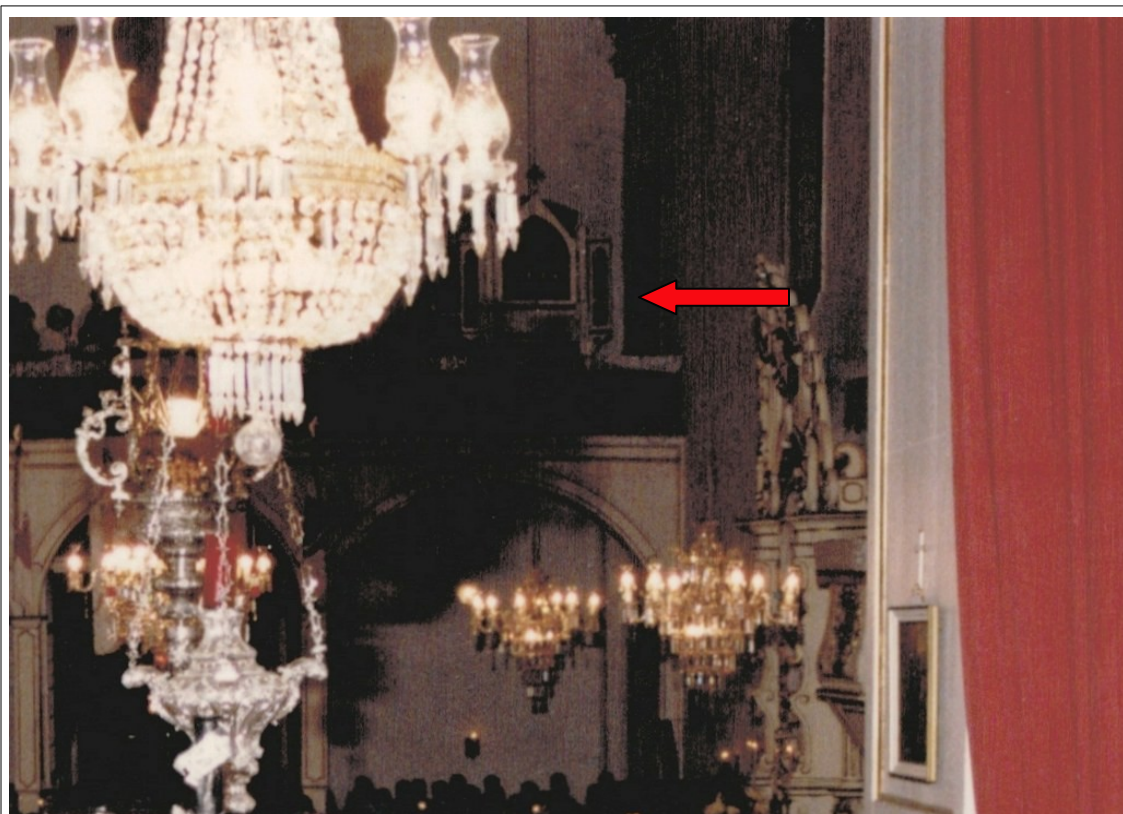
Figura 16 – No registro verifica-se órgão musical instalado no coro do Santuário.
Fonte: Paróquia de Nossa Senhora da Piedade.
