NOTA TECNICA Nº 57/2016

1 - OBJETO: Cidade de Barra Longa

2 - MUNICÍPIO: Barra Longa

3 - OBJETIVO: Análise do valor cultural e danos ocorridos após o rompimento da barragem da Samarco em Mariana.

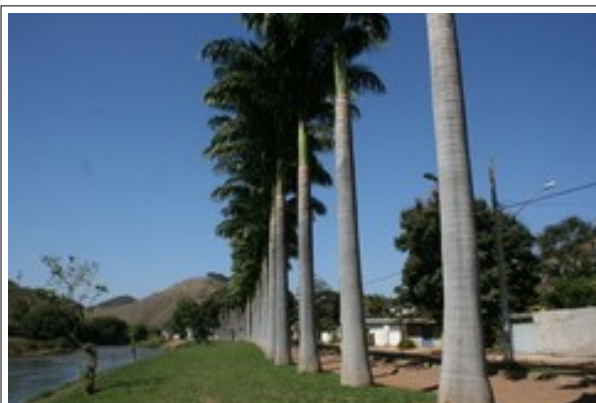
Figura 19 – Beira Rio antes do rompimento da barragem.

A Avenida Francisco Martins Carneiro, também conhecida como Beira Rio, era frequentada pela população para encontro e prática de caminhada por ser um local aprazível, com suas palmeiras imperiais. Ficou totalmente submersa pela lama de rejeitos de mineração.

Em maio de 2016, quando da vistoria deste Setor Técnico em Barra Longa, constatou-se que o espaço estava em processo de limpeza e a população privada de usufruir do mesmo.

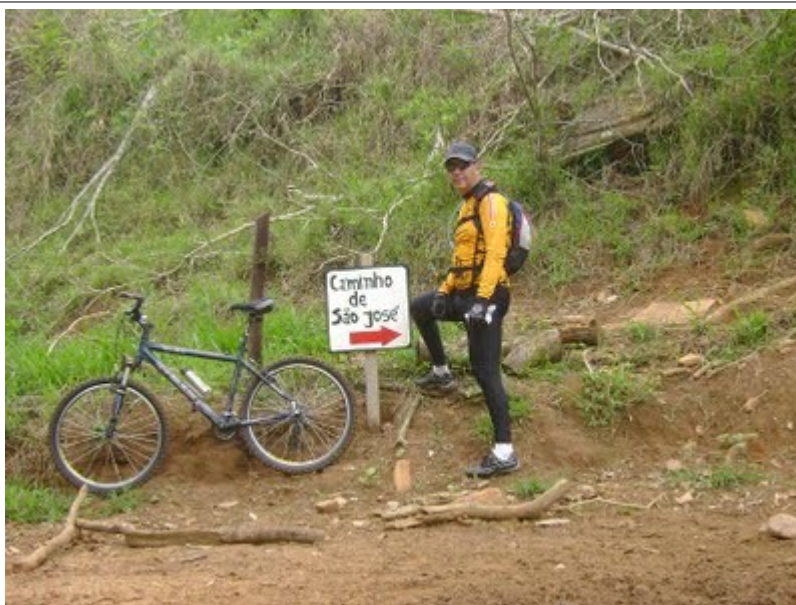
Figura 22 – Imagem de ciclista circulando pelo caminho de São José. Fonte: http://2.bp.blogspot.com/-Kr3Br19XDki/Tl_iSntKBWI/AAAAAAAAADmI/_xI7r1vz-8E/s1600/DSC03357.JPG

Esta rota teve 2,5 km atingidos diretamente pela lama de rejeitos de mineração e toda a paisagem do trajeto foi severamente comprometida.

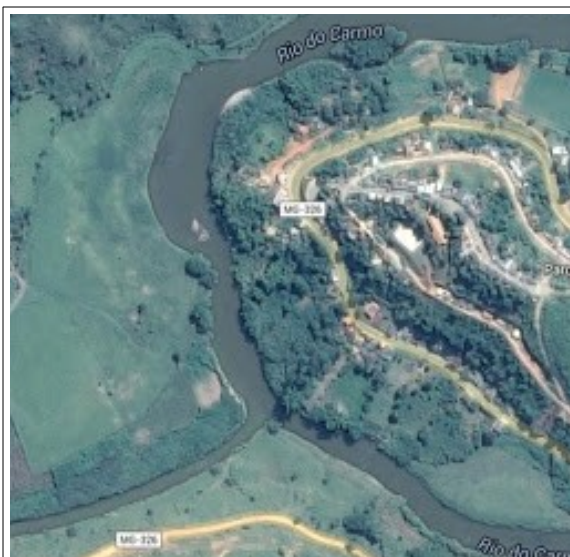
Figura 23 – Vista aérea do encontro dos Rios do Carmo e Gualaxo antes do rompimento da barragem.

Foi totalmente atingido pela lama da barragem de rejeitos, que assoreou os rios, comprometeu a paisagem e alterou completamente a ambiência anteriormente existente..
