**Promotoria Estadual de Defesa do Patrimônio Cultural e Turístico**

**NOTA TÉCNICA Nº 58/2016**

1. **OBJETO:** Povoado de Gesteira
2. **MUNICÍPIO:** Barra Longa, Comarca de Ponte Nova
3. **OBJETIVO:** Análise do valor cultural
4. **BREVE HISTÓRICO DE GESTEIRA:**

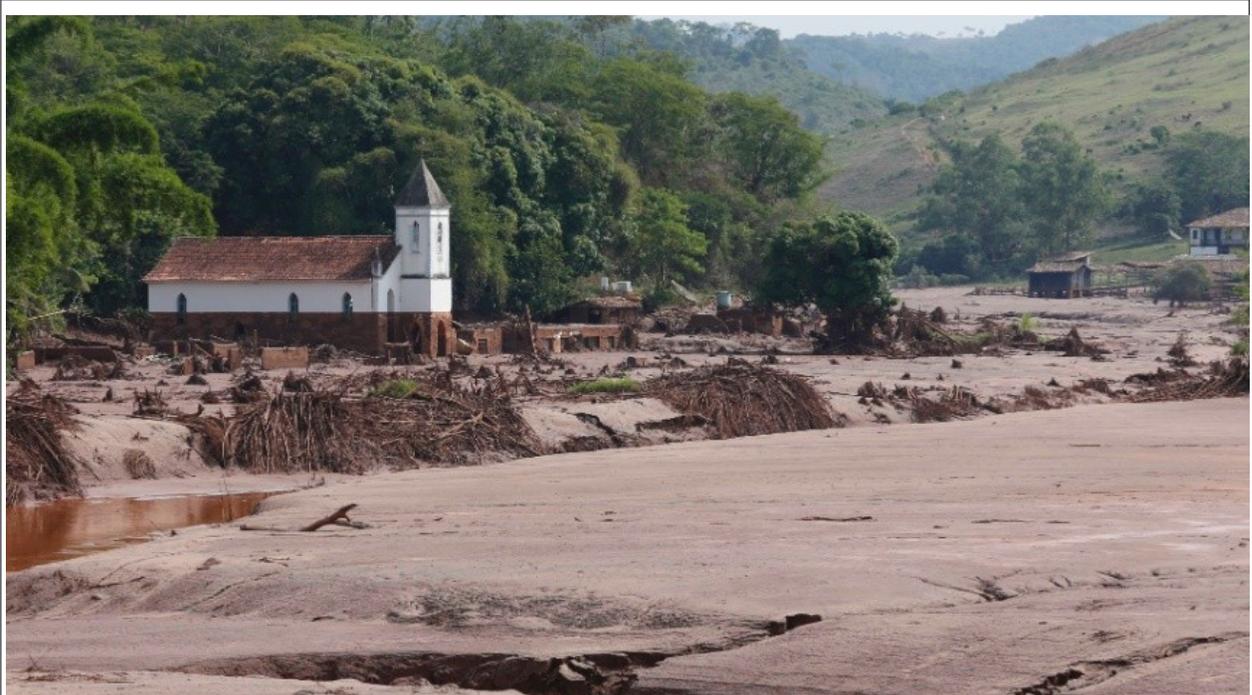
Figura 16 – Vista geral da parte baixa do distrito de Gesteira. Em destaque a capela de Nossa Senhora da Conceição.

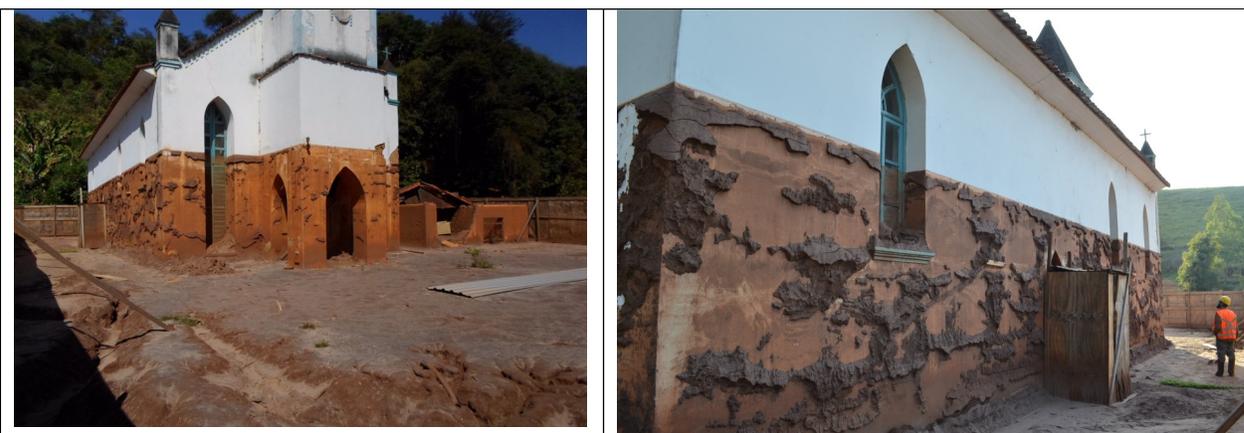
Figuras 23 e 24 – Registros fotográficos do templo religioso, aproximados, feitos em maio de 2016.

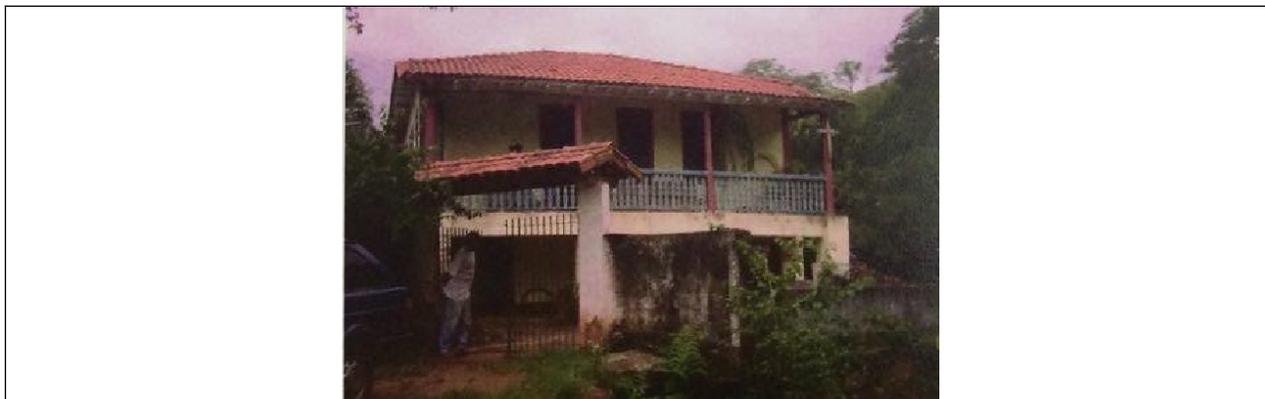
Seu terreno e benfeitorias foram atingidos pela lama após o rompimento da barragem de rejeitos.

Figura 29 – Registro fotográfico da sede da Fazenda. Fonte: Ficha de Inventário – IPAC municipal.

- Elaborar e executar projeto de recuperação das Fazendas protegidas que foram impactadas: Congo, Nossa Senhora da Conceição e Corvinas, incluindo as edificações, estruturas, a vegetação e paisagem que foram comprometidas pelos rejeitos da barragem da mineração, prevendo, especialmente, o desassoreamento do leito dos rios, limpeza e plantio de vegetação nativa. Recomenda-se também a realização de registro, inventário arqueológico e pesquisa de subsuperfície para estimar a extensão do dano da corrente de rejeitos sobre os estratos arqueológicos superficiais e subsuperficiais, além de outras feições e estruturas.

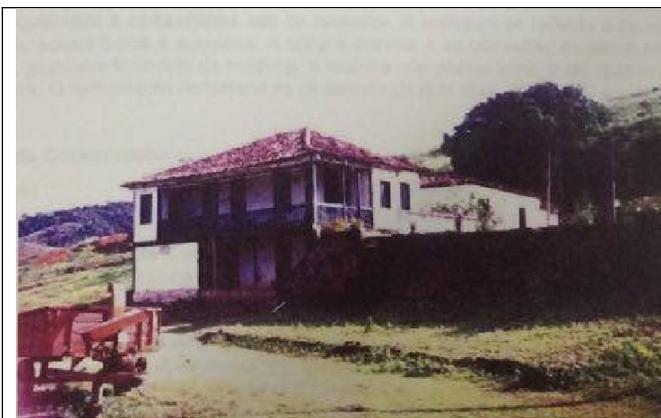
Suas benfeitorias (curral, paiol, pasto) foram atingidas pela lama de rejeitos após o rompimento da barragem.

Figura 30 – Registro fotográfico da sede da Fazenda.  
Fonte: Ficha de Inventário – IPAC municipal.

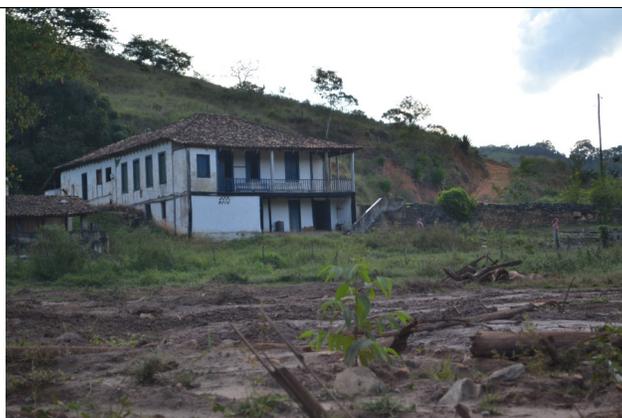
Figura 31 – Registro fotográfico da Fazenda, realizado durante vistoria empreendida em maio de 2016.

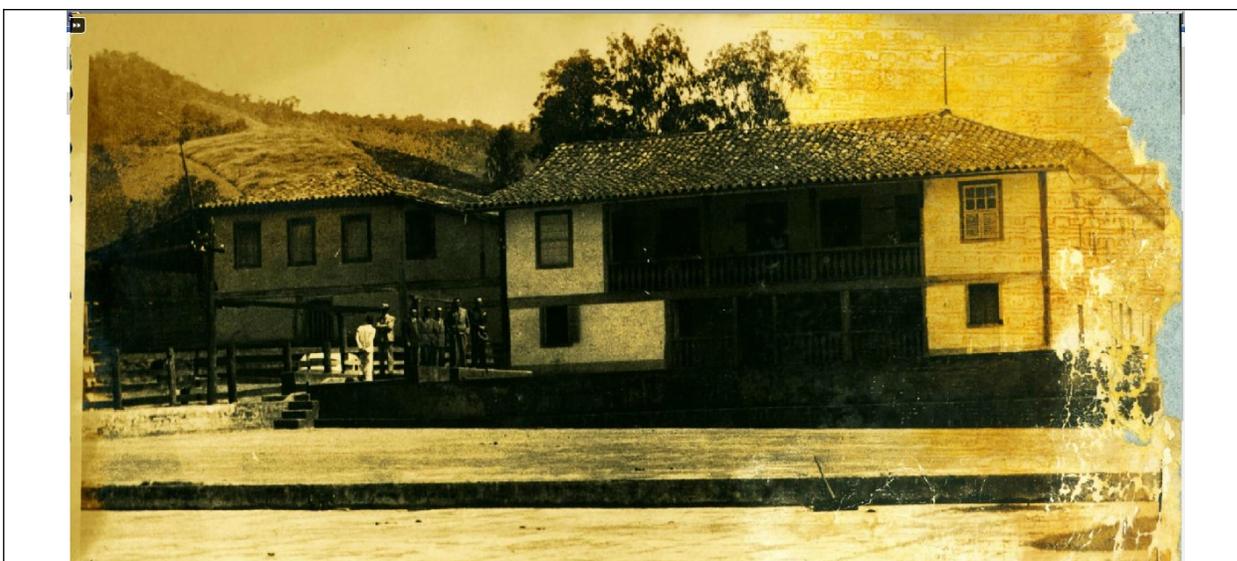
Suas benfeitorias foram atingidas pela lama após o rompimento da barragem de rejeitos.

Figura 33 – Título: Fazenda em Barra Longa, s/d.

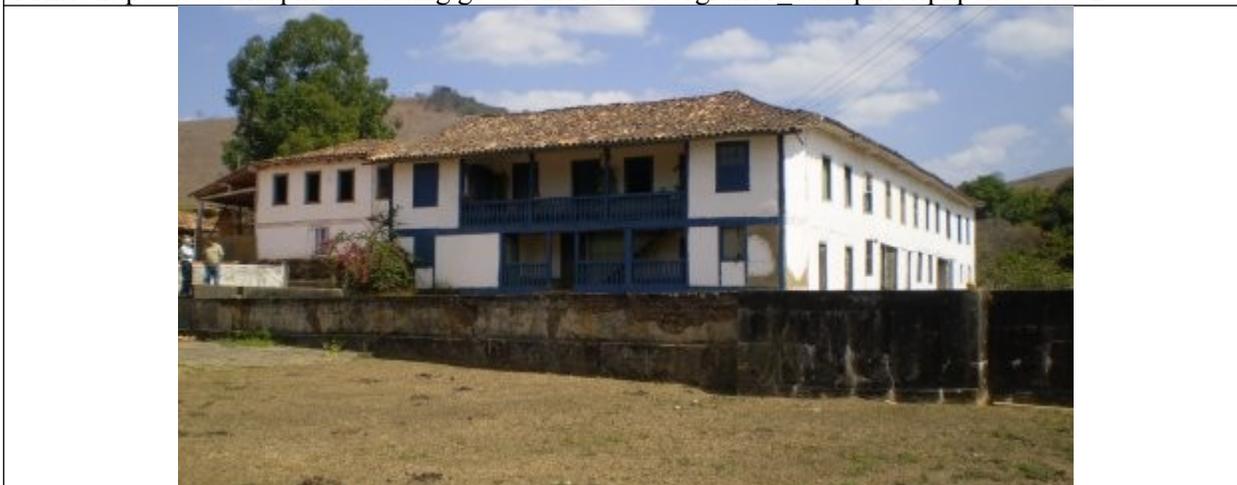
Figura 34 - Fazenda das Corvinas, em agosto de 2007, próxima à estação do Crasto.

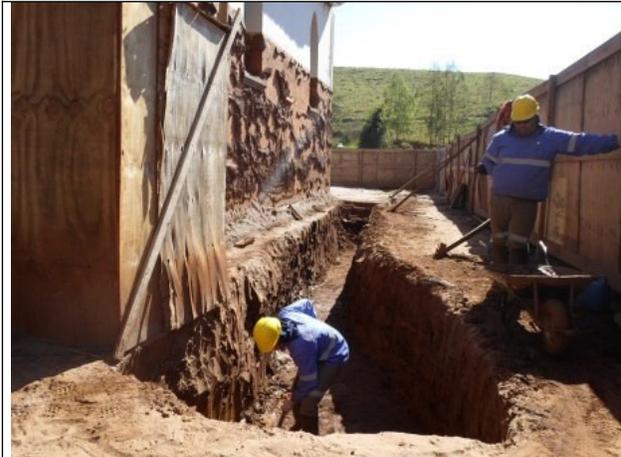
14/06 - Tiveram início às atividades da equipe de resgate, que iria atuar no interior da Igreja. Nesta data a equipe estava trabalhando na abertura de uma trincheira para funcionar como caminho para remoção do excesso de lama que se encontra no local.

Figura 53 - Abertura de trincheira para funcionar como caminho para remoção do excesso de lama que se encontra no local.

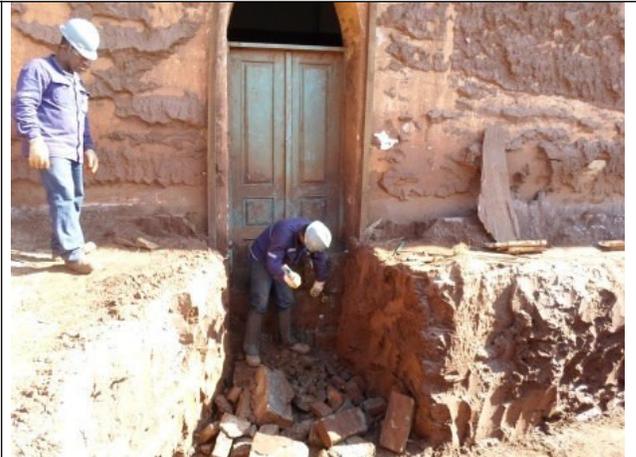
Figura 54 - Demolição do murinho de proteção da entrada, a fim de viabilizar o acesso à Capela.

27/06 - Equipe de escavação encerrou o trabalho de demolição do murinho de proteção da entrada, o que viabilizou acesso à Capela. Entretanto, as escavações não foram iniciadas devido ao não planejamento de como seria feito o trabalho, em razão da situação encontrada. Nesta data a equipe da empresa Hexágono realizou a instalação de um outro portão de acesso, que serviria de saída da trincheira.

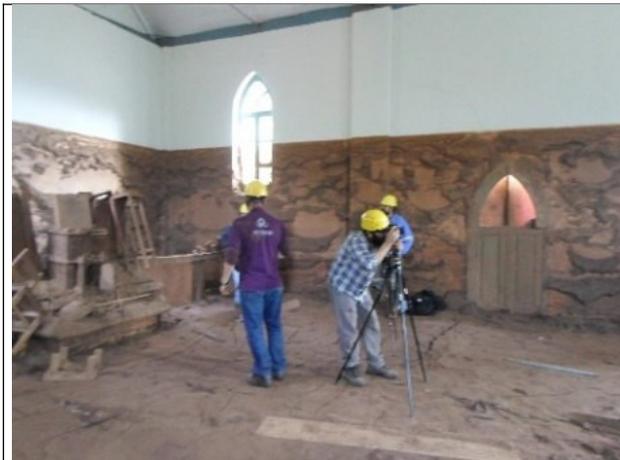
Figura 55– Equipe no interior da Capela de Nossa Senhora da Conceição.

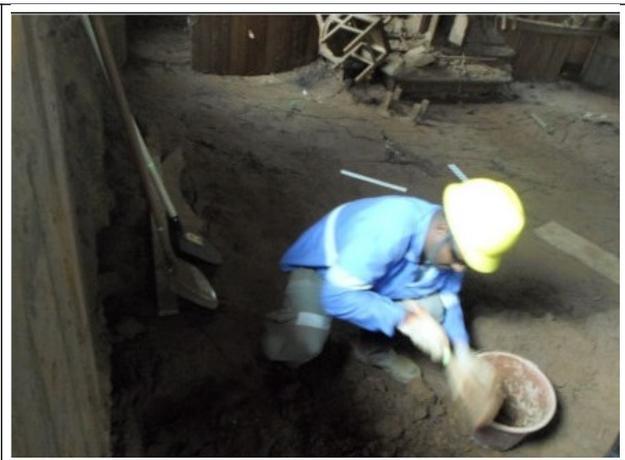
Figura 56 – Trabalho de escavação no interior da Capela de Nossa Senhora da Conceição.

28/06 - Equipe de resgate deu continuidade aos trabalhos de planejamento da escavação no interior da Capela, foram inicialmente **recolhidas às peças que se encontram em superfície**, todas as atividades foram acompanhadas pela presença dos coordenadores da Arcadis e da equipe de restauro. Na área externa à Capela, os trabalhos concentraram-se no aperfeiçoamento da trincheira.
