MINISTÉRIO PÚBLICO DO ESTADO DE MINAS GERAIS
Promotoria Estadual de Defesa do Patrimônio Cultural e Turístico

LAUDO DE VISTORIA nº 20/2008

Figura 02 – Estação Ferroviária de Marinhos

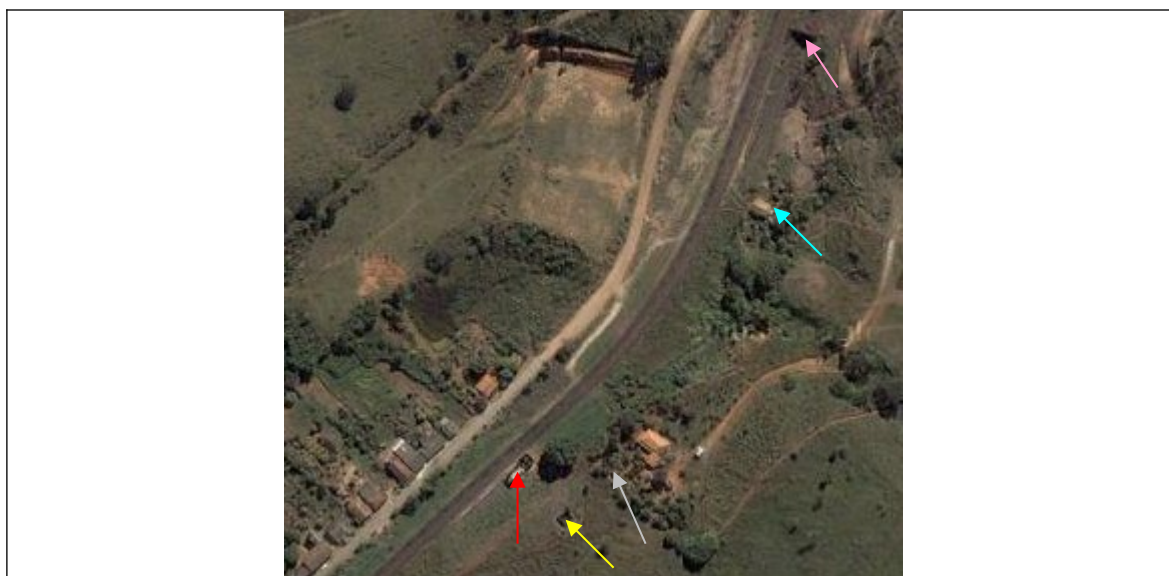
Figura 08 – Vista aérea do conjunto: Estação Ferroviária (seta vermelha), caixa d'água (seta amarela), curral (seta cinza), casa do funcionário (seta azul), túnel (seta rosa).

O túnel apresenta trincas, partes arruinadas e muita vegetação, tanto no seu entorno quanto dentro do mesmo.
